**CARBONATAÇÃO EM ESTRUTURAS DE CONCRETO ARMADO –
VERIFICAÇÃO DE CARBONATAÇÃO EM PILARES DE UM MURO
RESIDENCIAL NO MUNICÍPIO DE MONTE NEGRO – RONDÔNIA.**

Trabalho de conclusão de curso, para a
obtenção do Grau em Engenharia Civil
apresentado a Faculdade de Educação
e Meio Ambiente – FAEMA.

Estudo de caso com intuito de identificar a carbonatação de pilares de um muro com diferentes idades, localizado na Rua dos Buritis número 2504, Monte Negro – Rondônia, Centro do Município, adquirindo maior conhecimento sobre o fenômeno da carbonatação na estrutura de concreto armado. várias verificações foram feitas nos locais de estudo, incluindo registros fotográficos, a fim de determinar os pontos que afetaram a carbonatação. Data dos registros fotográficos 11 de dezembro de 2020.

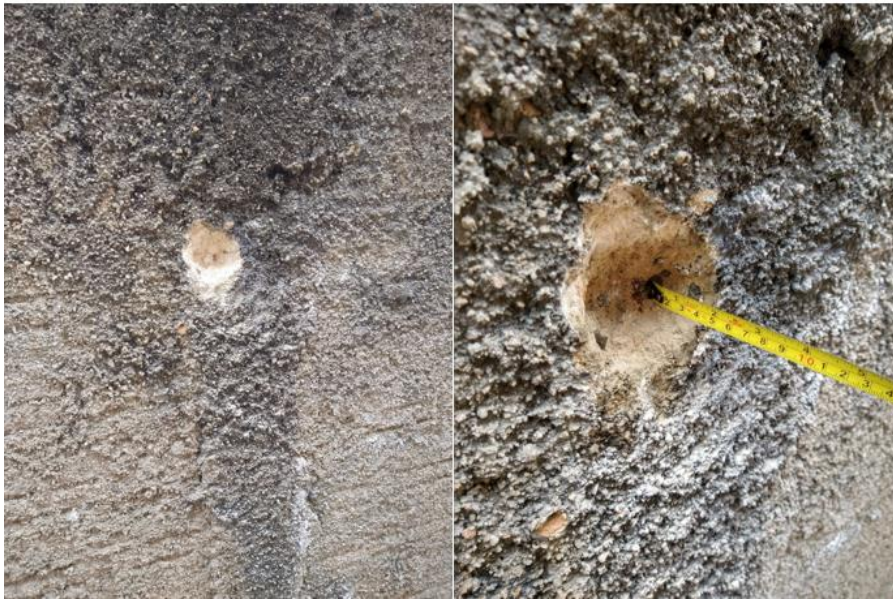
Figura 16 - Primeiro pilar antigo analisado.

A partir de identificações visuais e levantamento prévio foi determinado que a estrutura mais antiga (1997) apresenta já corrosão na sua armadura de aço onde possíveis presença de fissuramento e o destacamento ira aparecer no pilar de concreto afetando mais sua resistência mecânica, tais problemas podem diminuir o seu tempo de vida por fatores evasivas na estrutura de aço em um determinado tempo. As superfícies rompidas foi todas limpadas corretamente e aplicada o concreto, evitando futuros problemas na estrutura.

Em uma estrutura carbonatada, o pH do concreto é alterado, sendo reduzido, causando uma menor resistência do concreto. Portanto, a estrutura pode apresentar outras patologias, podendo desabar, causando graves acidentes.

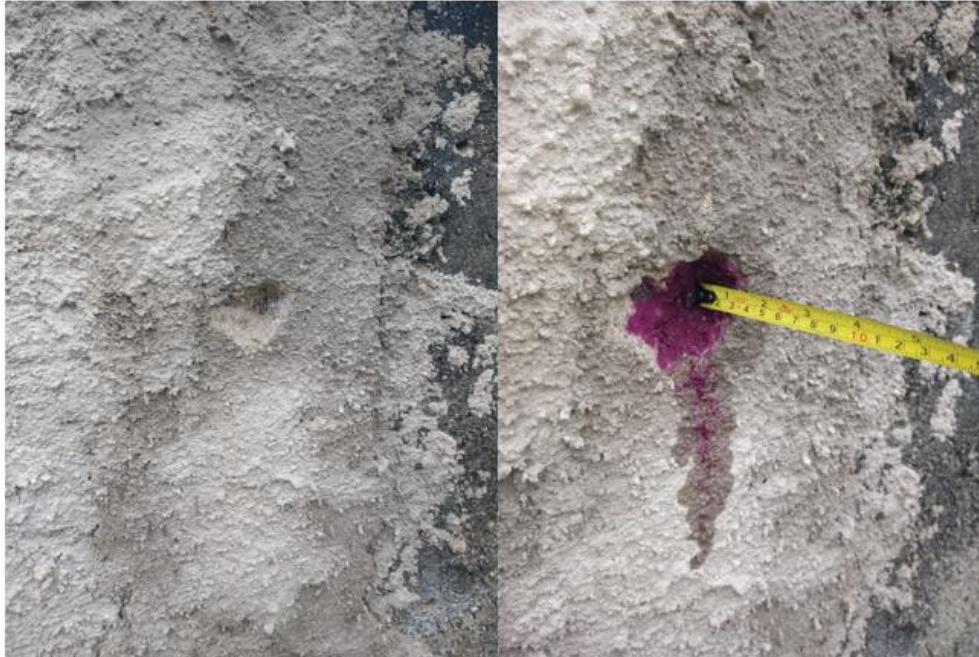
Figura 17 - Primeiro pilar analisado

Teste realizado em 11/12/2020. Conforme as Figuras (), pode-se observar que os pilares da nova parede não apresentavam frente de carbonatação, ou seja, o pH do concreto permanece o mesmo, não sendo alterado em função das reações dos componentes do cimento e agentes agressivos. Por se tratar de uma estrutura recente, com pouco mais de 1 mês, não teve tanta exposição a agentes que agredem o meio ambiente.
