**PATOLOGIAS EM PAVIMENTOS ASFÁLTICOS:  
Análise de um trecho da rodovia RO-140, município de Cacaulândia/RO-  
Brasil**

Trabalho de conclusão de curso, para a  
obtenção do Grau em Engenharia Civil  
apresentado a Faculdade de Educação  
e Meio Ambiente – FAEMA.

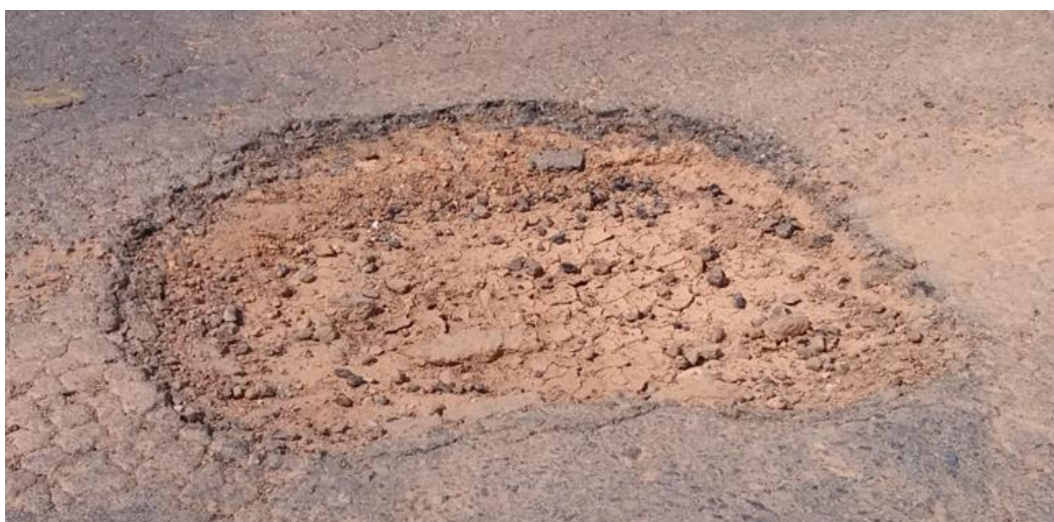
Patologia do tipo panela ou buraco, na qual são depressões formadas de início no revestimento do pavimento com dimensões e profundidades variadas, podendo atingir várias camadas do pavimento. Este tipo de defeito é considerado crítico, pois afeta a estrutura do pavimento, e a parte funcional, que causa insegurança ao tráfego. Segue a abaixo a figura 7 que ilustra a imagem de uma patologia do tipo panela.

Figura 7 – Patologia tipo panela ou buraco A1 – Rodovia RO-140

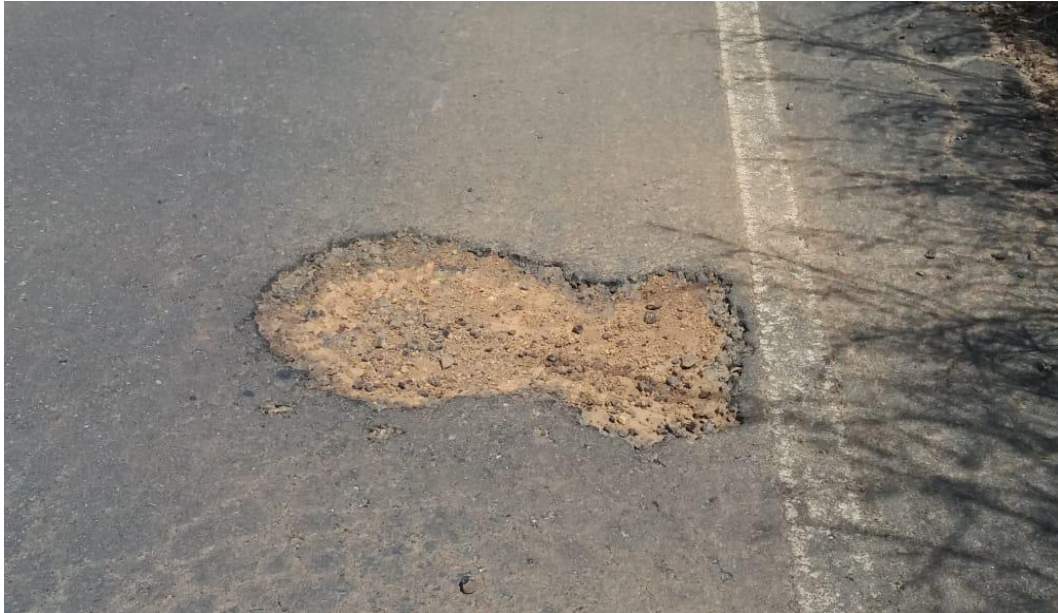
As principais causas que podem ocasionar o surgimento dessas patologias, de acordo com o manual de restauração de pavimentos do DNIT, estão relacionadas a outras manifestações patológicas, que acabam ocasionando os buracos, que são, trincamento por fadiga (estágio terminal), e fragmentação localizada na superfície do pavimento. As trincas por fadiga com passar dos tempos e com a passagem de cargas de tráfego, causam deformações no pavimento, que vão evoluindo até formarem buracos na

Figura 8 - Patologia tipo panela ou buraco A2 – Rodovia RO-140

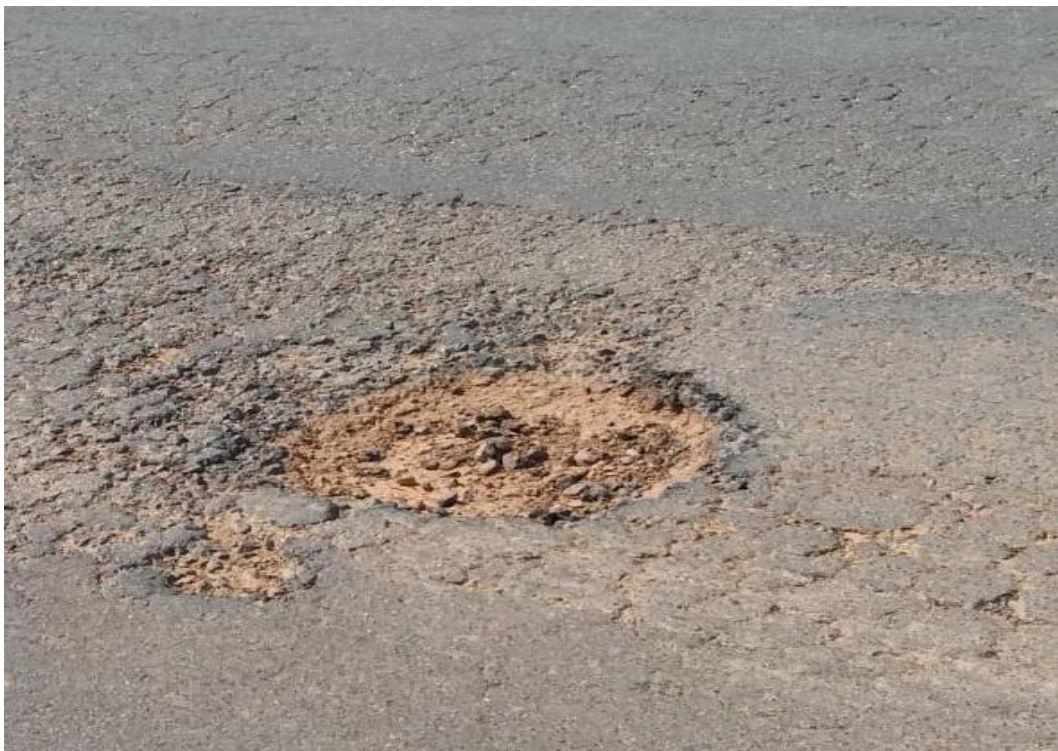
Figura 9 - Patologia tipo panela ou buraco A3 – Rodovia RO-140

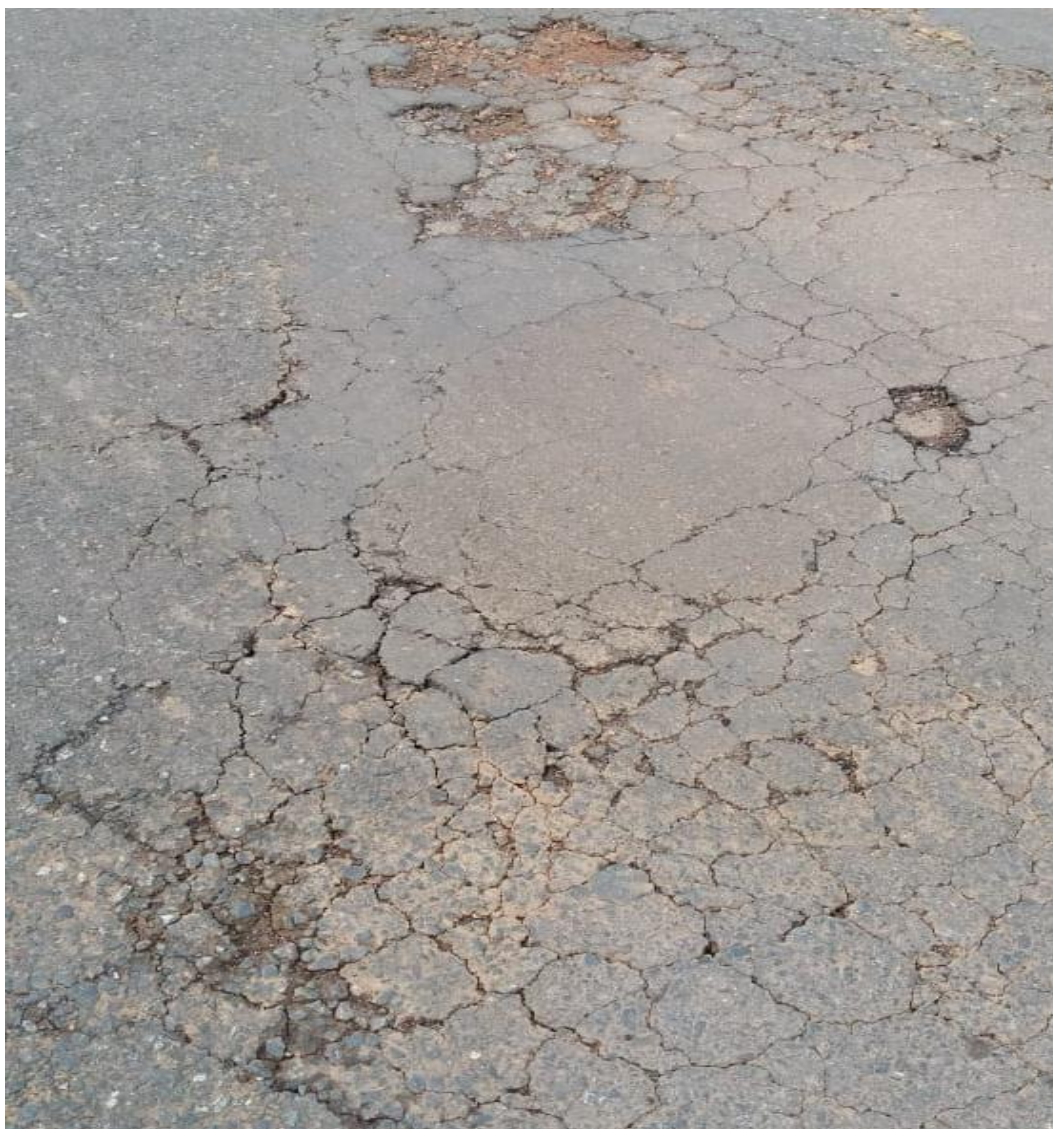
Entre as trincas encontradas, a tipo couro de jacaré apresentou estado de deterioração mais avançado, o que pode ocasionar em patologias mais graves. A figura 10 a seguir ilustra uma trinca tipo couro de jacaré.

Figura 10 - Patologia tipo couro de jacaré B1 – Rodovia RO-140

As trincas tipo couro de jacaré ao estarem em estado mais grave podem gerar erosões, afetando as camadas estruturais do pavimento. Nesse local é necessário o trabalho de recuperação do pavimento, como tratamento superficial, micro revestimento asfáltico e lama asfáltica, de acordo com manual de pavimentação do DNIT. As figuras 11 e 12 abaixo ilustram patologias tipo couro de jacaré.

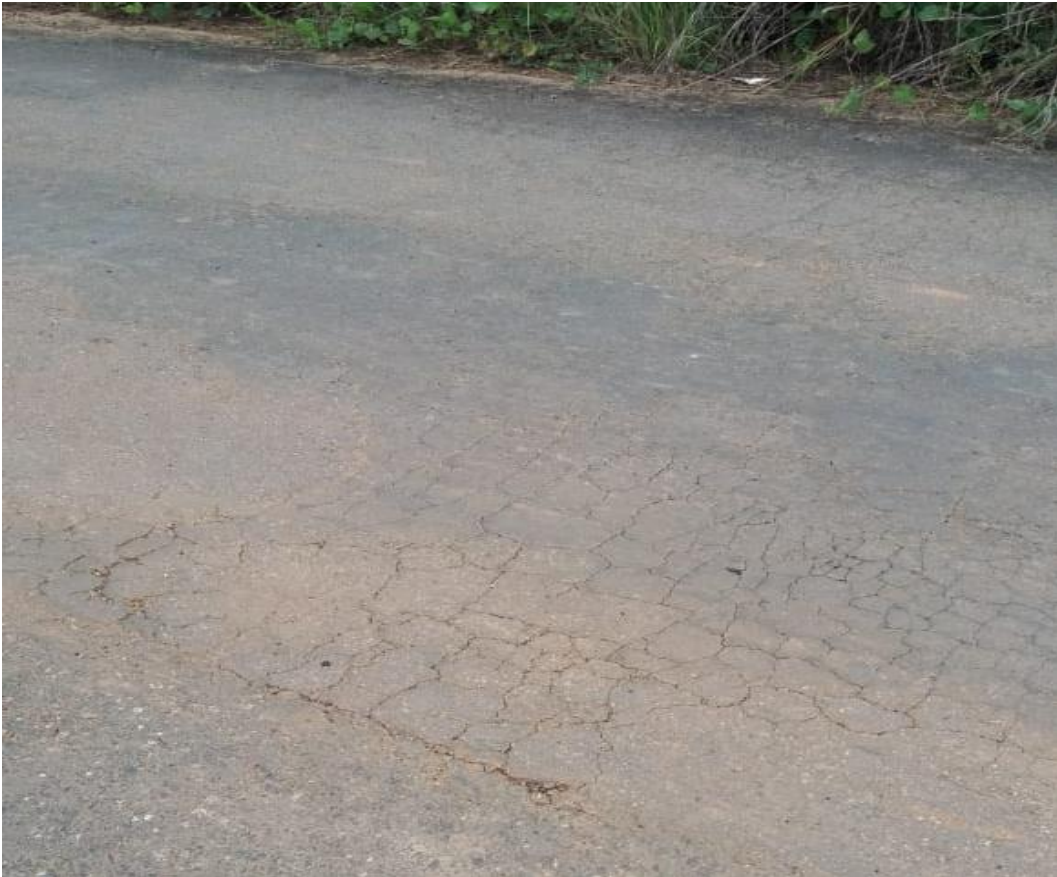
Figura 11 - Patologia tipo couro de jacaré B2 – Rodovia RO -140

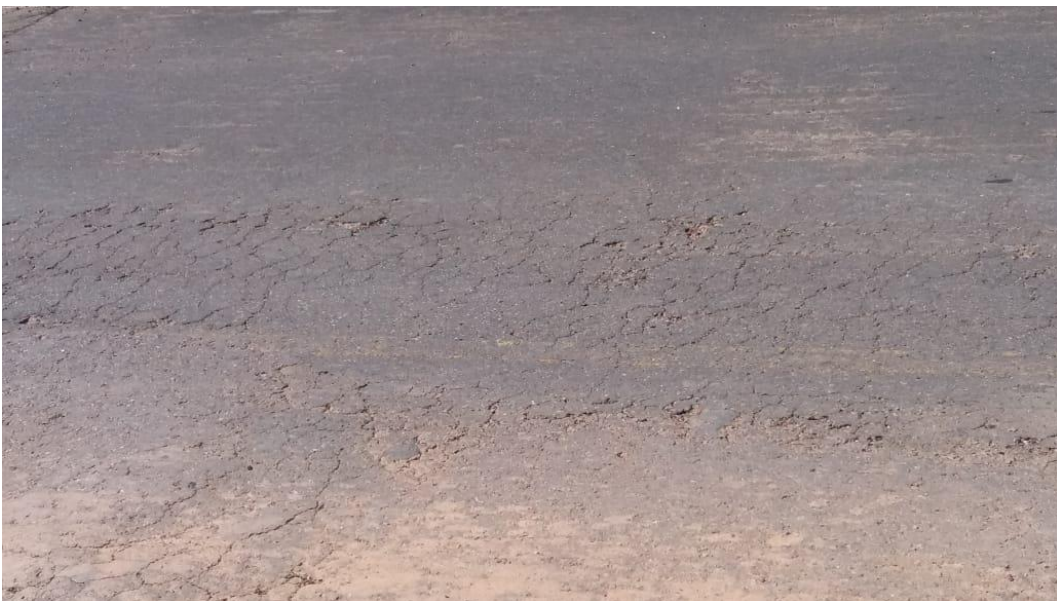
Figura 12 - Patologia tipo couro de jacaré B3 – Rodovia RO -140

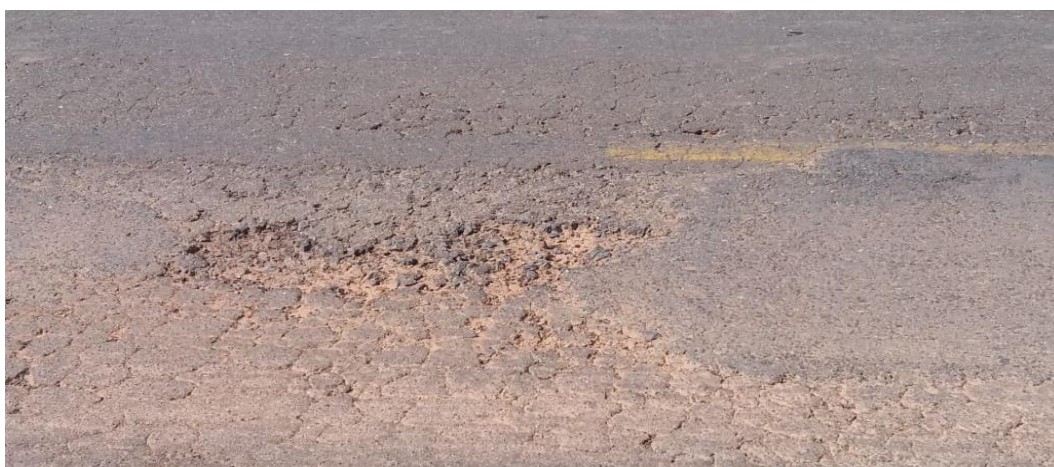
As patologias do tipo desgaste foram encontradas em pequena quantidade, na qual apresentaram falta de ligante na superfície e perda de material agregado. De acordo com o manual de pavimentação do DNIT, essas patologias podem ter sido causadas pela perda de coesão entre o agregado e o ligante, ou por ter sido executada em condições climáticas não favoráveis. Nas figuras 13 e 14 é mostrado a patologia tipo desgaste encontrado no trecho estudado.

Figura 13 - Patologia tipo desgaste C1 – Rodovia – RO140

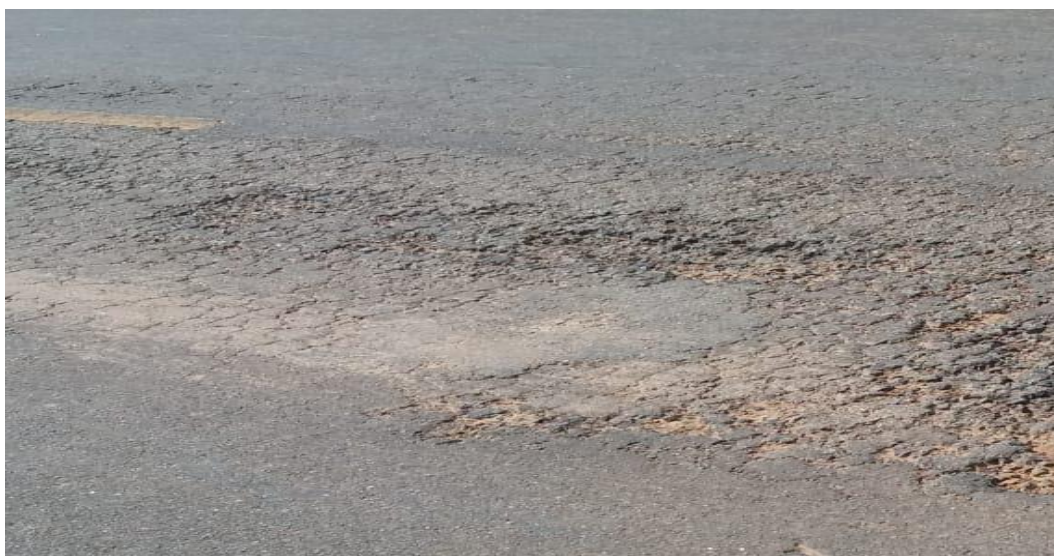
Figura 14 - Patologia tipo desgaste C2 – Rodovia RO -140

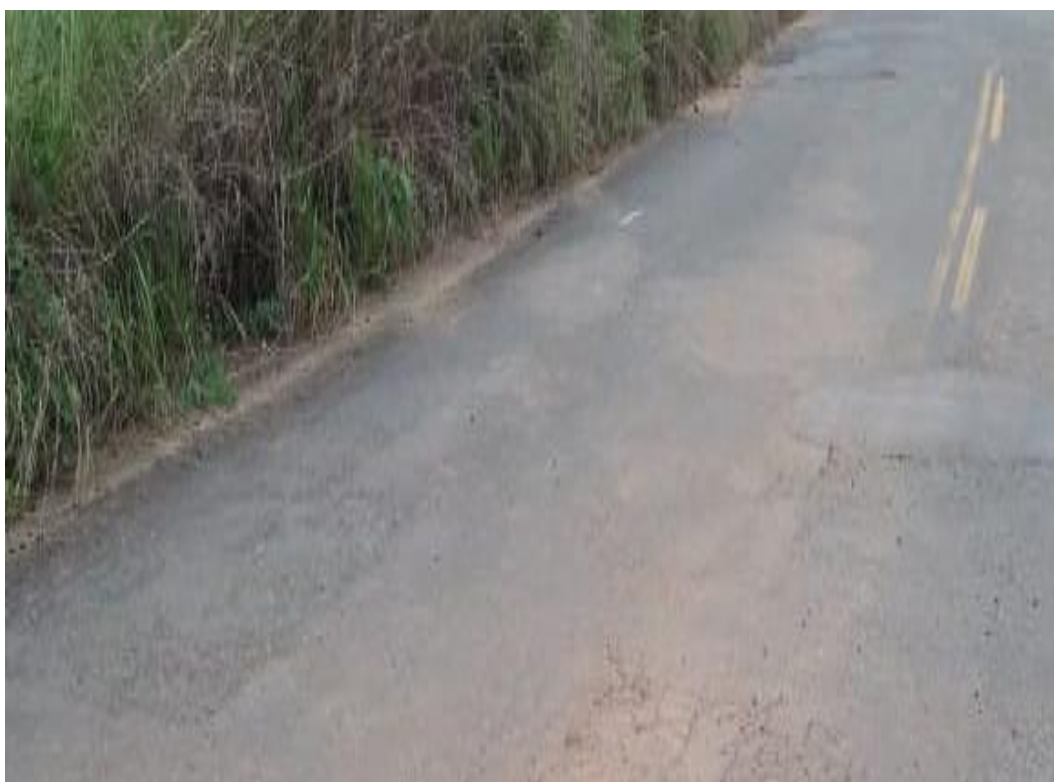
O principal fator que influencia na ocorrência desse problema, de acordo com o manual de pavimentação do DNIT, é a compactação incorreta do remendo, que pode deixá-lo mais baixo ou mais alto que o pavimento, como é possível ver nas imagens 15,16 e 17 logo abaixo.

Figura 15 - Patologia tipo remendo D1 – Rodovia RO - 140

De modo geral, os pavimentos asfálticos em estado de deterioração ou que apresentam defeitos como panela e remendos em sua superfície, de acordo com o Manual de pavimentação do DNIT, recomendasse o uso de procedimentos que retirem o asfalto em trechos que se encontra degradado, para aplicação de uma nova camada asfáltica, uso do método de recapeamento, onde em casos que as camadas de base e sub-base também se encontram danificadas, é feito a reconstrução. Para as patologias do tipo trincas e desgaste, o Manual de pavimentação do DNIT, recomenda como procedimento o tratamento superficial, através do micro revestimento asfáltico e lama asfáltica, para prolongar a vida útil do pavimento.

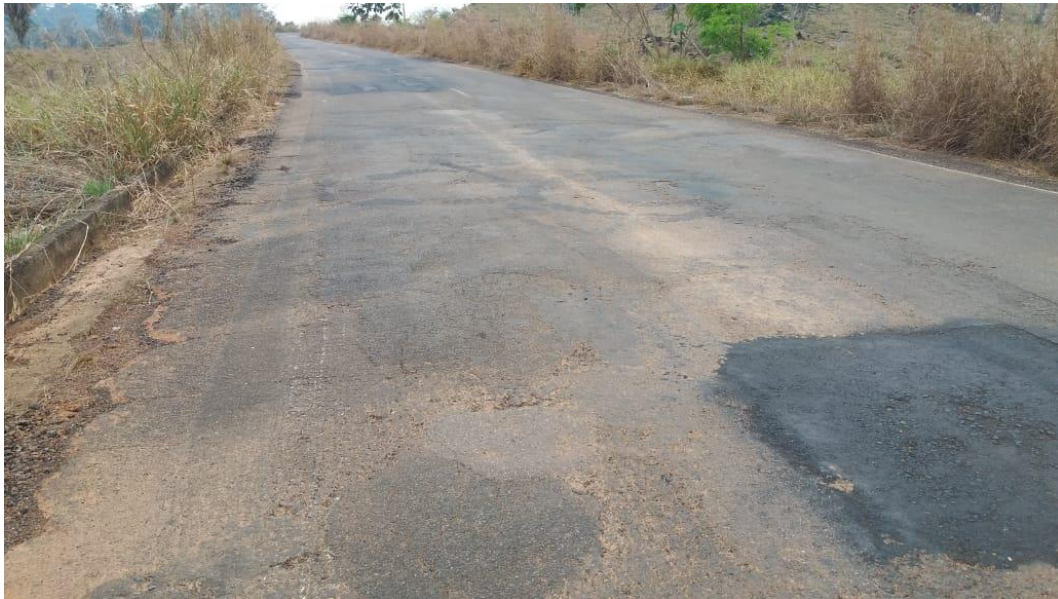
Figura 16 - Patologia tipo remendo D2 – Rodovia RO - 140

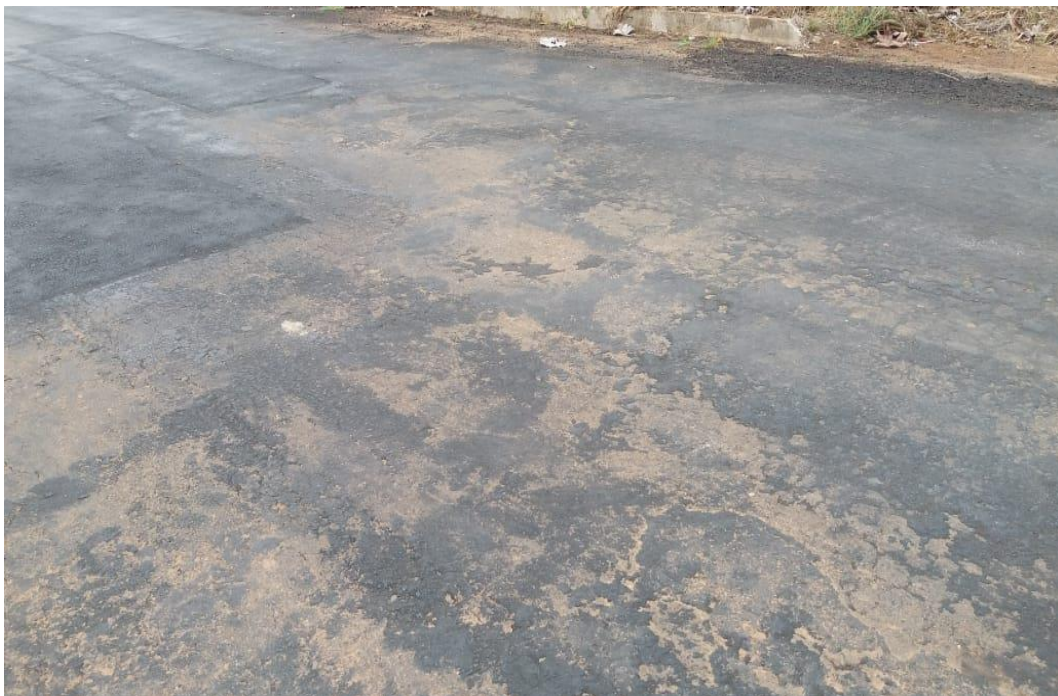
Figura 17 - Patologia tipo remendo D3 – Rodovia RO - 140
