**VERIFICAÇÃO DE PATOLOGIAS EM TRECHO REPAVIMENTADO DEVIDO ÀS
OBRAS DE REDE DE ESGOTO NA CIDADE DE ARIQUEMES-RO**

Trabalho de Conclusão de curso para a
obtenção do Grau em Engenharia Civil
apresentado a Faculdade de Educação e
Meio Ambiente – FAEMA.

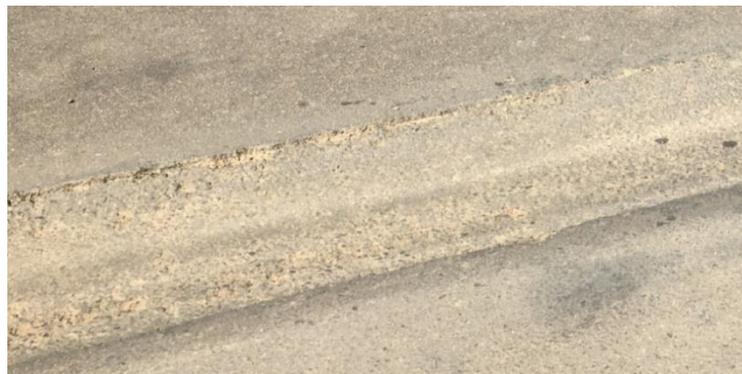
De acordo com as definições acima, nas localidades onde ocorreu o estudo, foram localizados defeitos do tipo fenda no encontro entre o pavimento antigo com o instalado após a obra de rede de esgoto, como descrição nas imagens a seguir. Muitas das fendas observadas nas vias não estão em estado grave, pois o grau de deterioração varia de acordo com a via, o que emana a necessidade de análises mais aprofundadas para a determinação.

Figura 35 - Rua Vitória, trinca entre pavimento novo e o antigo

Para correção da patologia do tipo trinca entre pavimento novo e o antigo, as trincas existentes devem ser estancadas com emulsão asfáltica para impedir a entrada de água e a deterioração do pavimento (NOVO ASFALTO, 2018).

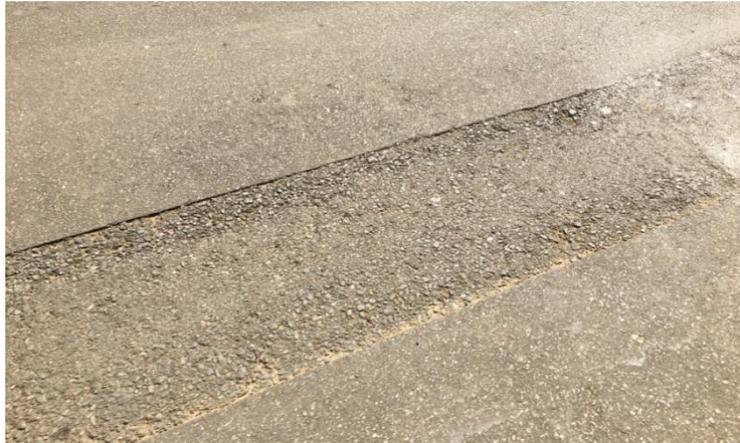
Figura 36 - Rua Rio de Janeiro, trinca entre pavimento novo e o antigo

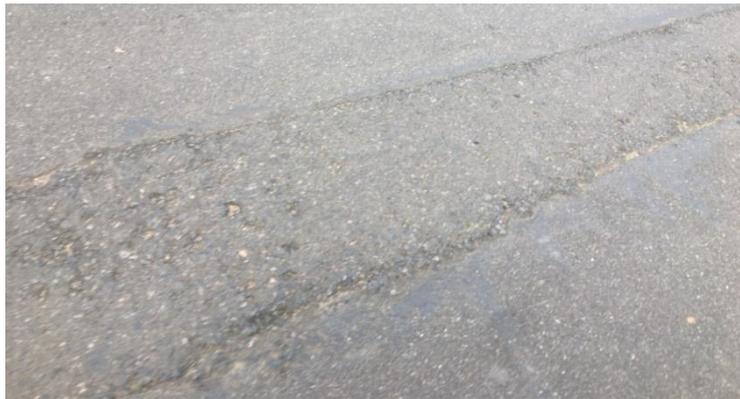
Figura 37 - Rua São Vicente, trinca entre pavimento novo e o antigo

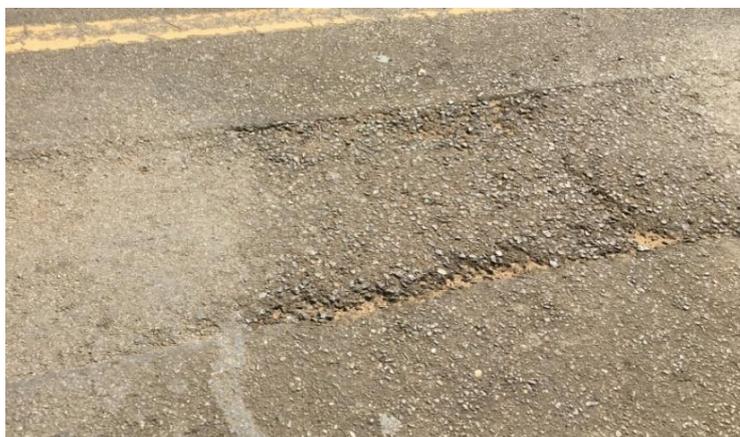
Figura 38 - Rua Curitiba, trinca entre pavimento novo e o antigo

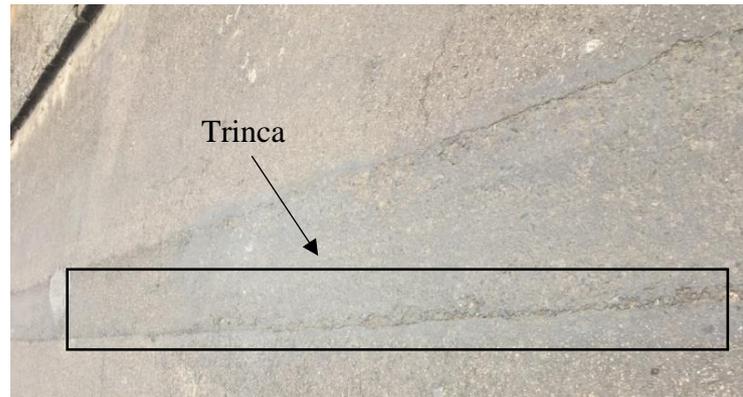
Figura 39 - Rua Florianópolis, trinca entre pavimento novo e antigo

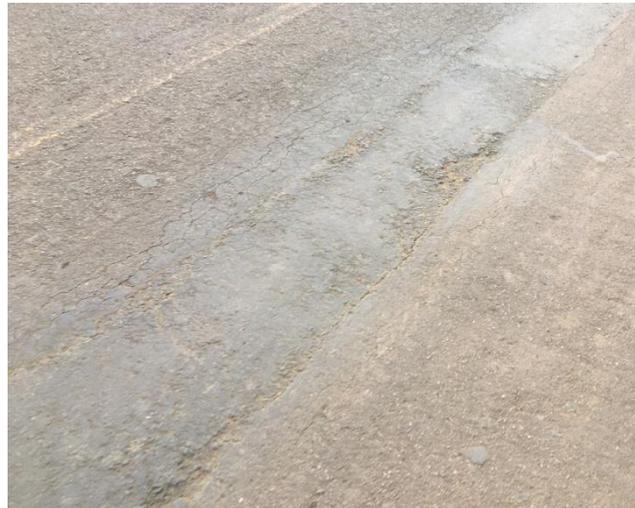
Figura 40 - Rua Porto Alegre, trinca entre pavimento novo e o antigo

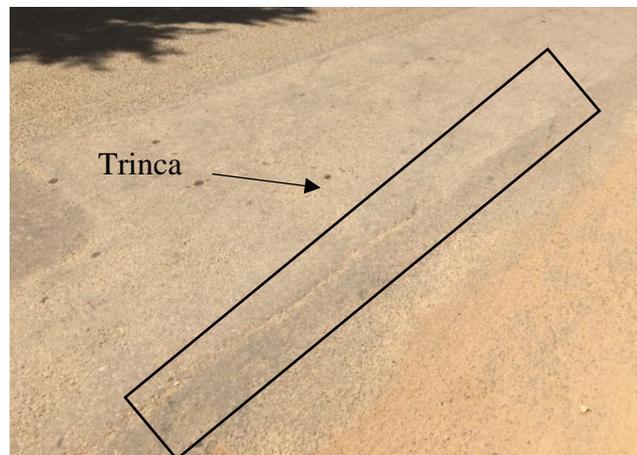
Figura 41 - Av. Tabapuã, trinca entre pavimento novo e o antigo

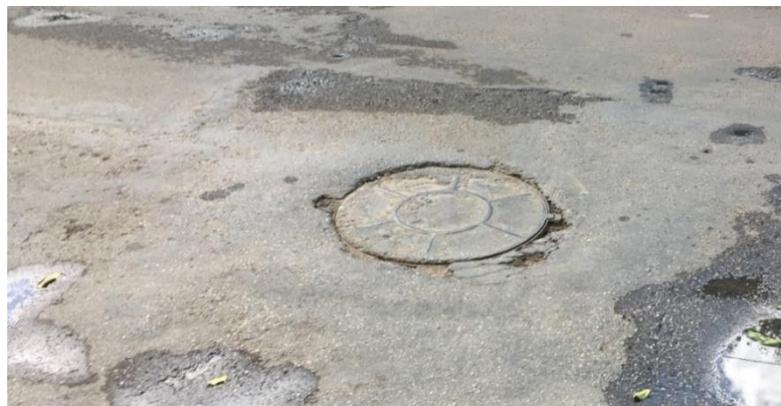
Figura 42 - Av. Tabapuã, trincas ao redor de PV

Para correção do tipo de patologia apresentada acima, de acordo com o Novo Asfalto (2018), quando apresentam trincas ao redor, deve-se selar as trincas com ligante asfáltico, para que as camadas do pavimento não tenham contato com água. Caso as trincas estiverem acompanhadas de afundamento ou degradação, deve ser feito a remoção do asfalto e executado de novo.

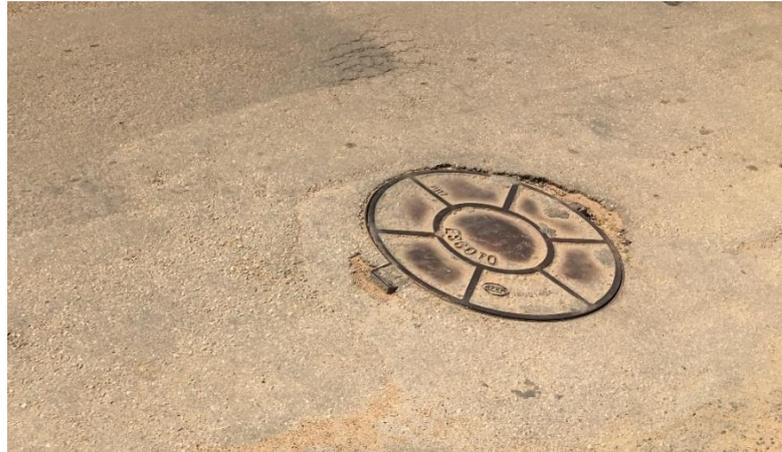
Figura 43 - Av. Tabapuã, trincas ao redor de PV

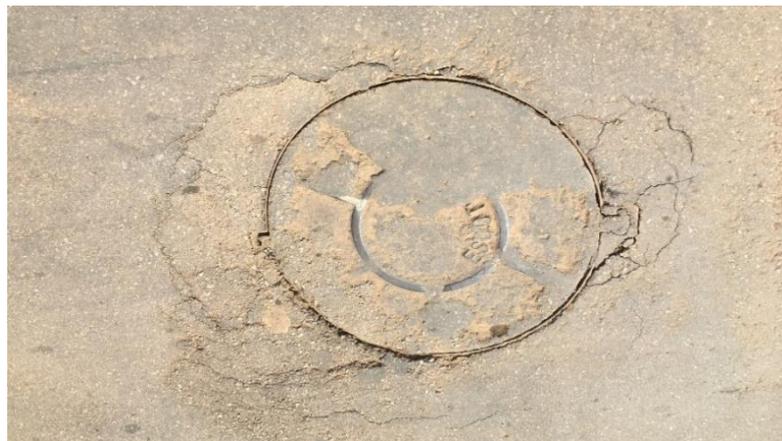
Figura 44 - Av. Tabapuã, trincas ao redor de PV

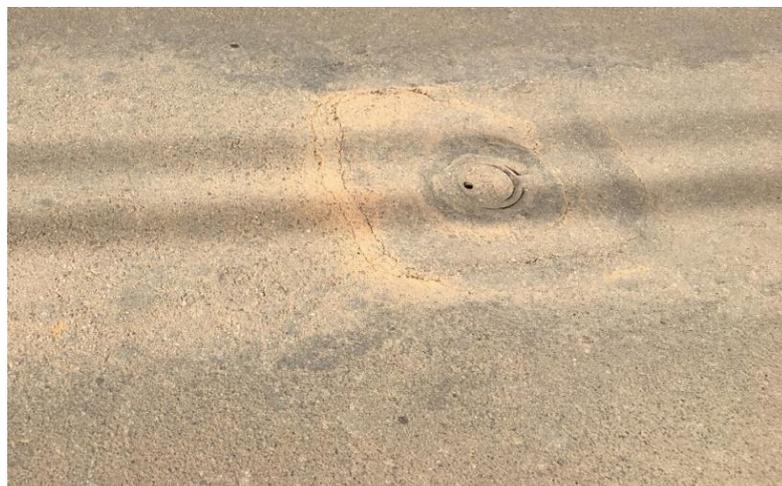
Figura 45 - Rua vitória, trincas ao redor de PI

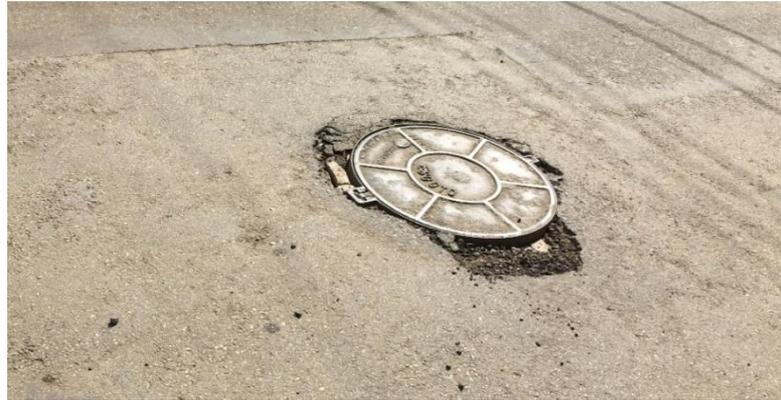
Figura 46 - Rua Curitiba, trincas e degradação do pavimento em torno do PV

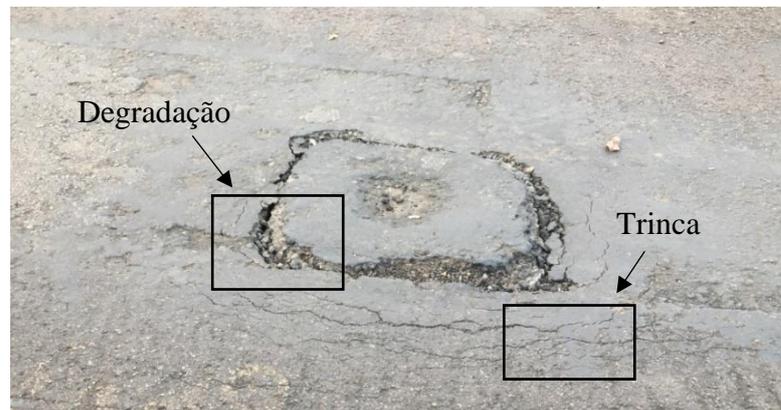
Figura 47 - Rua Porto Alegre, trincas ao redor de PI

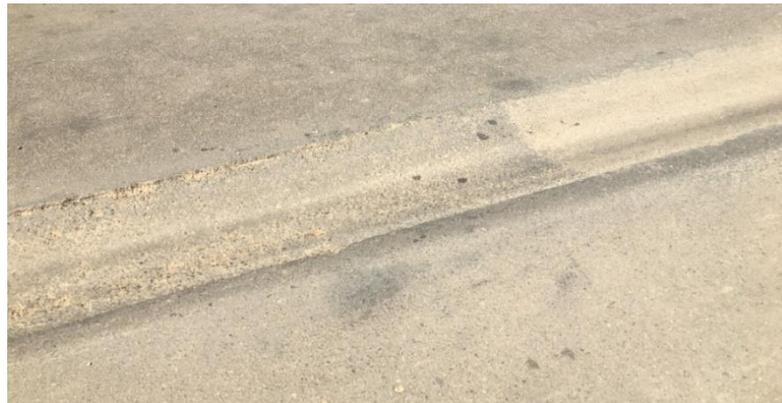
Figura 48 - Rua Vitória: afundamento de consolidação sobre a vala

Os defeitos de afundamento de consolidação sobre a vala estão associados a falta de controle na hora da compactação do solo. Devido ao transporte do solo utilizado para aterro, ele possui estado fofo e desigual. Com isso, há baixa resistência e muito deformável, apresentando comportamento inconstante (NOVO ASFALTO, 2018).

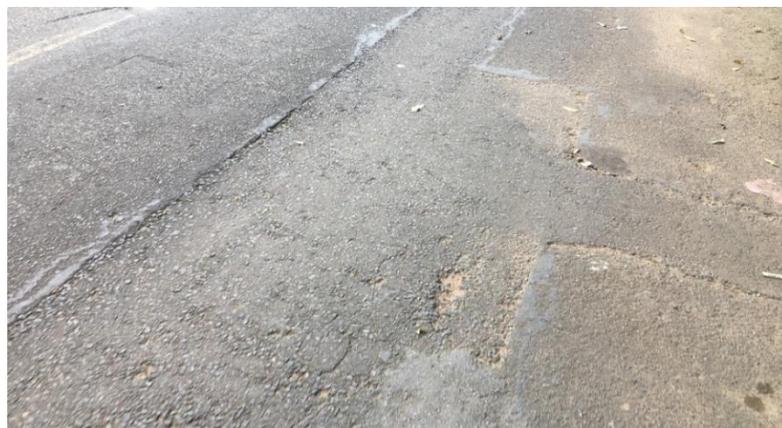
Figura 49 - Rua Curitiba: afundamento de consolidação sobre a vala

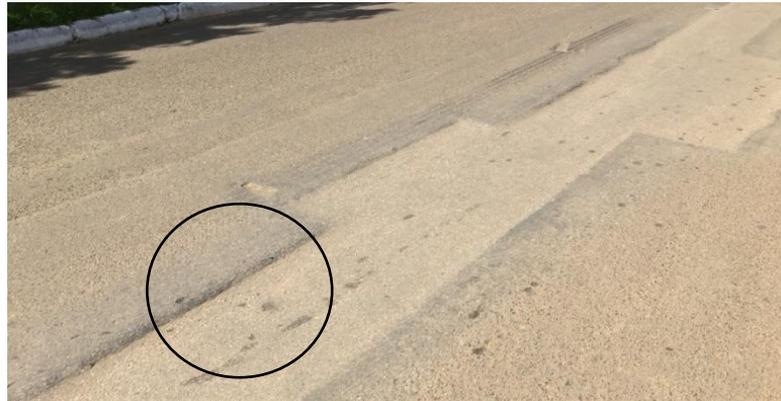
Figura 50 - Av. Tabapuã: afundamento de consolidação sobre a vala

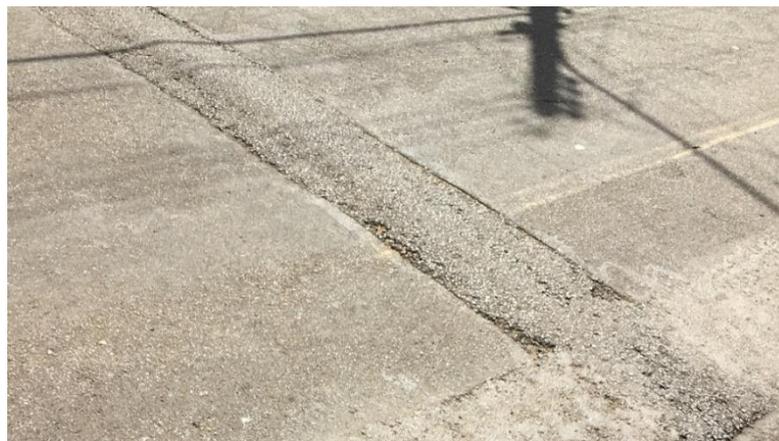
Figura 52 - Rua Curitiba: defeito do tipo ondulação

Rocha (2010) concretiza que o processo para recuperação do pavimento com patologia do tipo ondulação utiliza os mesmos princípios e ações do processo de recuperação do defeito do tipo afundamento supramencionado.

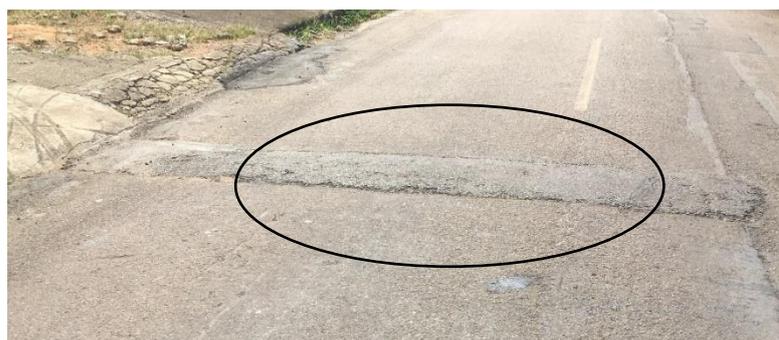
Figura 53 - Rua Porto Alegre: defeito do tipo ondulação

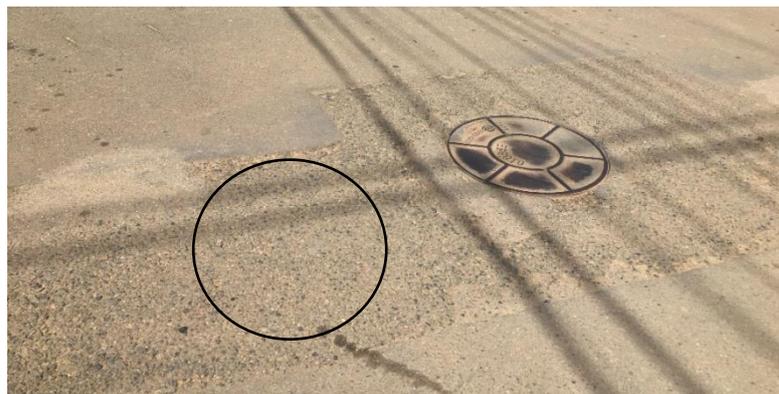
Figura 54 - Rua Vitória: patologia do tipo desgaste

Para recuperação do pavimento que apresenta patologia de desgaste, de acordo com Mota (2017), primeiro deve-se avaliar o grau de desgaste que o pavimento apresenta, se apresentar pouca degradação, pode-se aplicar apenas uma camada de lama asfáltica, caso contrário, deve fazer a retirada das camadas do pavimento e executa-las novamente.

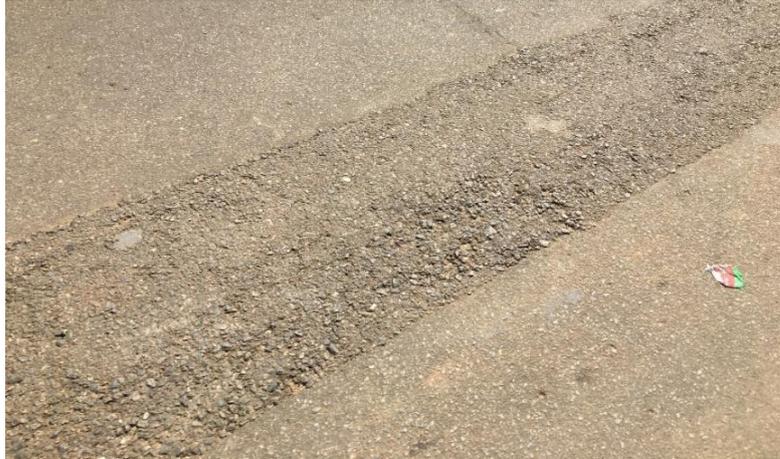
Figura 55 - Rua Rio de Janeiro: patologia do tipo desgaste

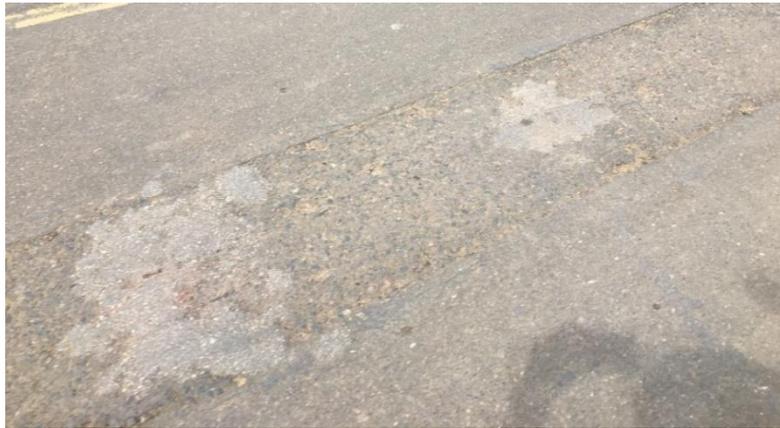
Figura 56 - Rua São Vicente: patologia do tipo desgaste

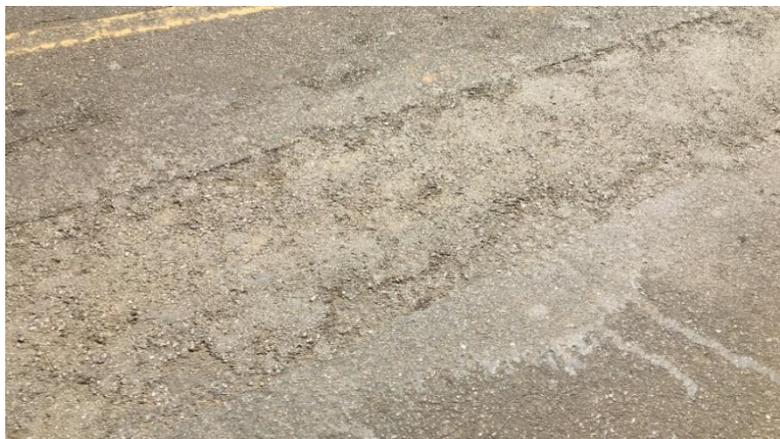
Figura 57 - Rua Curitiba: patologia do tipo desgaste

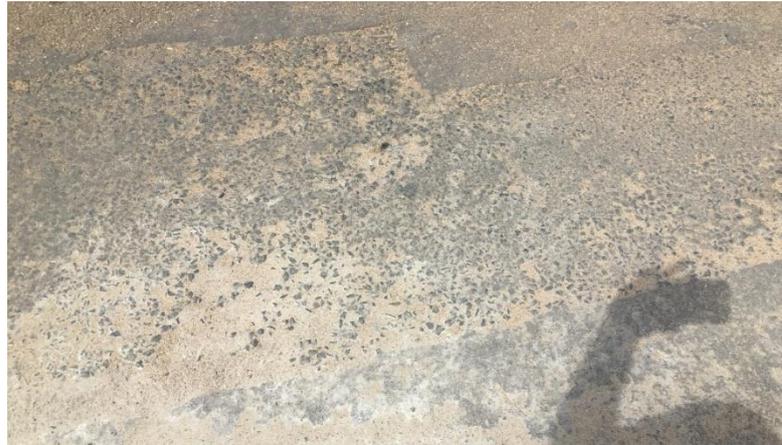
Figura 58 - Rua Florianópolis: patologia do tipo desgaste

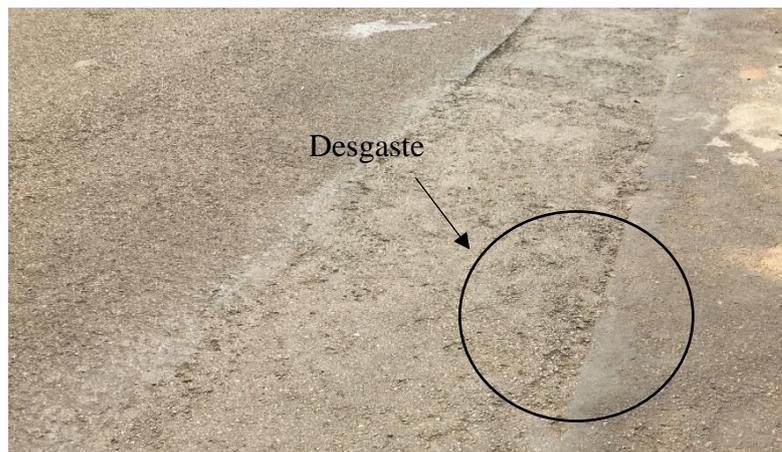
Figura 59 - Rua Porto Alegre: patologia do tipo desgaste

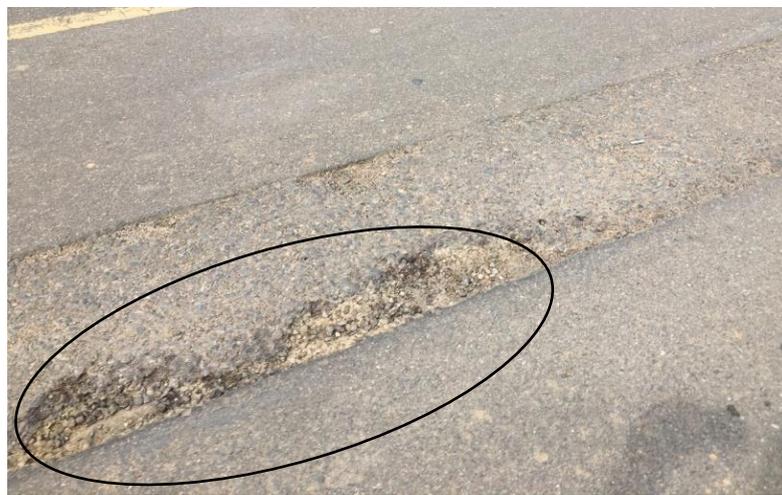
Figura 60 - Rua São Vicente: patologia do tipo buraco

A recuperação de buracos é realizada com remedos bem executados. O processo do remendo trata-se da execução de um corte no revestimento com cuidado para que o revestimento existente não desabe. É feita uma limpeza minuciosa da superfície e em seguida é feito a imprimação, que consiste na aplicação de ligante asfáltico, para fazer a selagem das trincas. Em seguida, é aplicado o pavimento novo. A Figura 63 demonstra o processo de recuperação da deformação do tipo buraco (MOTA, 2017).

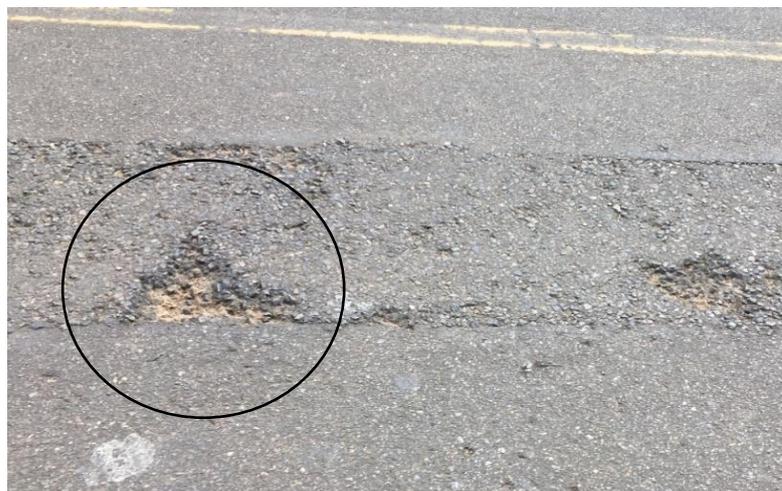
Figura 61 - Rua Curitiba: patologia do tipo buraco

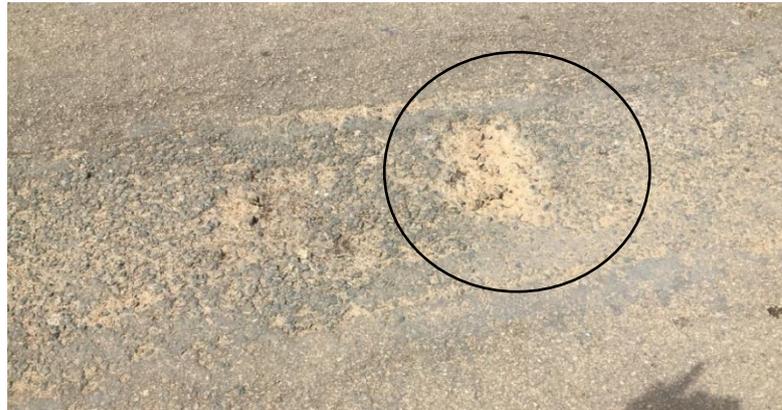
Figura 62 - Rua Florianópolis: patologia do tipo buraco
