**ANÁLISE DE ACESSIBILIDADE PARA PORTADORES DE NECESSIDADES
ESPECIAIS E MOBILIDADE REDUZIDA EM CALÇADAS NA ALAMEDA
PIQUIÁ NA CIDADE DE ARIQUEMES - RO**

Trabalho de Conclusão de Curso para a
obtenção do Grau em Engenharia Civil
apresentado à Faculdade de Educação e
Meio Ambiente- FAEMA.

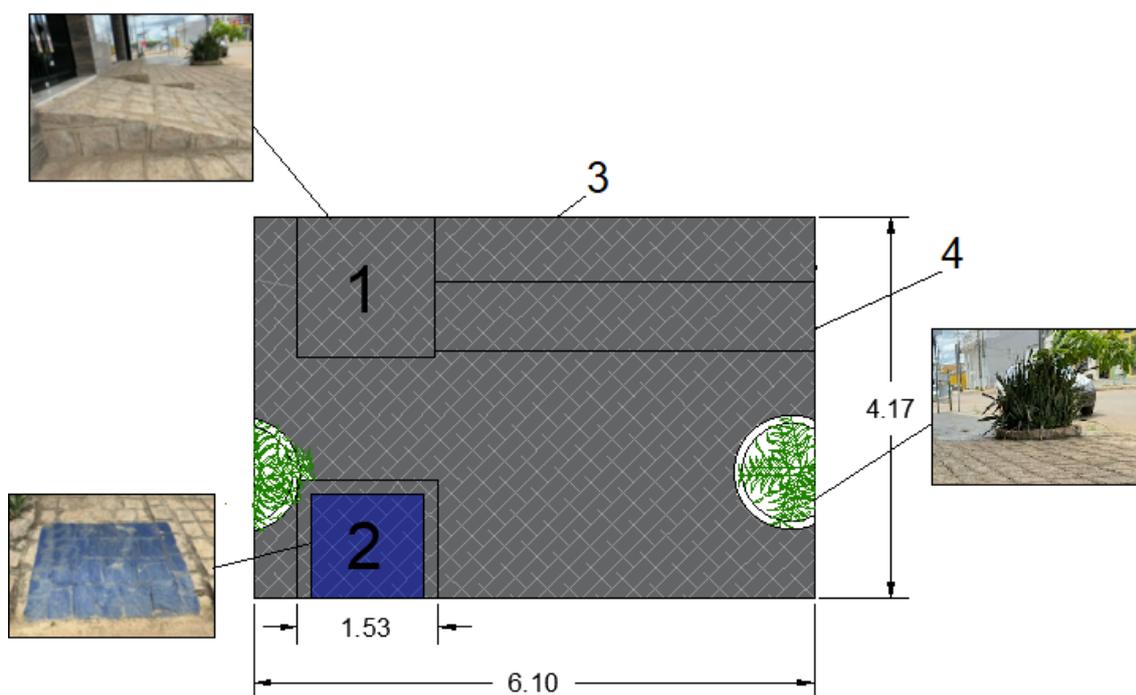
Figura 21 - Local 1 - Análise dos parâmetros de acessibilidade entre a Alameda Piquiá e Travessa Garapeira

Na figura 21, é ilustrada o local 1 pode-se observar que o revestimento é em paralelepípedo, havendo no local duas rampas de

1- Rampa de acesso com inclinação de 23,3 %

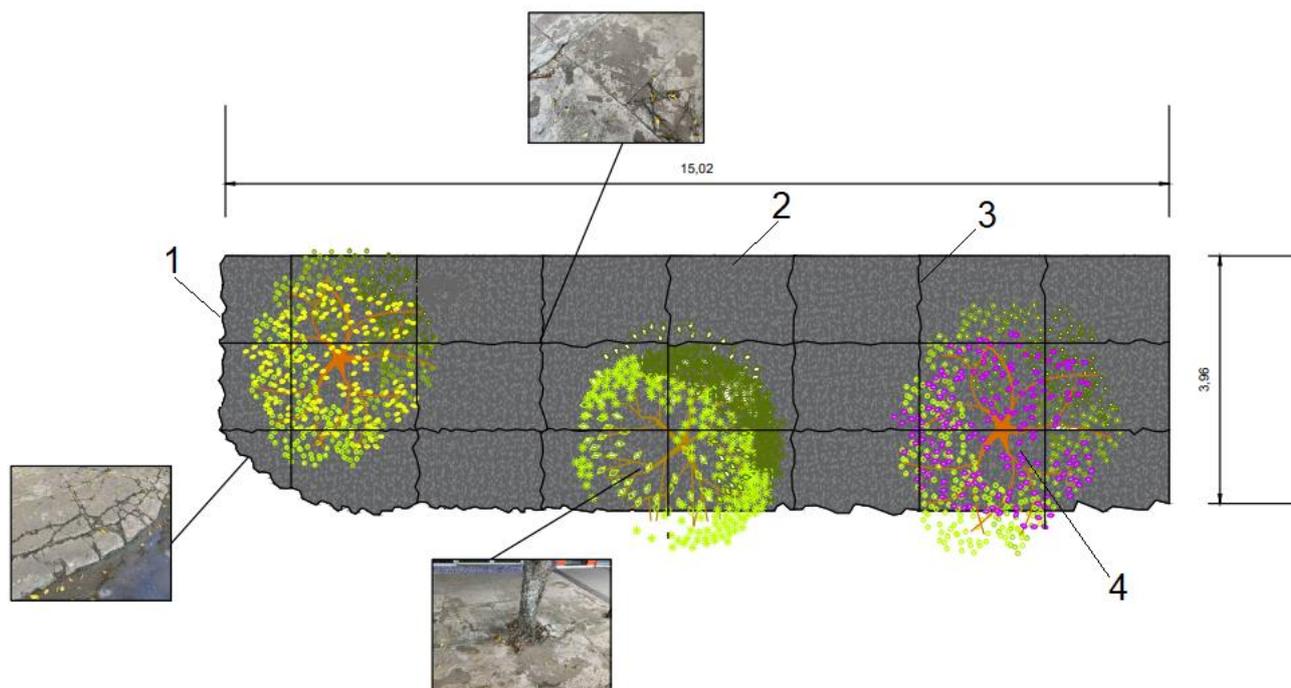
Figura 22 - Local 2 - Análise dos parâmetros de acessibilidade entre a Alameda Piquiá e Travessa Sumaúma

Na figura 22, é ilustrada o local 2, o material do piso em concreto com bordas deterioradas e irregularidades ao longo dela. Há presença de arborização, porém, o canteiro desencadeou falhas no piso haver trepidação. Não há presença de rampas ou sinalização tátil.

- 1- Revestimento deteriorado**
- 2- Piso em concreto**
- 3- Irregularidades no piso**
- 4- Árvores**

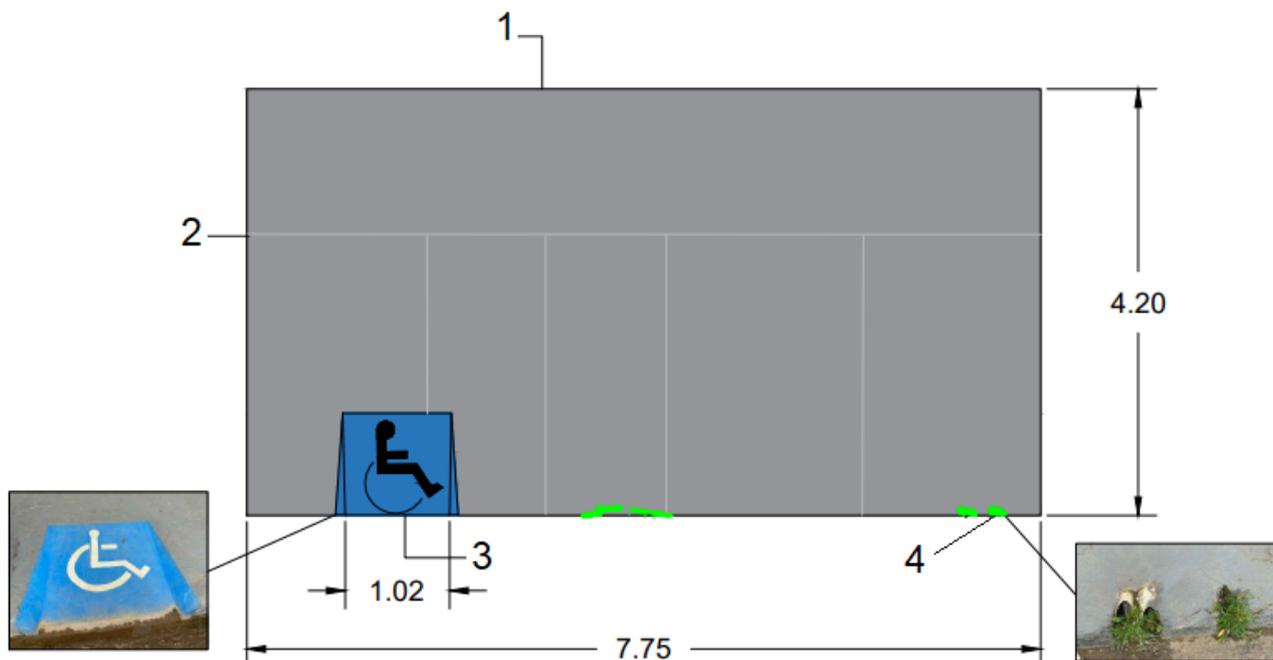
Figura 23 - Local 3 - Análise dos parâmetros de acessibilidade próximo a Alameda Piquiá e Travessa Cedro Rosa

Na figura 23, é ilustrada o local 3, o material do piso em concreto e possui irregularidades como rachaduras, e má conservação do piso, existindo ainda a presença de vegetação em alguns pontos deteriorados. Há uma rampa de acesso em que sua inclinação está fora da NBR 9050.

1- Piso em concreto

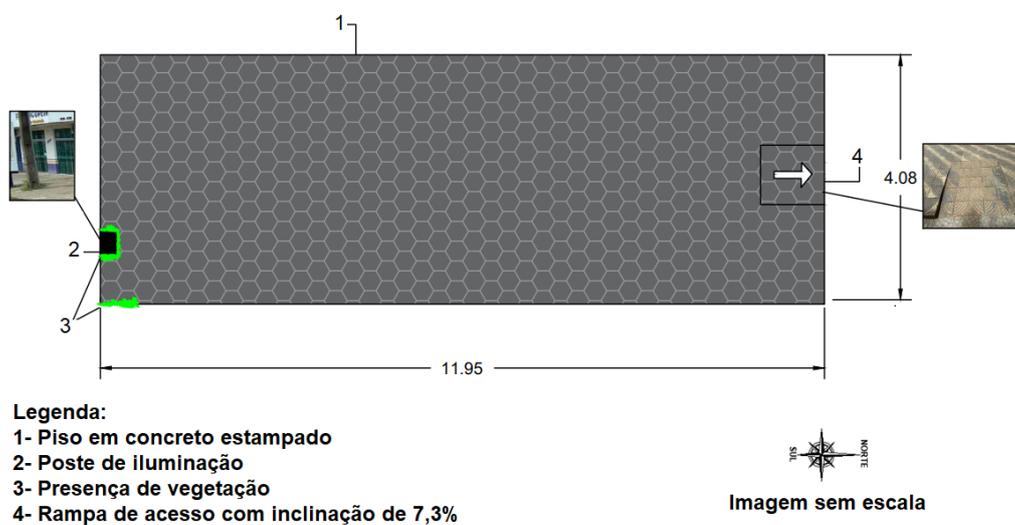
Figura 25 - Local 5 - Análise dos parâmetros de acessibilidade próximo a Alameda Piquiá, Travessa Guarantã e Embaúba

Na figura 25, é ilustrada o local 5, o material do piso em concreto decorado e a conservação do local está bom, e tem uma rampa de acesso que está em conformidade com os parâmetros da NBR 9050.

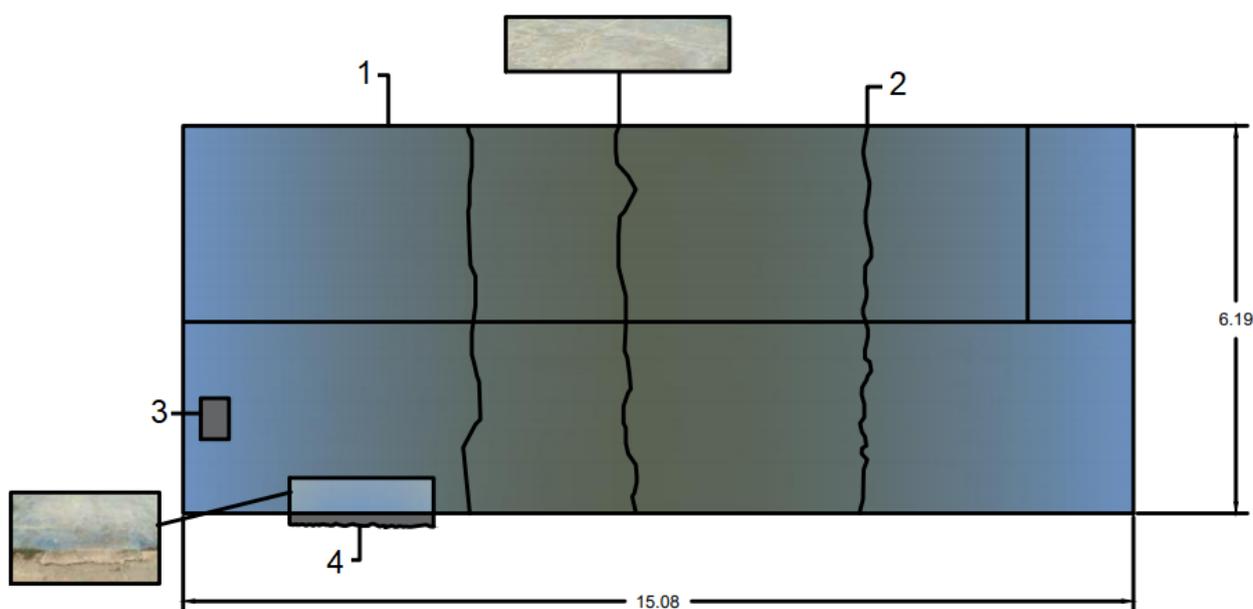
Figura 26 - Local 6 - Análise dos parâmetros de acessibilidade próximo a Alameda Piquiá e Travessa Jacarandá

Na figura 26, é ilustrada o local 6, o material do piso em concreto com irregularidades ao longo do piso como rachaduras e má conservação. Há uma rampa que está fora da inclinação recomendada pela norma e a mesma, apresenta deterioração.

- 1- Piso em concreto**
- 2- Irregularidades no piso**
- 3- Poste de iluminação**
- 4- Rampa de acesso com inclinação de 24,3%**

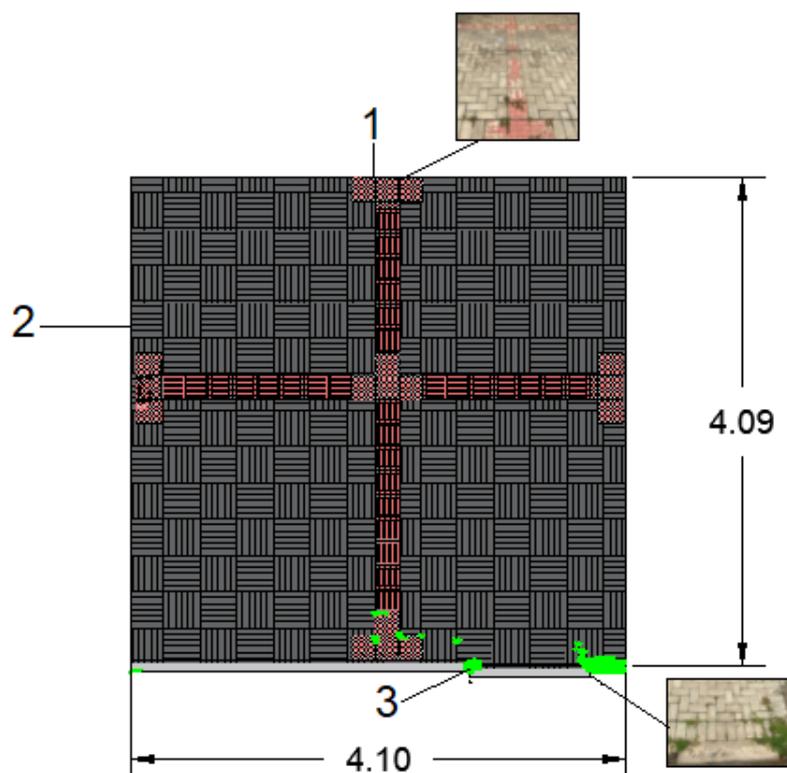
Figura 27 - Local 7 - Análise dos parâmetros de acessibilidade próximo a Alameda Piquiá e Travessa Copaíba

- 1- Sinalização tátil**
- 2- Piso em bloco de concreto intertravado**
- 3- Presença de vegetação**

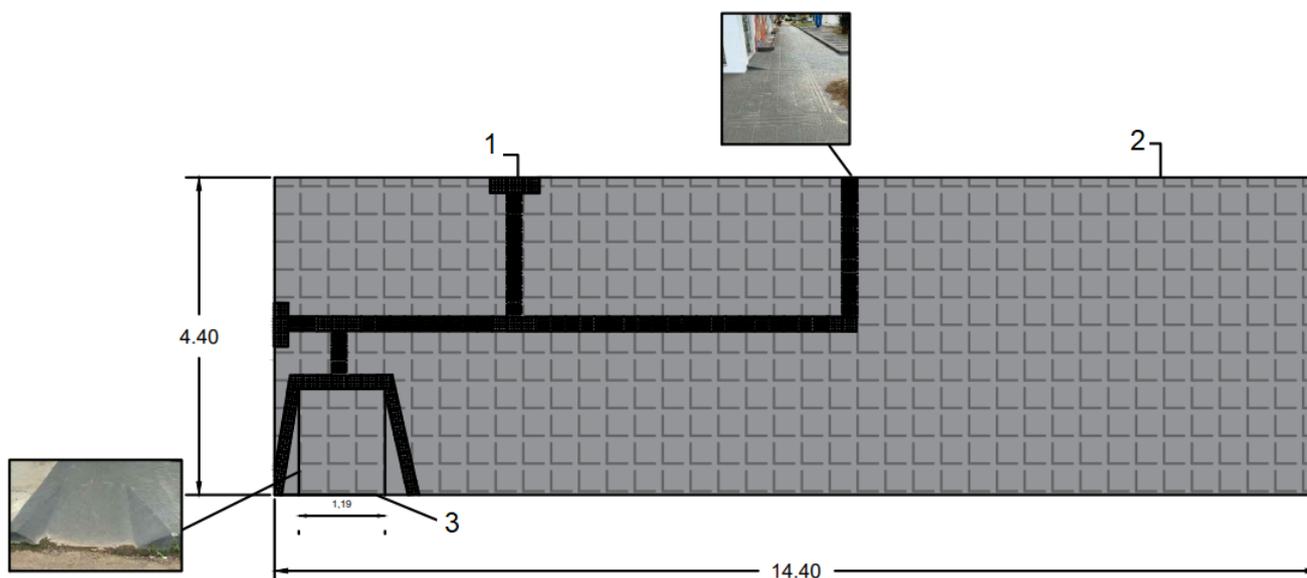
Figura 28 - Local 8 - Análise dos parâmetros de acessibilidade próximo a Alameda Piquiá e Travessa Trejo

- 1- Sinalização tátil
- 2- Piso em concreto decorado
- 3- Rampa de acesso com inclinação de 11,6%

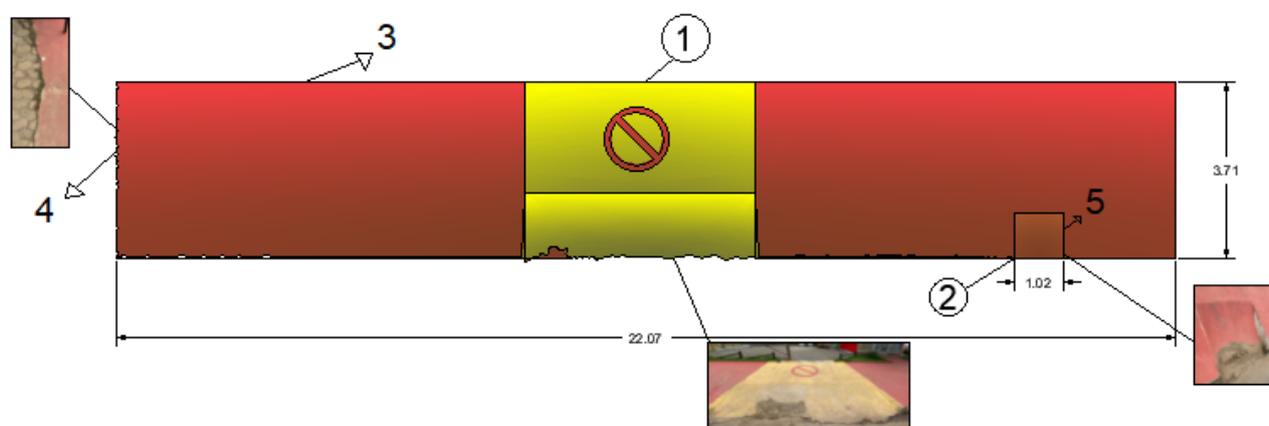
Figura 30 - Local 10 - Análise dos parâmetros de acessibilidade próxima a Alameda Piquiá, Travessa Abiu e Sumaúma

Na figura 30, é ilustrado o local 10, o material do piso em concreto, no qual apresenta imperfeições e deteriorações nas laterais. Há duas rampas de acesso: a rampa 1 para veículos, que está danificado; e rampa 2 tem acesso para pedestres que tem uma inclinação maior do que a recomendada pela norma, portanto atrapalha a locomoção gerando um esforço a mais de quem está utilizando e dependência de terceiros.

- 1- Rampa para veículos
- 2- Rampa para pedestres
- 3- Piso de concreto com imperfeições
- 4- Piso deteriorado
- 5- Rampa com inclinação de 18,8%

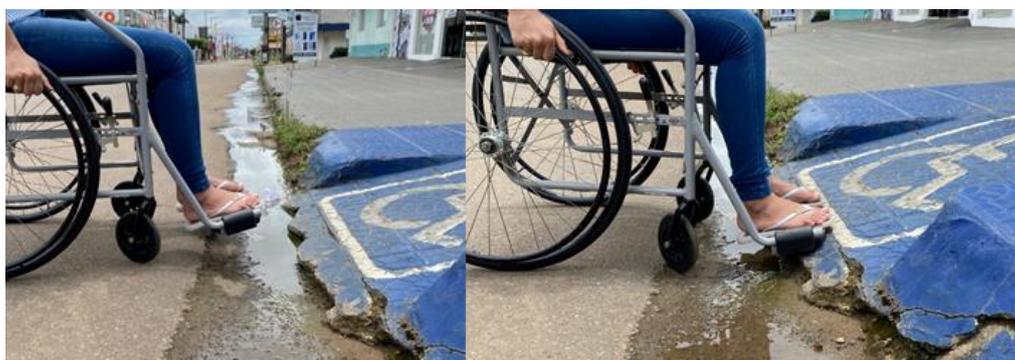
Figura 32 – Acesso à calçada por rampa no local 3

Como experiência pessoal da pesquisadora, pode-se verificar que a locomoção em calçadas, em diferentes pontos da Alameda Piquiá é inacessível, sendo de grande dificuldade especial a pessoas com mobilidade reduzida. A circulação com a cadeira de rodas é viável apenas com a ajuda de terceiros, e nesse caso, as pessoas que auxiliaram também sentiram dificuldades devido às inclinações fora do padrão das calçadas, como ilustra a figura 32.

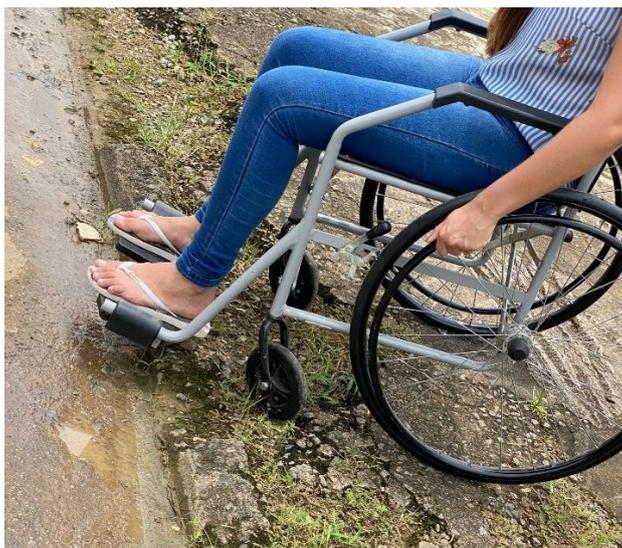
Figura 33 - Via de pedestre em más condições

A experiência sensorial no local 9, foi realizada em fevereiro, no período de análise do local havia acúmulo de água sobre o revestimento da calçada. Por se tratar de material suscetível a derrapagem, constatou-se o risco durante a análise do local. Nos locais 1, 2 e 5, os revestimentos são em paralelepípedo, blocos de concreto intertravado e concreto liso, constatou-se desgaste e trepidação, o que exigia uma força a mais para locomoção segundo a figura 33.

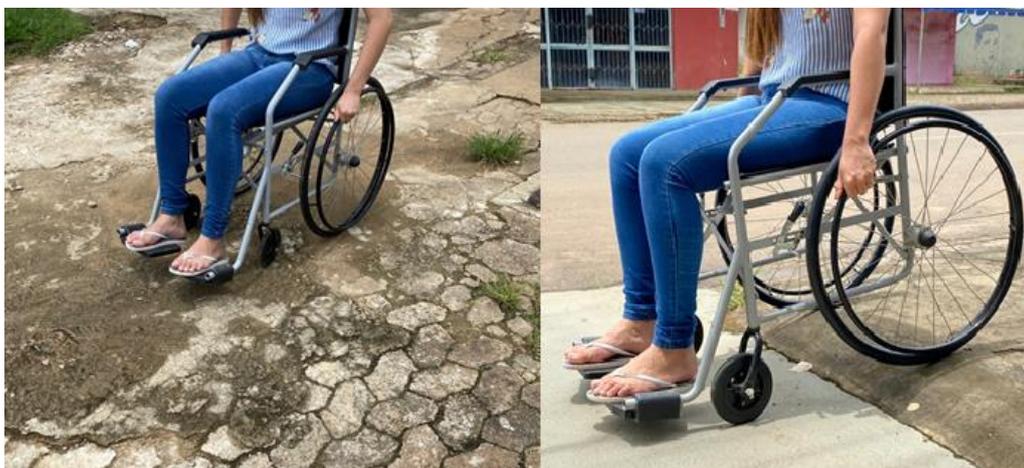
Figura 35 - Locomoção pela Alameda Piquiá

A figura 35 ilustra a mobilidade ao longo da Alameda Piquiá, onde algumas calçadas apresentam condições de deterioração, se tornando inseguro para o pedestre, e os desníveis entre as calçadas. Constata-se a ausência de sinalização tátil e rampas de acesso.

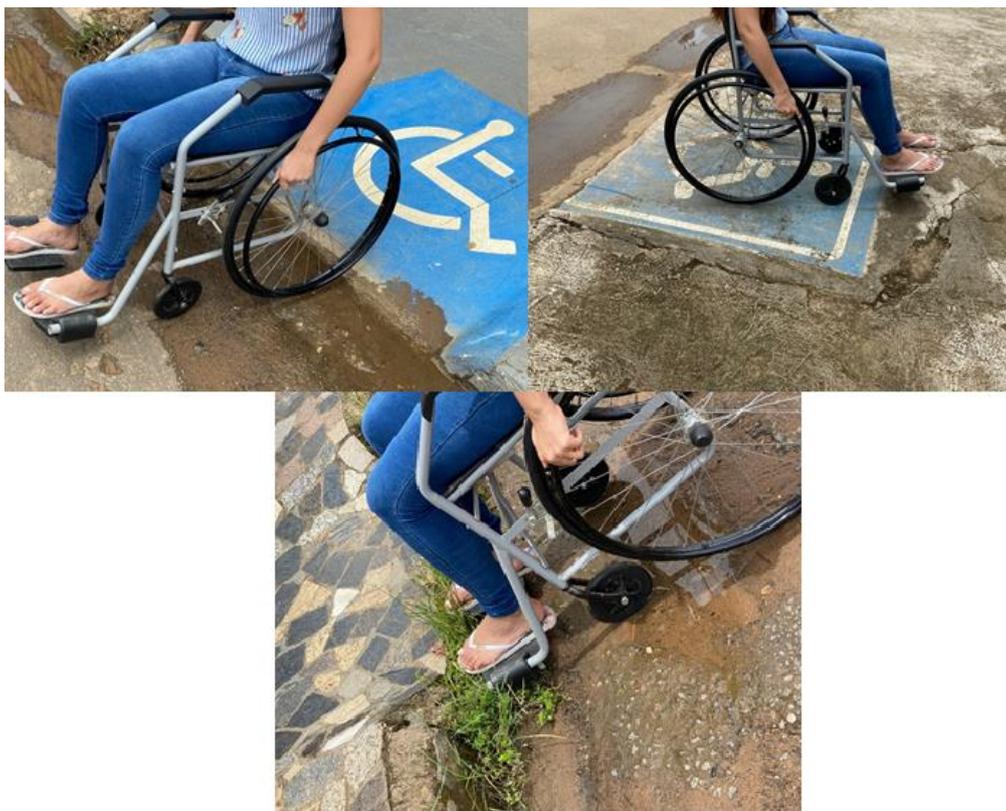
Figura 36 – Estados de conservação de rampas na Alameda Piquiá

A figura 36 ilustra determinadas rampas de acesso ao longo da Alameda Piquiá, observa-se a conservação e falta de manutenção, apresentando desníveis, irregularidades, e os tipos de revestimentos, como cerâmico e concreto.
