**PATOLOGIA NO REVESTIMENTO DE PAREDE ARGAMASSADA NA CIDADE DE
PORTO VELHO - RO**

**ARIQUEMES – RO
2021**

Projeto de pesquisa apresentado ao curso de Engenharia Civil apresentado a Faculdade de Educação e Meio Ambiente – FAEMA, como requisito parcial de obtenção de crédito na disciplina de Trabalho de Conclusão de Curso II.

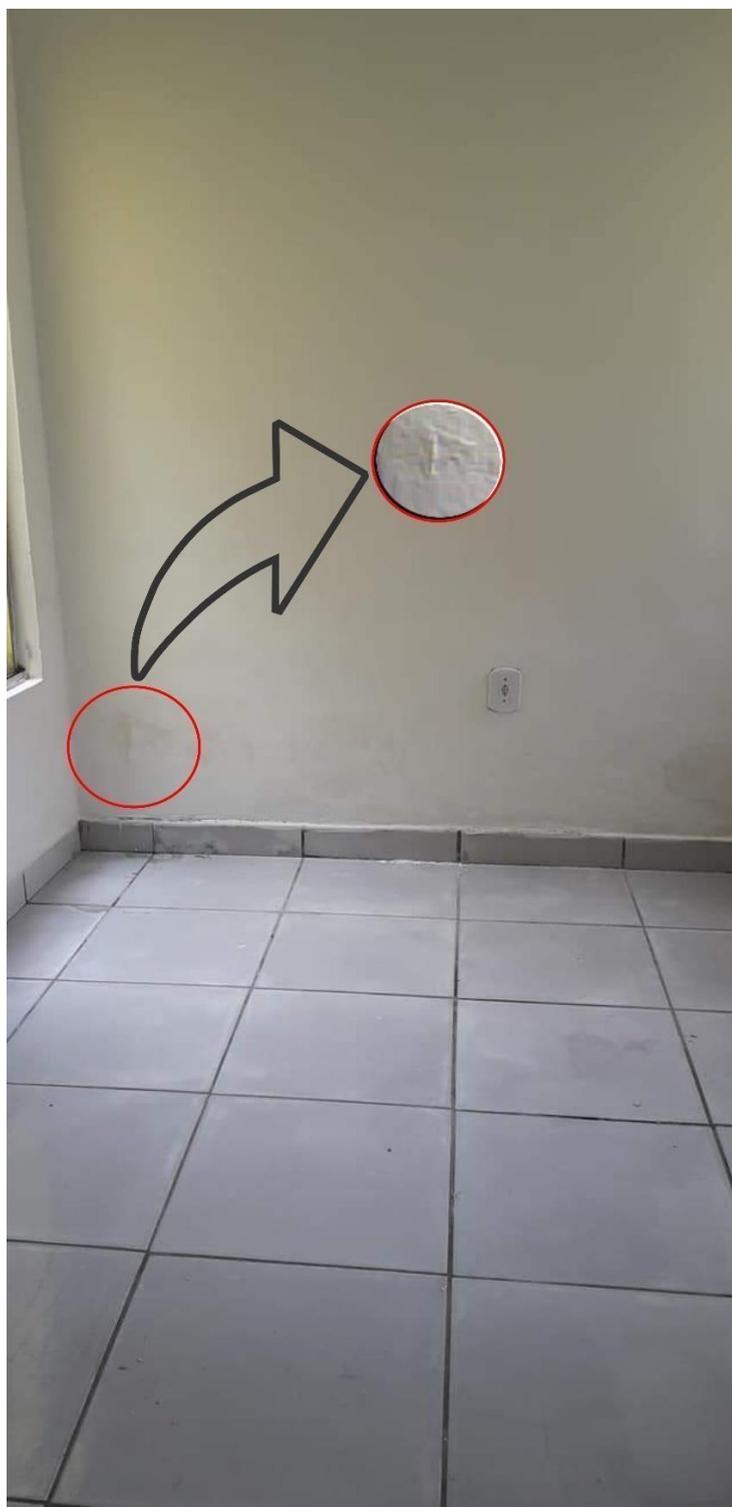
Figura 12 - Ambiente com jardim de inverno – Croqui marcação nº 02 (azul).

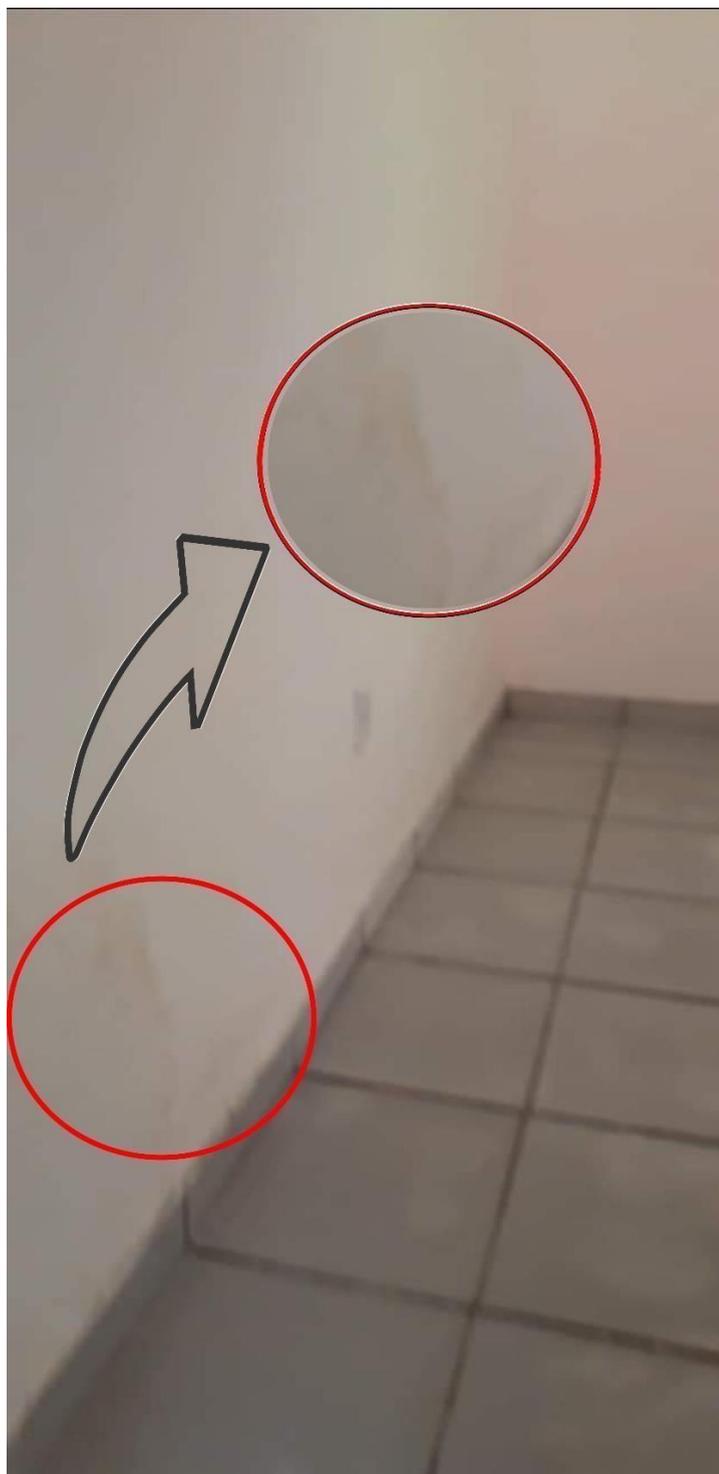
Figura 13 – Parede da suíte - Croqui marcação nº 03 (verde).

Ao verificar a parede interna dos quartos, foi visto que a parte inferior dos mesmos apresentavam algumas manchas com tonalidades e formatos irregulares, provavelmente originárias de algumas infiltrações de ordem natural tendo em vista a grande umidade na região.

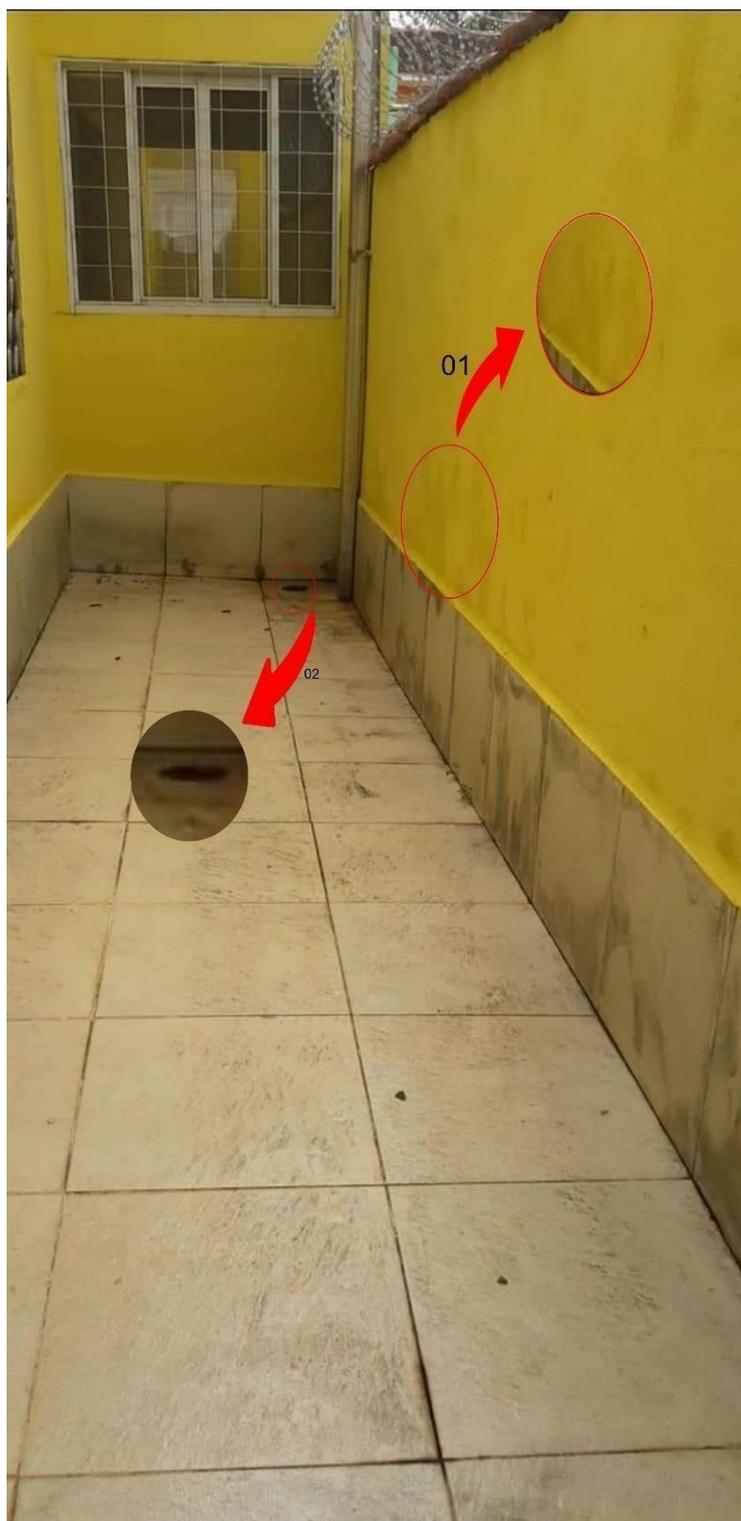
Figura 14 - Lado externo - Croqui marcação nº 01 (vermelho).

Ao realizar a vistoria foi encontrado alguns pontos de infiltração nas paredes nas Fotos 09, 10 e 11; os pontos de permeabilidade estão circulados em vermelho.

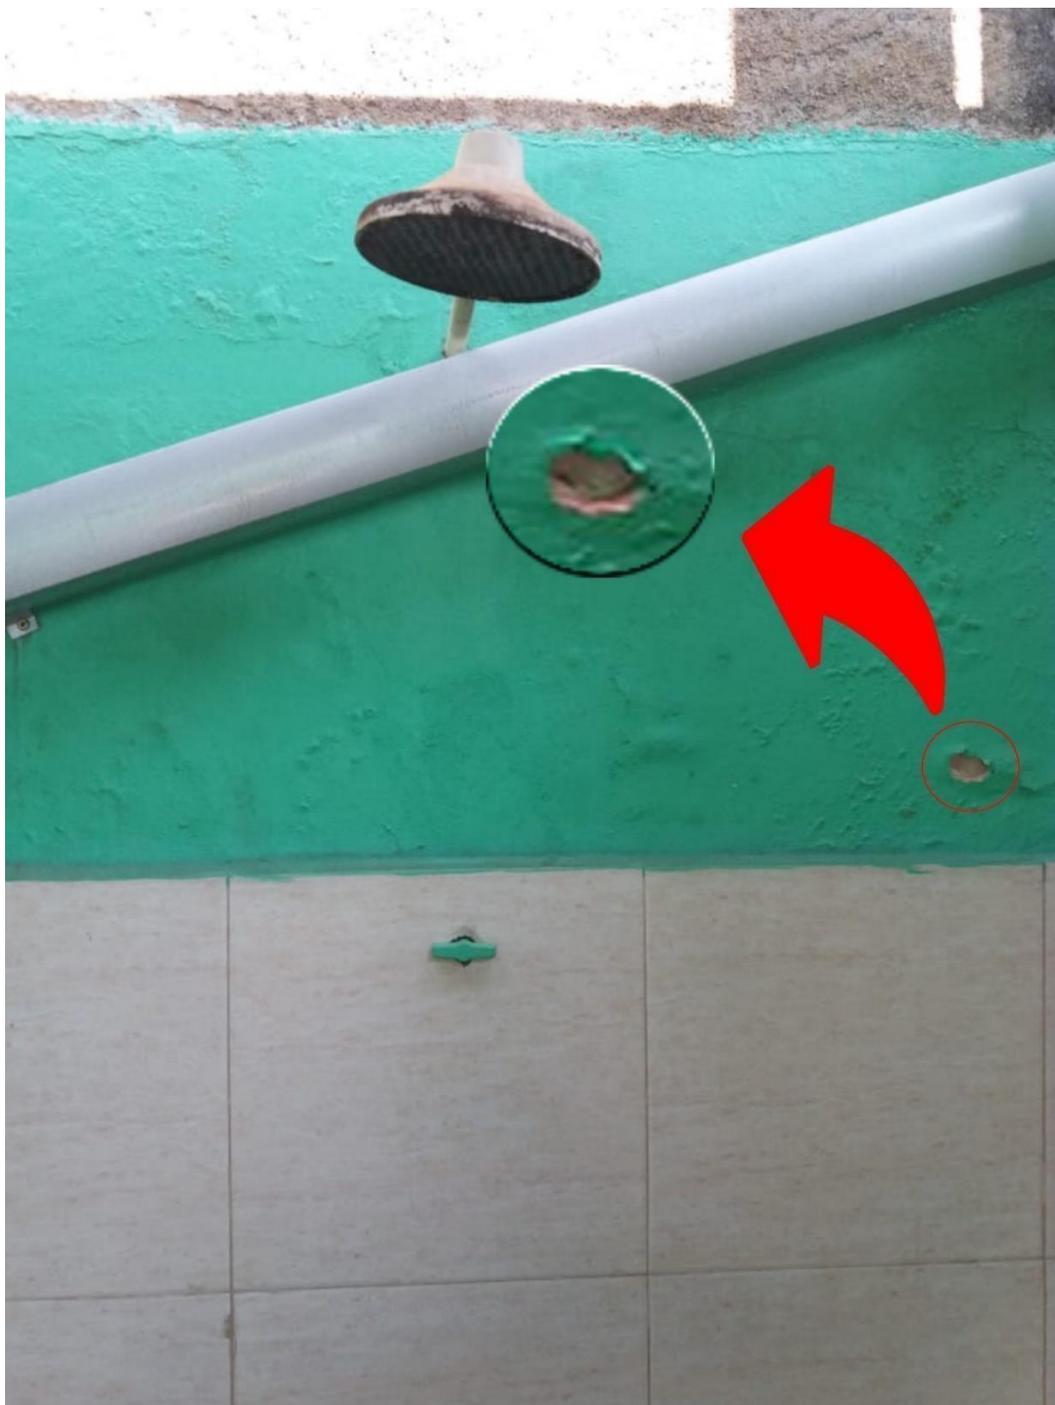
Figura 15 - Lado externo – Infiltração 01- Croqui marcação nº 03 (verde).

Na Foto 12, o círculo vermelho no final da seta tem uma ampliação da anomalia, está mostrando que naquele ponto possui infiltração. Mesmo possuindo uma pequena abertura para infiltração, essa área exposta pode causar infiltração no revestimento argamassado devido à falta de proteção.

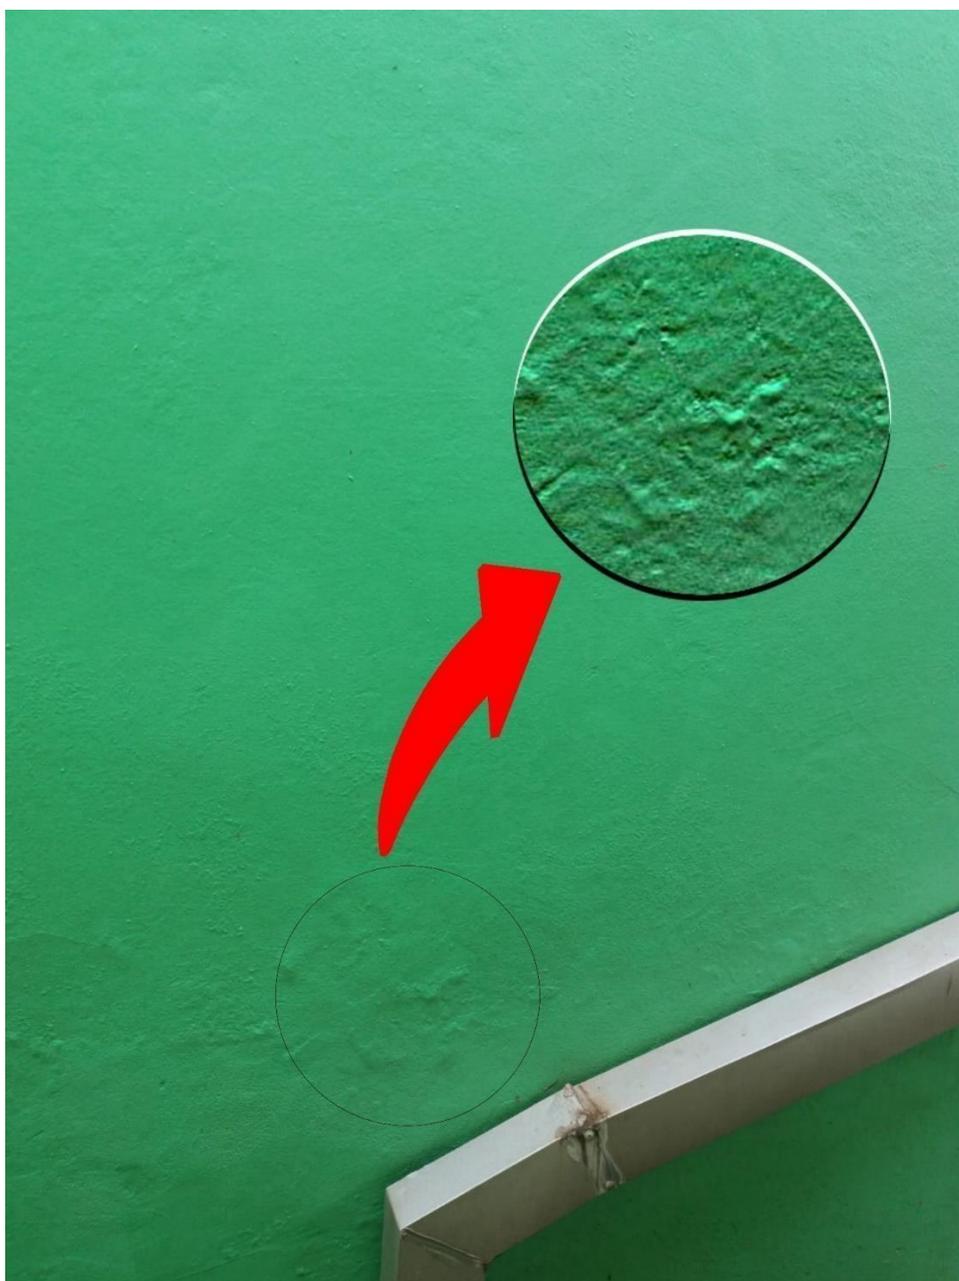
Figura 16 - Lado externo – Bolha 01- Croqui marcação nº 02 (vermelho).

Na figura 13 mostra a parede externa que está sendo analisada, ao observar a foto foi possível encontrar sintomas na parede; o sintoma encontrado é o afogamento no revestimento, esse é causado pelo acúmulo de água no revestimento e para chegar no estado que a foto mostra, é preciso que a água permaneça ali por um longo período.

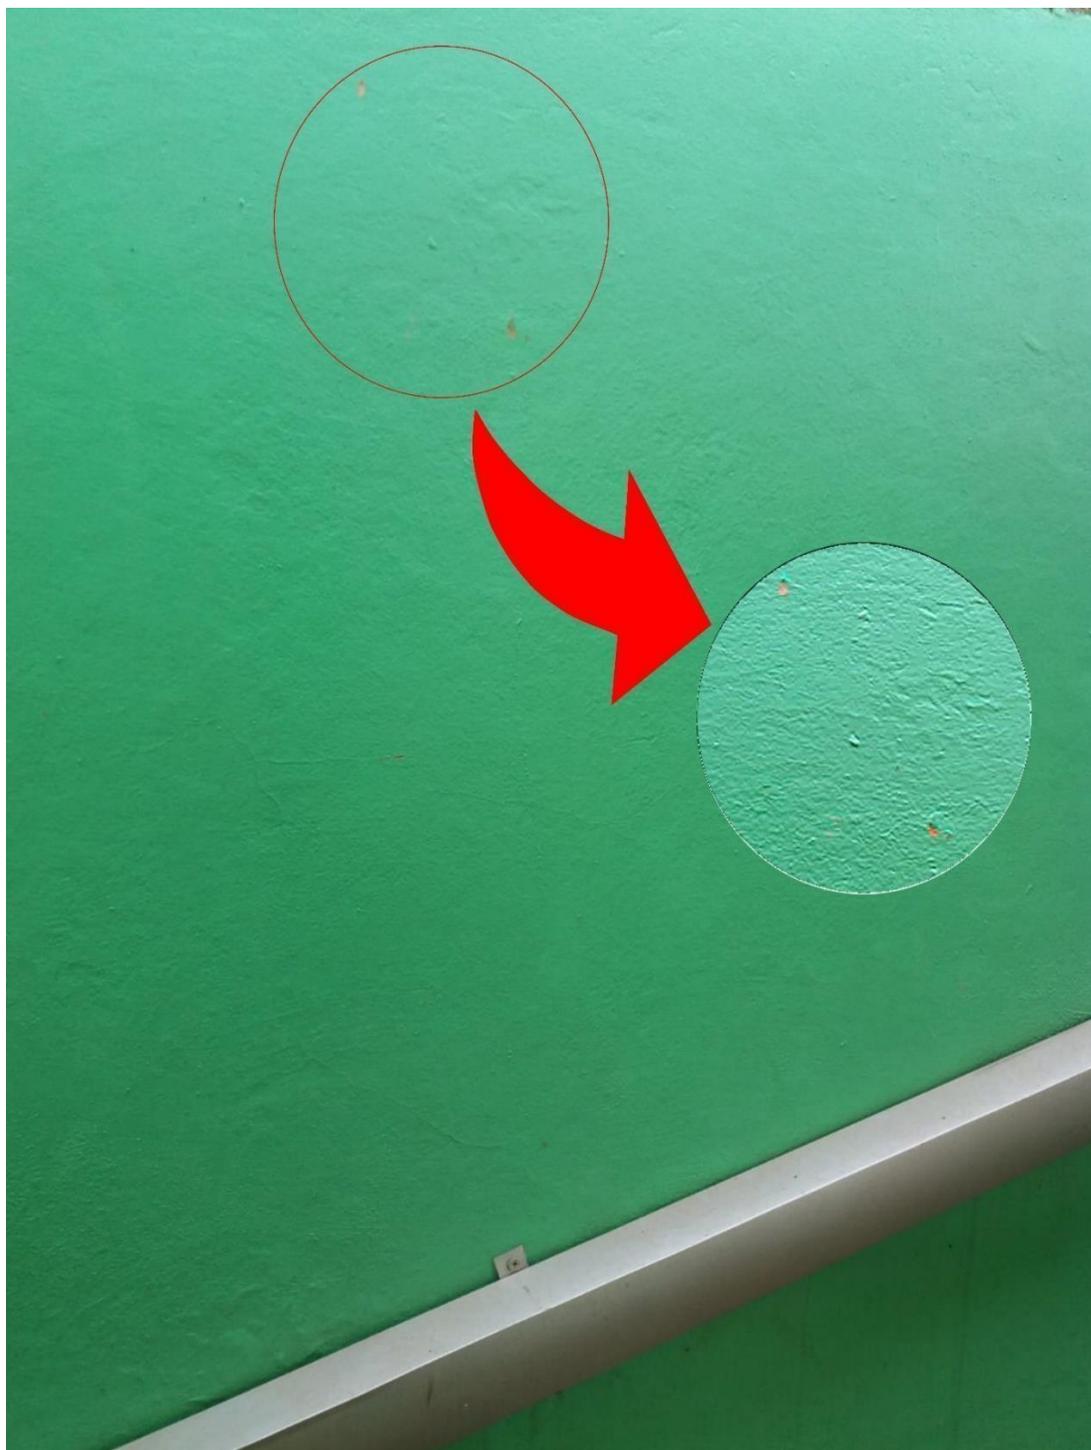
Figura 17 - Lado externo – Infiltração 02 - Croqui marcação nº 01 (azul).

A figura 15 apresenta o sintoma de cratera, esse sintoma pode ser causado devido à má aplicação da tinta ou a sua aplicação na parede suja.
