**VERIFICAÇÃO DAS PATOLOGIAS NO PAVIMENTO ASFÁLTICO EM UM
TRECHO DA AVENIDA MACHADINHO NA CIDADE DE ARIQUEMES - RO**

Trabalho de Conclusão de Curso apresentado ao curso de Engenharia civil do Centro Universitário FAEMA – UNIFAEMA como pré-requisito para obtenção do título de bacharel em engenharia civil.

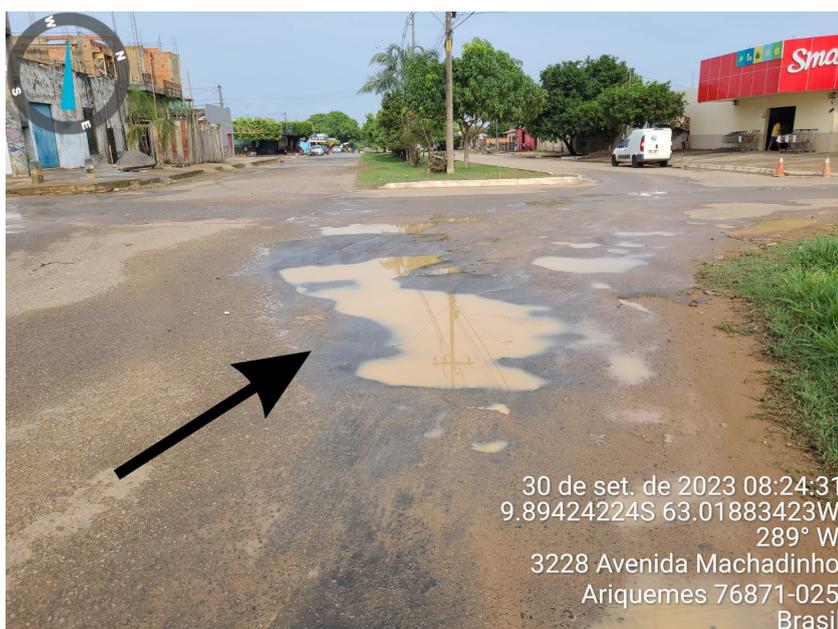
Figura 22 - Cruzamento entre as Avenidas Machadinho e Perimetral Leste

A via é utilizada para entrega e escoamento de produtos fabricados nas empresas instaladas no local, como madeiras, móveis, artefatos de concreto, entre outros. A figura 22 mostra a ligação da avenida Machadinho com a Perimetral leste. O cruzamento é um local de grande movimentação de veículos e encontra-se em péssimo estado de conservação, nele foram encontrados defeitos como desgaste, ondulações, panelas e remendos, é possível observar acúmulo excessivo de água na área indicando a falta de drenagem no local.

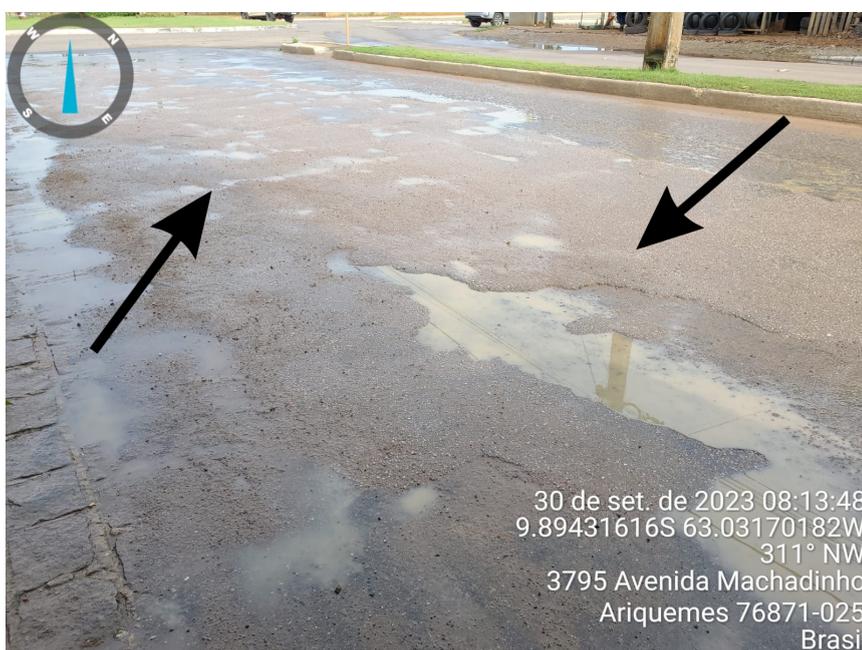
Figura 23 - Remendos com desgaste

O remendo foi encontrado em toda a extensão da via como foi demonstrado anteriormente, com um total de 158 pontos representando 33% das patologias. A figura 23 mostra um espaço da avenida com uma grande área de remendos e desgaste do mesmo.

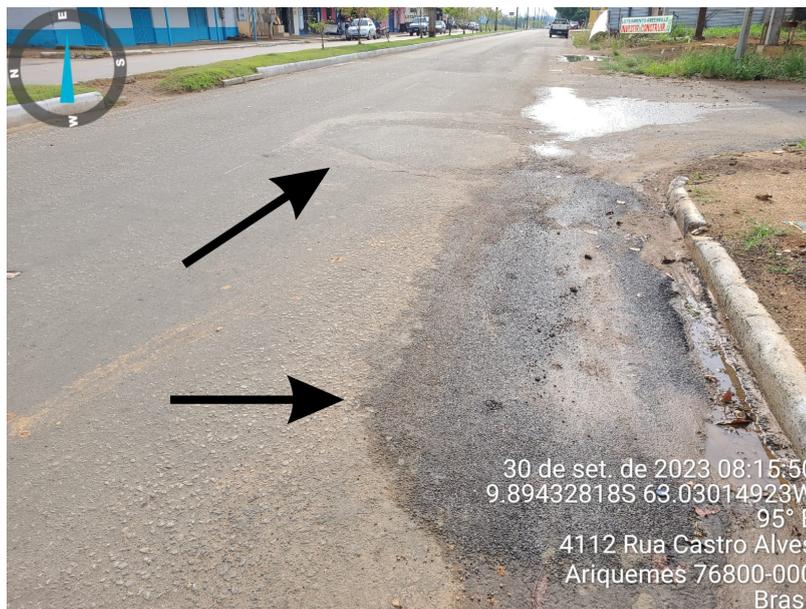
Figura 24 - Remendos

A figura 24 expõe alguns remendos encontrados na avenida.

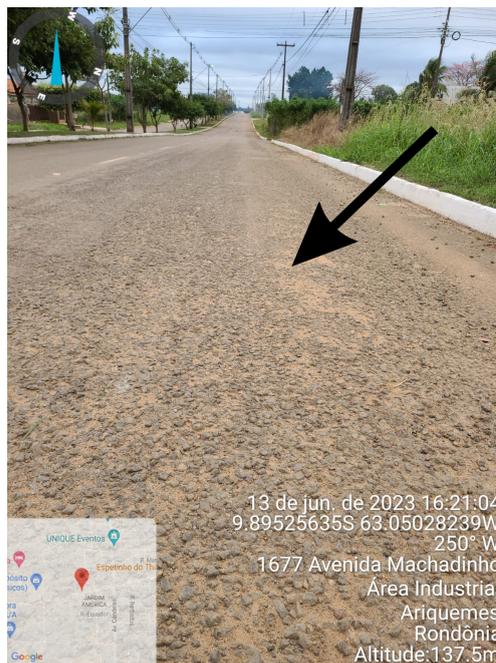
Figura 25 - Área de desgaste

O desgaste, por outro lado, surge devido à separação dos agregados da superfície do pavimento, resultando em atrito e causando irregularidade na via. Esta questão é atribuída principalmente a erros na preparação do betume, à utilização de materiais inadequados e também está relacionada ao volume de tráfego e às condições climáticas, (RIBEIRO, 2017).

Essa manifestação patológica teve a segunda maior incidência nos registros, foi encontrada ao longo de toda a via também em áreas de frenagem, como rotatórias e "quebra molas", demonstrada na figura 25 a seguir. Essa patologia geralmente é causada pelo fim da vida útil do pavimento, indicando que brevemente a via precisará de um processo de recapeamento.

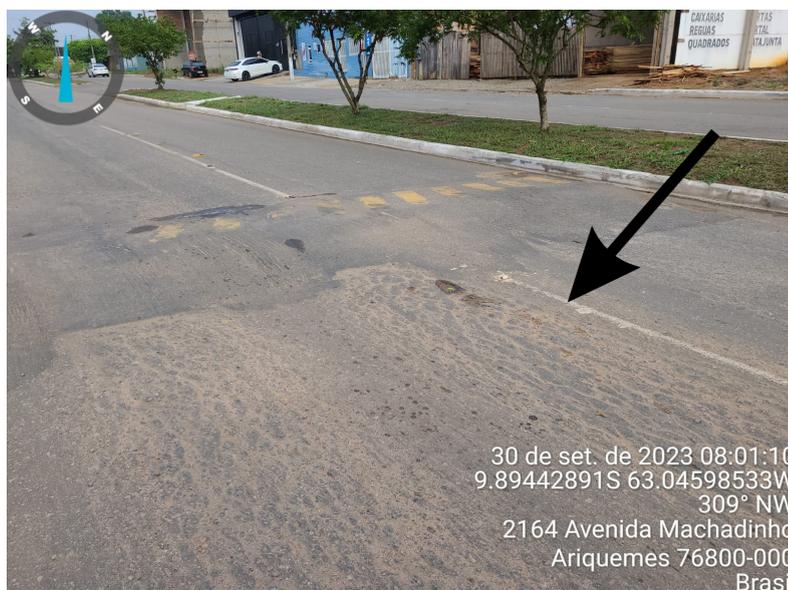
Figura 26 - Desgaste em área de quebra molas

Na figura 26 é exibido uma área de quebra-molas com excessivo desgaste causado pela frenagem dos veículos.

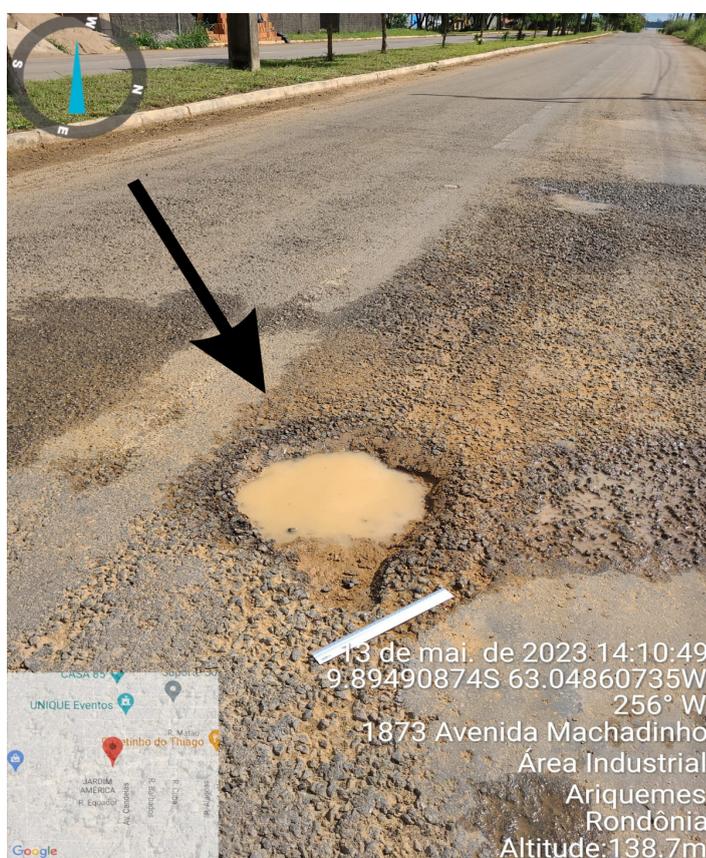
Figura 27 - Buraco cheio de água

As painelas ou buracos seguiram sendo a 3º no número de ocorrências das patologias encontradas no trecho total, com um total de 39 pontos. Esse tipo de

patologia acontece pelo surgimento de uma cavidade na superfície do asfalto que consequentemente atinge as camadas inferiores resultando na desagregação dessas camadas. Na maioria dos casos, as panelas derivam de afundamentos, trincas e desgaste, advindo principalmente pela falta de adesão das camadas e também pela água da chuva, (PEREIRA, 2018). É apresentado nas figuras 27 e 28 exemplos de panelas, é comum haver aumento desta patologia com a chegada das chuvas.

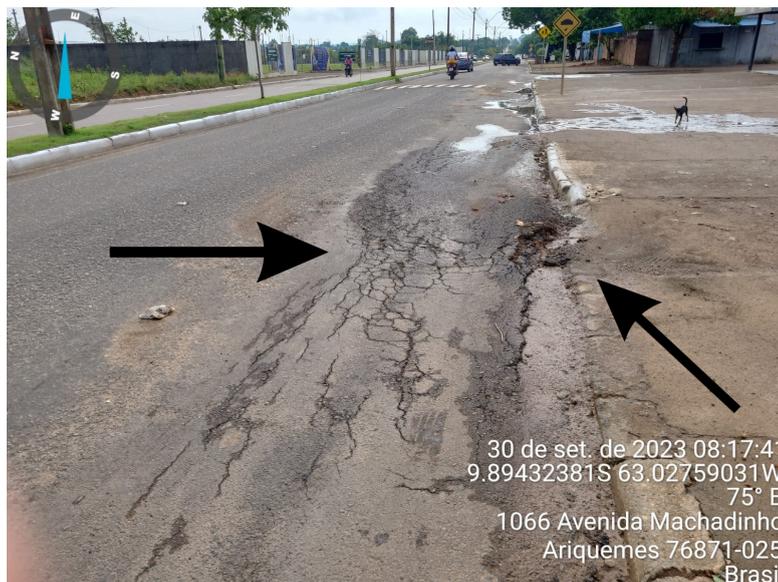
Figura 29 - Ponto de escorregamento e trincas

De acordo com Silva (2008) as causas do surgimento dos escorregamentos estão ligadas a baixa resistência do revestimento asfáltico, pela deficiência na aderência das camadas do pavimento e também pode ocorrer pela frenagem de veículos, na figura 29 é apresentado um ponto de escorregamento localizado em área de frenagem próxima ao quebra molas.

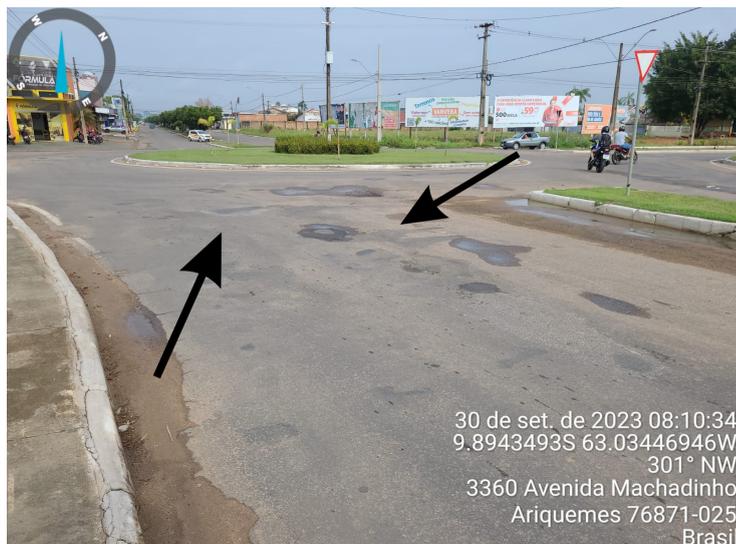
Figura 30 - Rotatória com ondulações

Ainda segundo Silva (2008), as ondulações tem causas parecidas com os escorregamentos, fatores como base instável do pavimento, gerada pela execução de péssima qualidade, baixa resistência da massa de revestimento, esses fatores resultam em excesso de asfalto ou finos. Essa manifestação patológica geralmente é associada às tensões de cisalhamento horizontal no qual se criam em espaços sujeitos à aceleração dos veículos. Na figura 30 é mostrado uma rotatória com vários pontos de ondulações, no qual é formada pelo fenômeno de aceleração dos veículos.

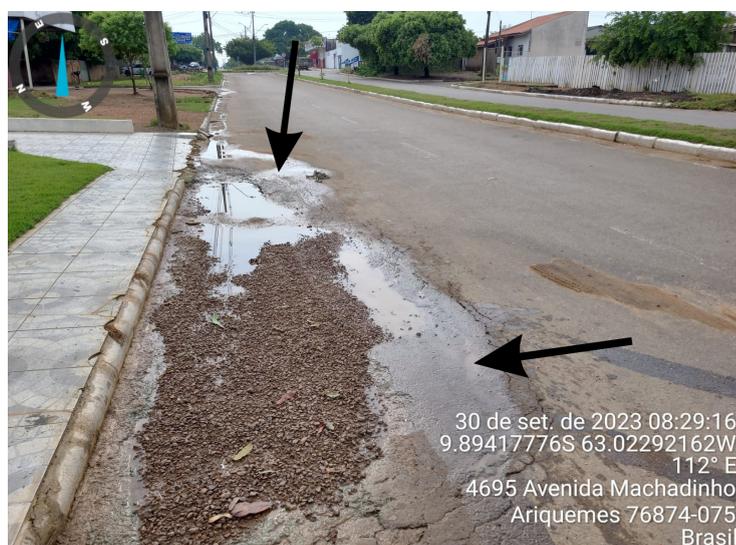
Figura 31 - Afundamento plástico local

A patologia com menor incidência foram os afundamentos, apresentando um total de 10 pontos e 2% das manifestações patológicas. Não foram encontrados no trecho 2. Essa patologia é causada geralmente por repetitivas passagens de veículos pesados, compactação ineficaz, baixa espessura das camadas e no caso encontrado na avenida essa patologia se deu pelo enfraquecimento da massa asfáltica em razão do acúmulo e infiltração da água. Na figura 31 é retratado um ponto de afundamento com grande acúmulo de água e uma porção de brita colocada pelos moradores locais para intervir na patologia.
