**PATOLOGIAS POR UMIDADE EM RESIDÊNCIAS UNIFAMILIARES SOB CLIMA
AMAZÔNICO: ESTUDO DE CASO EM ARIQUEMES-RO**

Artigo científico apresentado ao Centro Universitário FAEMA (UNIFAEMA), como requisito parcial para a obtenção do título de Bacharel(a) em Engenharia Civil.

PATOLOGIAS POR UMIDADE EM RESIDÊNCIAS UNIFAMILIARES SOB CLIMA AMAZÔNICO: ESTUDO DE CASO EM ARIQUEMES-RO

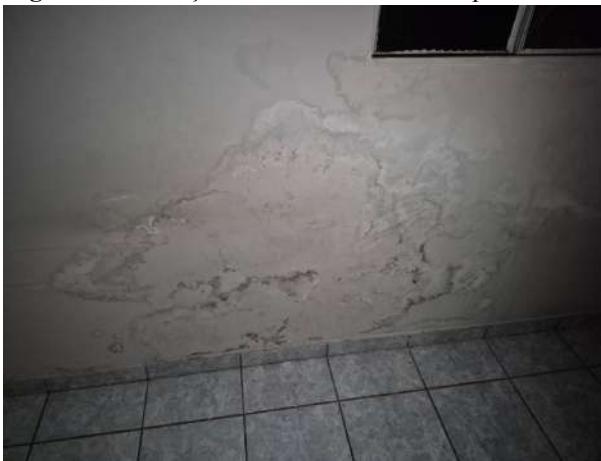
As análises realizadas apontaram que a maior incidência das manifestações patológicas ocorreu nas paredes, sendo os principais casos relacionados a umidade ascensional, como consequência, a umidade proveniente do solo e o acúmulo de água infiltraram-se nas vigas baldrames e no reboco, que não receberam impermeabilização adequada, propagando-se pelas paredes de alvenaria. Tal situação favorece o aparecimento de manchas escuras, bolhas e mofo, consideradas as manifestações mais recorrentes encontradas, conforme Figuras 4, 5 e 6.

Figura 4: Presença de manchas e mofo em parede.

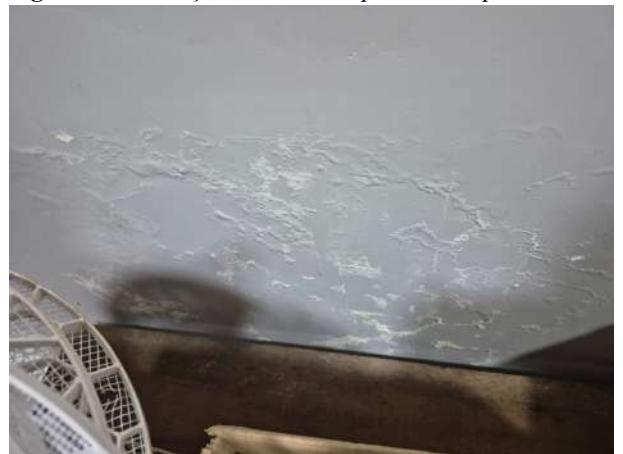
Figura 5: Presença de bolhas na pintura em parede.

De modo geral para a recuperação do que se trata degradação da pintura, como nos casos de bolhas, deve ser solucionada eliminando a causa e recuperando a superfície. É necessário identificar a origem da umidade, remover a pintura solta, limpar com solução antifúngica quando houver mofo ou bolor e aguardar a secagem completa da parede. Em seguida, aplica-se massa acrílica ou corrida para corrigir imperfeições, selador acrílico para garantir aderência e, por fim, tinta acrílica na cor desejada (Gomes, 2020).

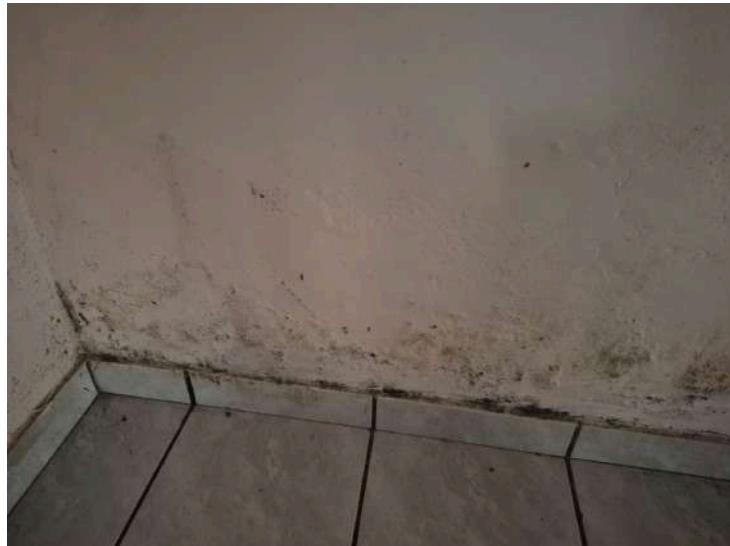
Figura 6: Presença de bolhas na pintura e mofo/bolor na parede.

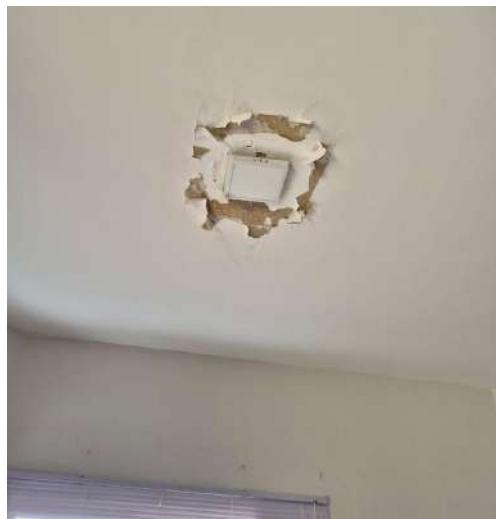
Ainda mais, foram identificados vazamentos próximos a torneiras e calhas expostas, que, devido ao dimensionamento inadequado, permitiram o contato direto da água com a alvenaria e com o forro, manifestadas por mofo, manchas escuras e, em casos graves, descascamento da laje. Essas patologias foram ocasionadas principalmente pela ausência de rufos e calhas, problemas de vedação em telhas e falhas em tubulações. Nessas situações, os materiais das paredes de alvenaria e os forros de gesso absorveram a umidade, comprometendo a integridade do sistema.

Figura 7: Descascamento de pintura em laje de cobertura.

Para a solução desse tipo de problema, a identificação da origem da infiltração constitui o passo inicial. Em primeiro ponto é importante a presença de um profissional habilitado para que ocorra o correto dimensionamento das tubulações hidráulicas e de drenagem, evitando emendas excessivas e garantindo a vedação eficaz. Ainda, podem ser adotadas medidas corretivas, como substituição de telhas danificadas, aplicação de produtos impermeabilizantes e reposicionamento adequado das coberturas, além da realização da limpeza periódica das calhas, evitando o transbordamento de água para as paredes internas. Quanto aos forros de gesso, a intervenção pode variar entre a limpeza e repintura das áreas afetadas ou, em situações críticas, a substituição completa do material.

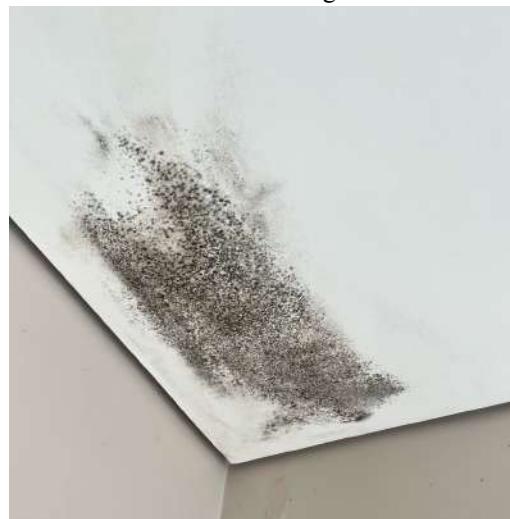
Figura 8: Presença de manchas escuras e mofo em forro de gesso.

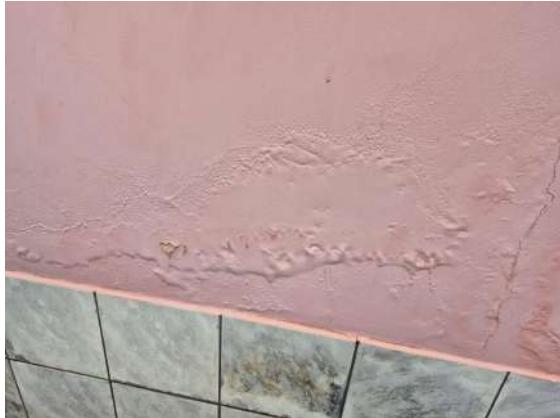
Figura 1: Presença de bolhas na pintura e descascamento na parede.

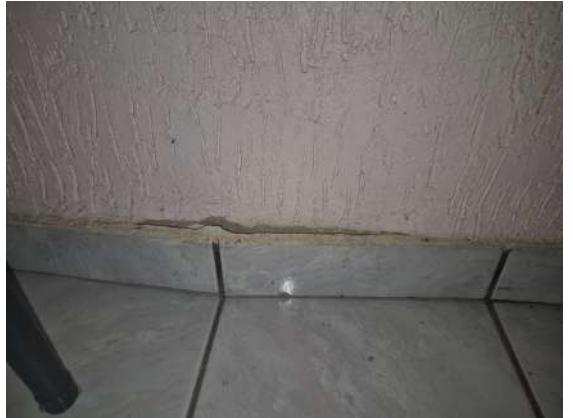
Figura 2: Presença de descolamento de revestimento cerâmico.

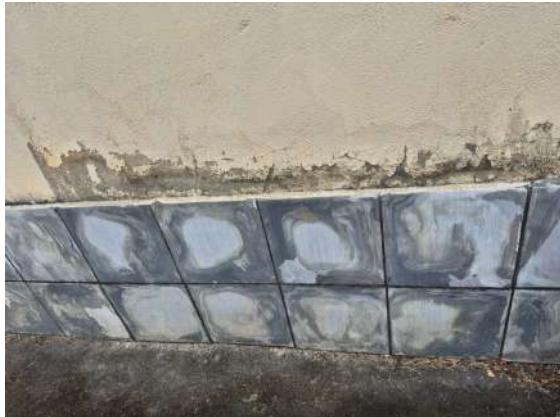
Figura 3: Presença de manchas em revestimento e descascamento de tinta.

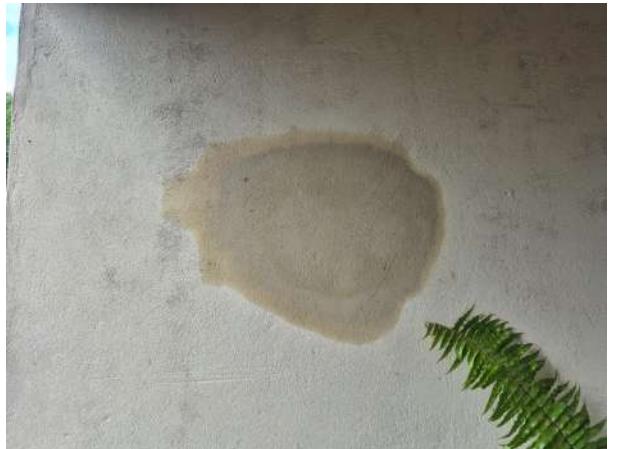
Figura 4: Presença de vazamento hidráulico.
