**ANÁLISE E DESCRIÇÃO DE FISSURAS E TRINCAS OCORRIDAS EM EDIFICAÇÃO:
Estudo de caso em Ariquemes, RO**

Trabalho de conclusão de curso para
obtenção do Grau em
Engenharia civil apresentado à
Faculdade de Educação e Meio
Ambiente – FAEMA.

Análise e descrição de fissuras e trincas ocorridas em edificação: estudo de caso em Ariquemes, RO. / por Alex Lins Leal. Ariquemes: FAEMA, 2021.

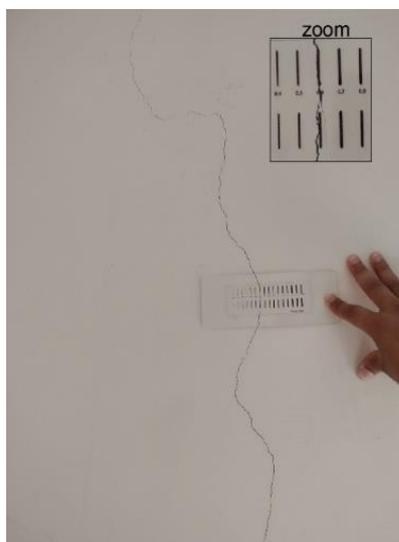
Partindo do reservatório de água no qual se encontra apoiado ao pilar da cozinha e faz fronteira com o quarto observado na figura 24, onde a parede de vedação inferior do reservatório desenvolveu uma trinca, demonstrado na figura a seguir.

Figura localizada em planta A - trinca localizada no revestimento da parede

É importante analisar que na figura A, a trinca se apresenta com característica escalonada, isso ocorre quando o membro está submetido a um esforço de cisalhamento ou tração no qual apresenta os principais fatores, seção insuficiente, excesso de carregamento e pouca armação e até armadura montada de forma indevida (MARCELLI, 2007).

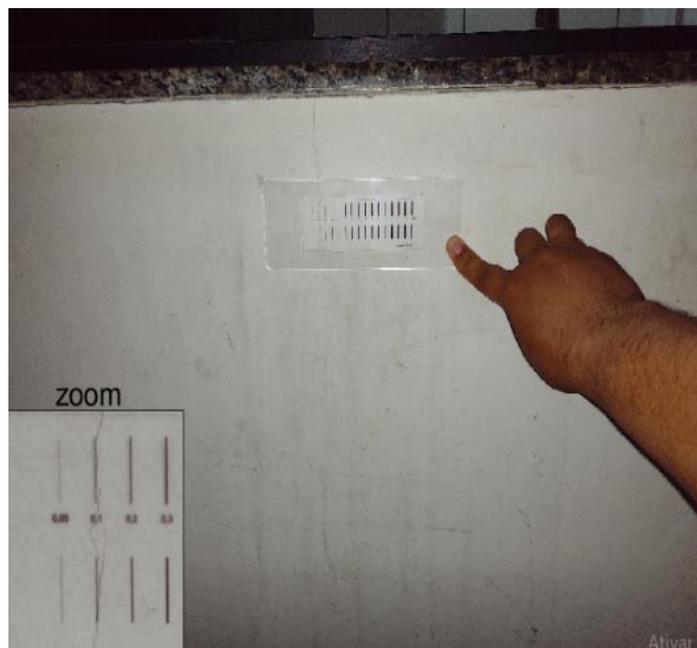
Figura localizada em planta B - fissura localizada logo abaixo da janela

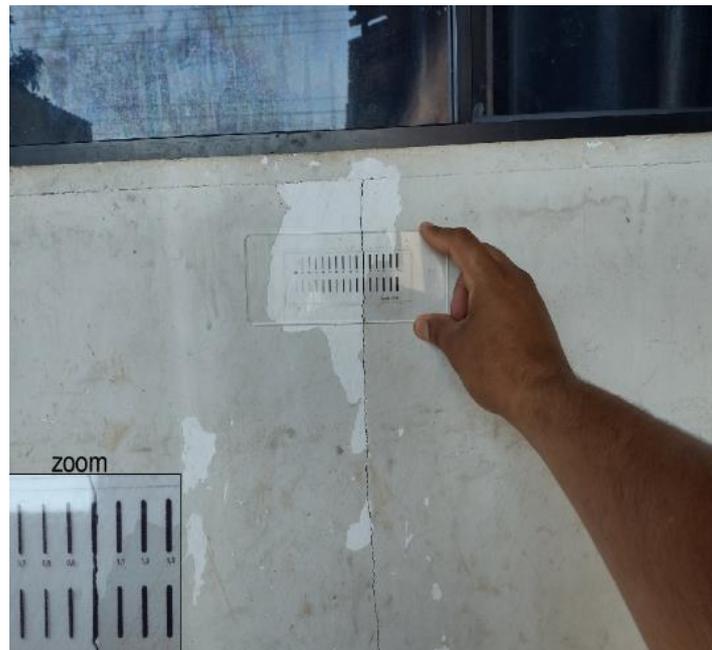
Figura localizada em planta C - trinca localizada logo abaixo da janela

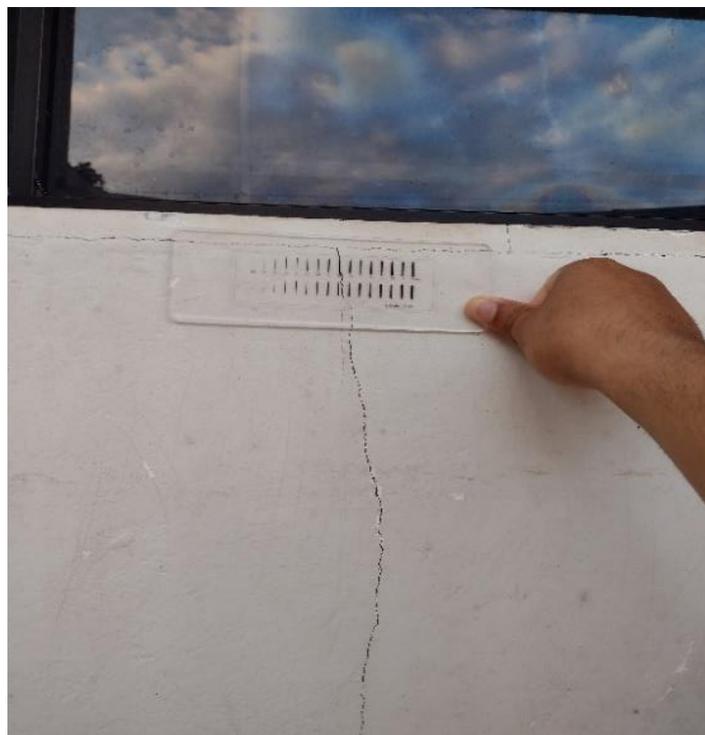
Figura localizada em planta D - Trinca localizada logo abaixo da janela

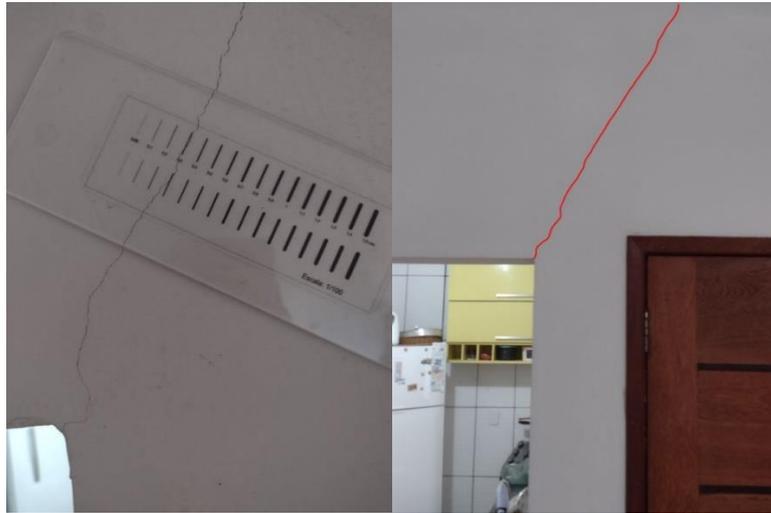
Figura localizada em planta E - fissura localizada acima da abertura, com uma curva de 45° de inclinação

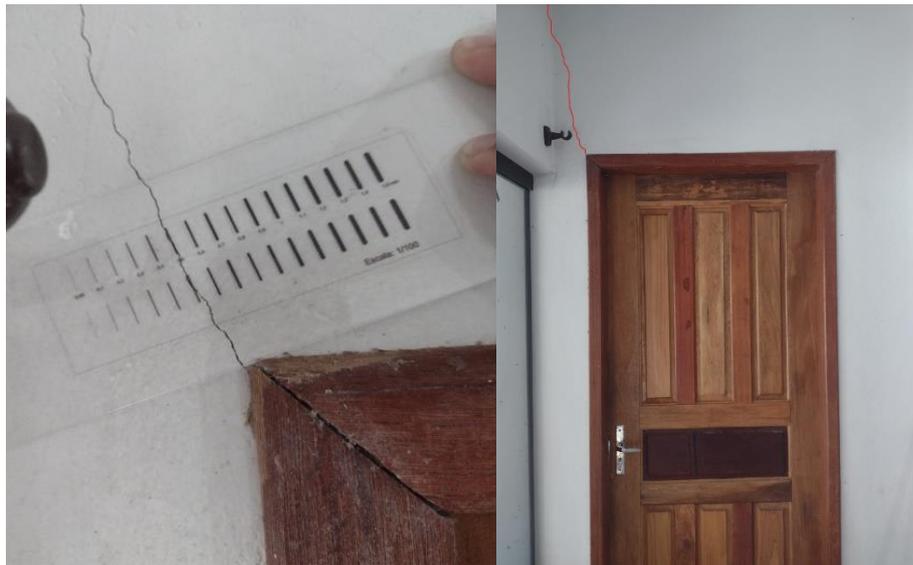
Figura localizada em planta F - fissura localizada acima da abertura das portas aparentemente sem a utilização de verga, com uma curva de 45° de inclinação

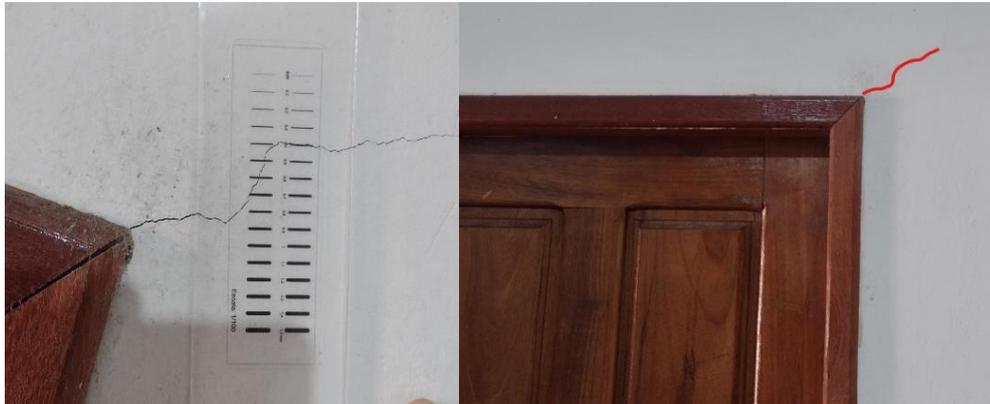
Figura localizada em planta G - fissuras localizadas acima da abertura da porta, com uma curva de 45° de inclinação

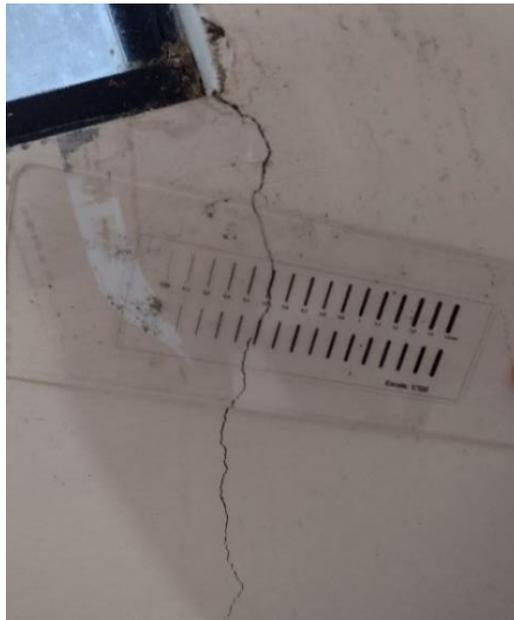
Figura localizada em planta K- fissura localizada logo abaixo da janela com uma curva de 45° de inclinação

De acordo com THOMAZ (1989), as sobrecargas localizadas podem dar origem as fissuras com inclinação partindo do ponto de aplicação e até esmagamentos localizados, não possuindo uma distribuição correta dos carregamentos por meio de coxins ou elementos parecidos.

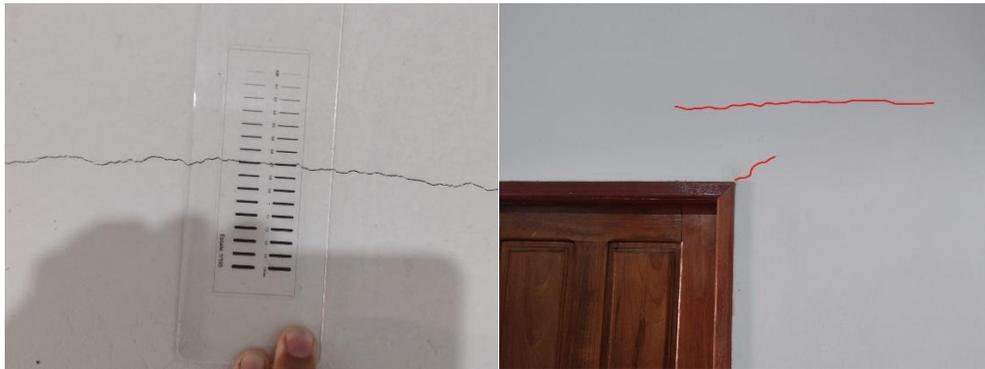
Figura localizada em planta H - trinca com característica geométrica em camada superior da alvenaria do quarto

Partindo das possíveis causas, CASOTTI (2007) descreve que para fissuração ativa no qual possui um grau de movimentação baixo, a pintura poderá ser adotada como correção da patologia, juntamente com aplicação de finas telas de polipropileno ou náilon, possuindo no máximo 10 cm de largura. Já nos elementos de concreto é importante possuir boa resistência, porém quando a fissura apresenta baixa resistência é algo alarmante, então para promover a correção torna se necessária aplicação de armaduras na extensão da fissura, de diâmetro dentre 4 ou 5 cm, e com ferragens ultrapassando cerca de 25 cm para lado em ambas partes da parede e também em juntas alternadas.

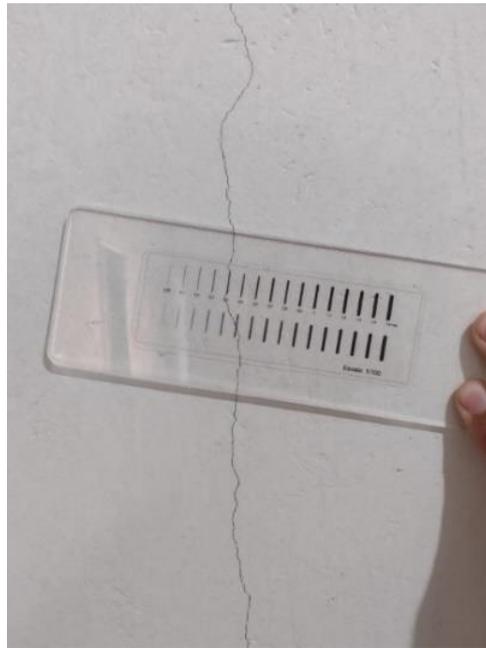
Figura localizada em planta I - fissura localizada em revestimento de parede

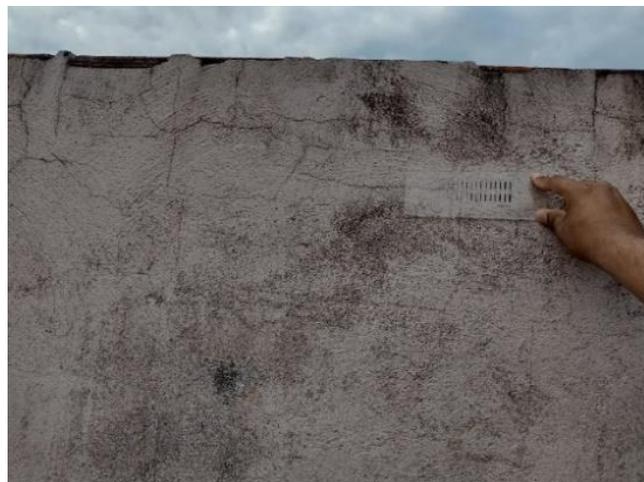
Figura localizada em planta J - Fissuras mapeadas no reboco com apenas uma pequena aplicação de tinta, localizada na platibanda da edificação

E segundo RIBAS (2002), a fissuração devido a retração geralmente ocorre durante a fase de execução da edificação apresentando manifestações na estrutura de concreto e nas argamassas utilizada para assentamento, influenciando diretamente o conjunto da alvenaria, ocorrendo o desenvolvimento de tensões que origina o aparecimento de fissuras na alvenaria e, conseqüentemente, são transmitidos ao revestimento de argamassa em fachada.
