**POSSÍVEIS PROBLEMAS OCACIONADOS PELA IMPRUDÊNCIA NA EXECUÇÃO
DE PROJETOS DE ESTRUTURAS DE CONCRETO ARMADO EM OBRAS
RESIDENCIAIS**

Trabalho de Conclusão de Curso apresentado ao curso de Engenharia Civil do Centro Universitário FAEMA – UNIFAEMA como pré-requisito para obtenção do título de bacharel em Engenharia Civil.

4.1 PRIMEIRA RESIDÊNCIA

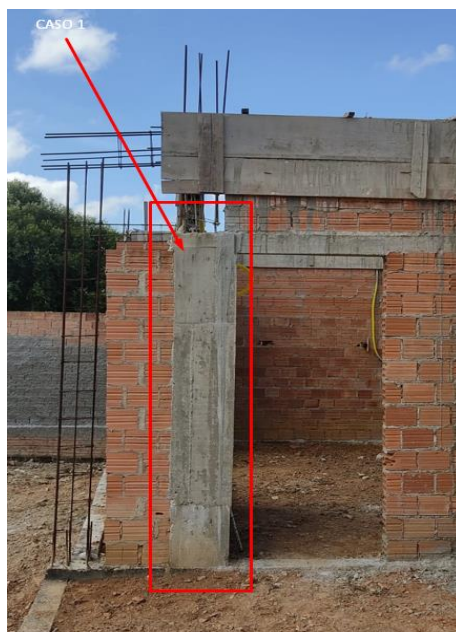
Figura 2: Erro de locação de pilar (Caso 1).

Primeiramente foi analisado a estrutura da edificação, para identificar possíveis erros e em seguida foi analisado o projeto estrutural, buscando entender o motivo de tais falhas, de projeto ou execução. Logo de início na entrada da residência foi identificado que o pilar P18 figura 02 - Caso 01 se encontra com erro no sentido da locação, pois o mesmo se encontra divergente do projeto, como mostrado na figura 04. No mesmo local foi encontrado outro elemento com a mesma falha, desta vez o pilar P13 figura 03 – Caso 2 situado na lateral da edificação, como mostrado na figura 04 abaixo.

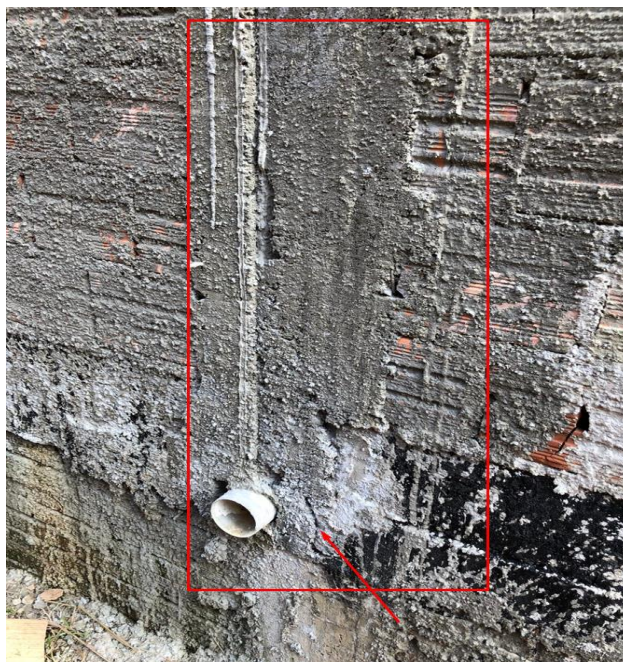
Figura 5: Execução de tubo calha dentro de viga.

ser realizado o processo desde as etapas preliminares até o lançamento e adensamento de concreto armado. Foram encontrados também furos nas vigas respaldo e baldrame para a passagem dos tubos de drenagem das calhas de 100mm, podendo assim comprometer o espaçamento das ferragens e a funcionalidade estrutural da viga figura 05, ver seção 2.2.3.

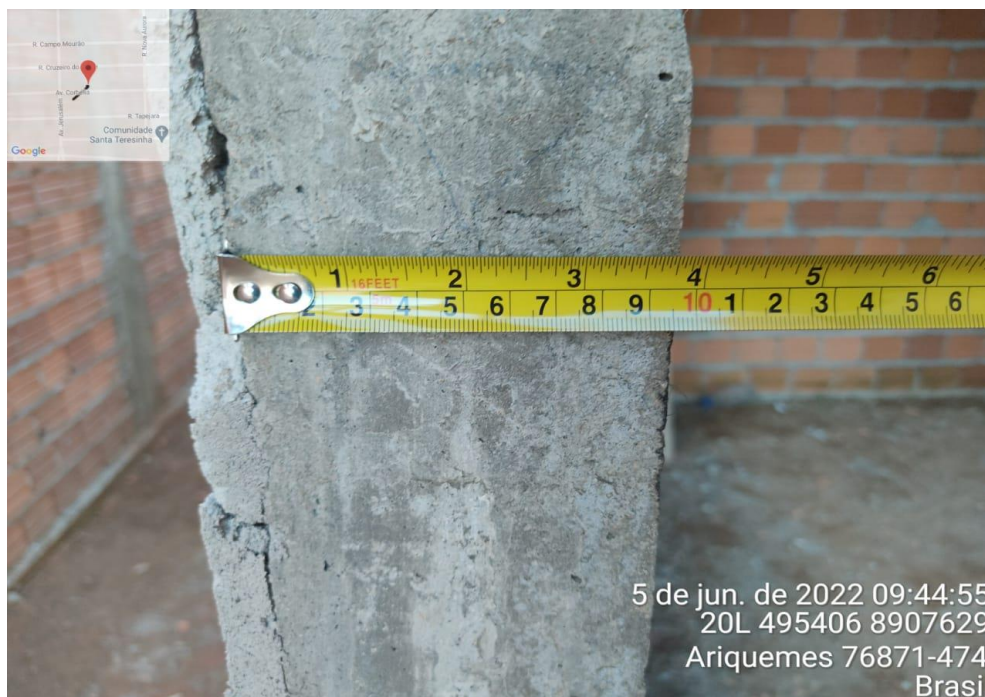
Figura 6: Pilar com seção frontal de 9,5 cm.

A segunda edificação estudada está localizada na cidade de Ariquemes (item 3.1;2), a residência se encontra com alguns elementos em forma. As obras 2 e 3 visitada se encontram uma ao lado da outra em um mesmo terreno, porém o mesmo foi desmembrado pelo proprietário, o imóvel na fase de concretagem das vigas respaldas e alguns pilares. Após analisar toda a estrutura e o projeto estrutural da edificação, nota-se algumas incompatibilidades entre os mesmos, como por exemplo o pilar P18 figuras 06 e 07, apresenta seções de 9,5x16 cm fora das especificações do projeto figura 08 e sem nenhum embasamento da NBR 6118, (item 2.2.1).

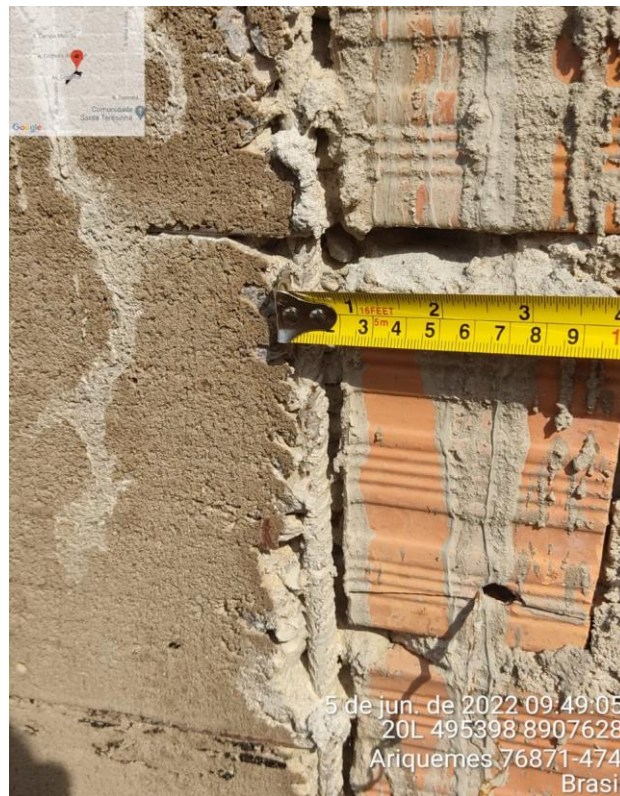
Figura 9: Pilar com armadura exposta.

A edificação apresenta erros de lançamento e adensamento deixando assim um número considerável de vazios nos elementos estruturais, deixando expostas as armaduras por inexistência de espaçadores (figura 09 e 10), e não atendendo o NBR 6118. (Ver seção 2.2.2).

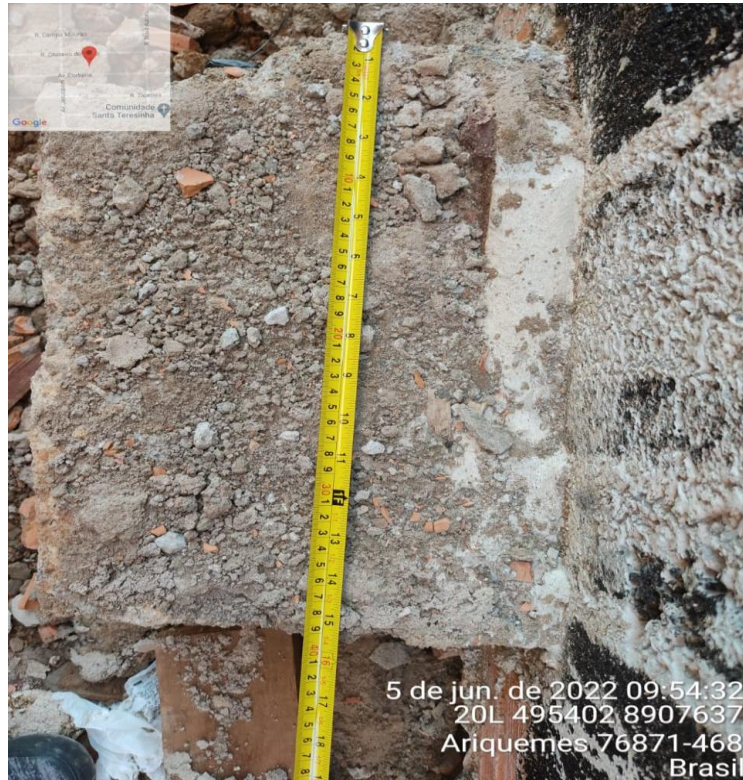
Figura 12: Sapata S7 com dimensão de 40x40.

As sapatas foram construídas utilizando tijolos cerâmicos de 6 furos como formas. Com base em pesquisas realizadas NBR 6122 não há nada que proíba tal método, porém o tijolo não deverá ser considerado como parte da sapata, já que a norma também destaca no item 7.7.2 que sapatas isoladas e/ou blocos não devem ter dimensões inferiores a 60cm (Item 2.2.5). Durante o levantamento pode ser identificado sapatas com dimensões inferiores S7, S9 e S10 ver figuras 12,13 e 14, os mesmos parecem mais com um bloco de concreto armado que sapata, pois não é pilar de arranque, na figura 15 mostra a locação das mesmas. Fazendo uma análise detalhada do projeto estrutural e comparando com o executado em obra, os detalhes dizem que deveria ser executado sapatas a 130 cm de profundidade fazendo se necessário o uso do pilar arranque figura 16.

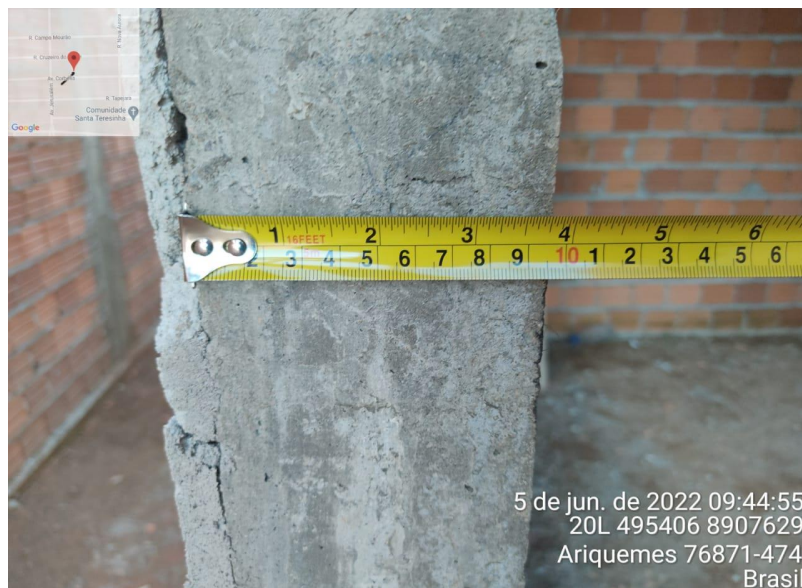
Figura 17: Pilar com seção frontal de 9,5 cm.

Reafirmando o descrito na segunda residência, a terceira edificação analisada fica vizinha da segunda (ver item 3.1; 3). Diferente da outra edificação ela se encontra coberta, quase na fase de reboco, mas ainda não possui piso, nem instalações. Na presente edificação foram localizados pilares com dimensões 9,5x15 cm dando uma área de 142,5 cm², figura 17 e 18 de acordo norma (item 2.2.1) especifica que área mínima de um pilar não pode ser inferior 360cm². A locação do mesmo se encontra diferente do projeto, como pode se observar a figura 20, porém o erro está na concepção do projeto estrutural pois caso tivesse executado de acordo com o detalhe, acabaria diminuindo o vão da porta de entrada. A viga baldrame da garagem apresenta seções de 8,5x30cm, na figura 21 sendo que a norma permite no mínimo 10 cm (Item 2.2.2).

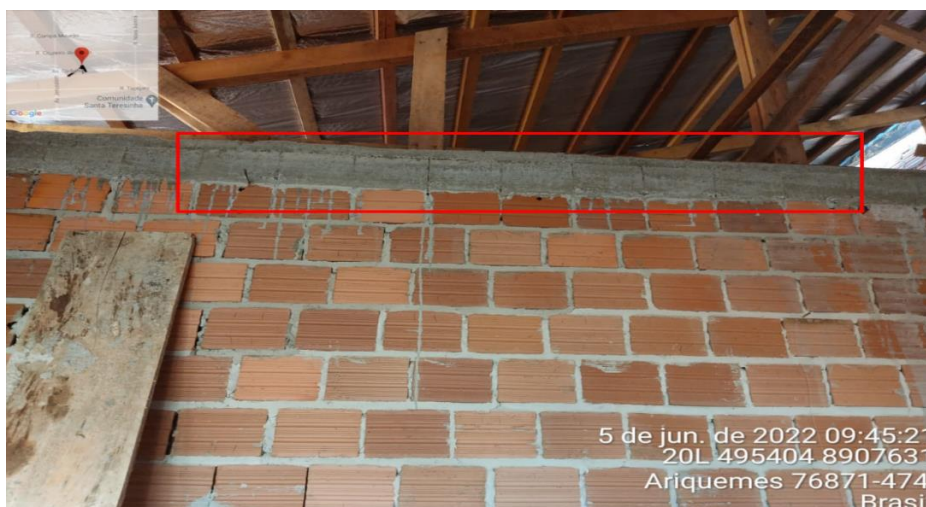
Figura 21: Armadura exposta em viga respaldo.

O imóvel também apresenta algumas armaduras expostas, devido a não utilização de espaçadores para garantir uma boa cobertura dos elementos, com isso após a concretagem e cura do concreto ao remover as formas de madeira, chamada também de caixarias, as ferragens acabam ficando expostas (ver seção 2.2.2). Na figura 19 pode ser observado na viga respaldo onde as armaduras ficaram aparentes. A edificação apresenta vazios nos elementos estruturais, demonstrando o não cumprimento de todo processo descrito da NBR 14931. (Item 2.2.4).

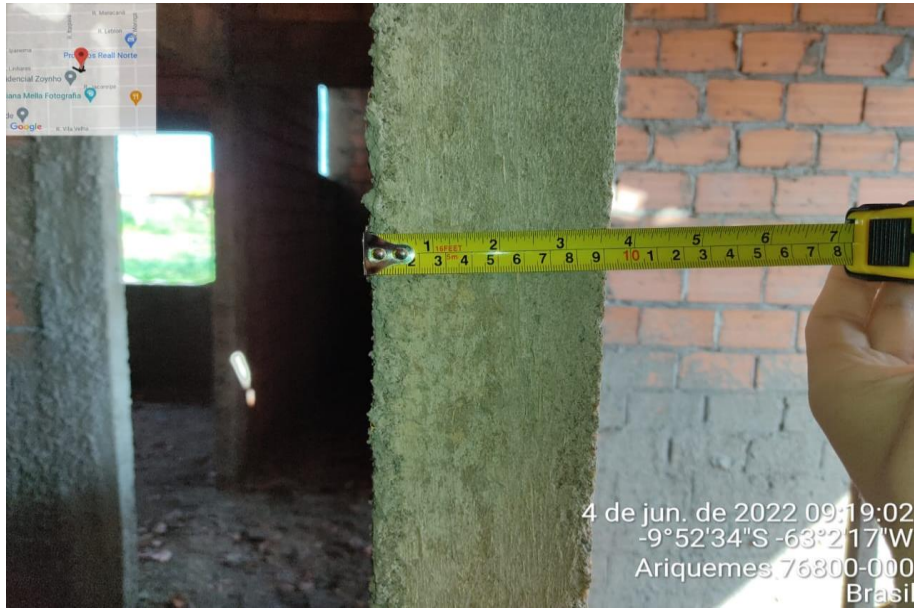
Figura 22: Pilar não existente em projeto seção frontal de 9 cm.

Na residência pôde se observar a falha no projeto e execução inadequada, com elementos que não atendem as seções mínimas de projetos e normas. O projeto está locado de uma forma e a obra se encontra espelhada do mesmo, ou seja, invertido do que estava locado no projeto, dificultando a interpretação da execução e dos elementos construtivos. Isso acabou resultando na execução de um pilar que não existia em projeto figura 22 e 23. Foi encontrado vigas com 9 cm na sua menor face não estando dentro do descrito na NBR 6118 figura 24, ver item 2.2.2. Locação dos mesmos em projeto figura 25.

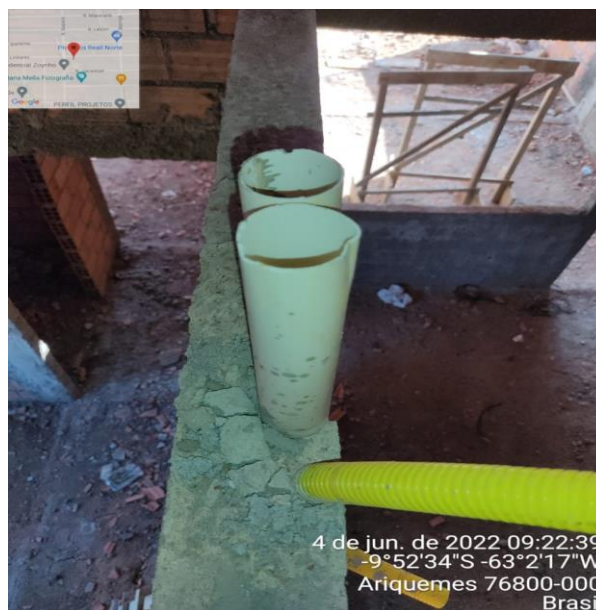
Figura 26: Passagem de tubo de PVC em viga respaldo.

Na mesma viga foi identificado a passagem de dois tubos de PVC de 32 mm, um ao lado do outro para a tubulação do ar condicionado figura 26. Segundo a NBR 6118 o furo vertical em uma viga não deve ser maior que 1/3 da largura da viga, caso haja dois furos na vertical eles devem ficar a um distanciamento de pelo menos 5 cm (Item 2.2.3).

Erros de furos verticais em vigas que excedem 1/3 da seção da mesma é um erro que não é tão comum quanto o de seções de pilares, porém foi encontrado na quarta residência, um furo que comprometia a taxa de cobertura da armadura, não tendo uma margem de 5cm de cobertura, onde pode causar flambagem nas vigas devido à baixa resistência que terá naquele determinado local, sem falar nas armaduras expostas que levam o aço a ficar em contato com a umidade, fazendo assim com que ele entre em processo de corrosão comprometendo a vida útil da edificação. O gráfico abaixo explica de maneira mais detalhada os erros mais comuns nas obras da região de acordo com os estudos.

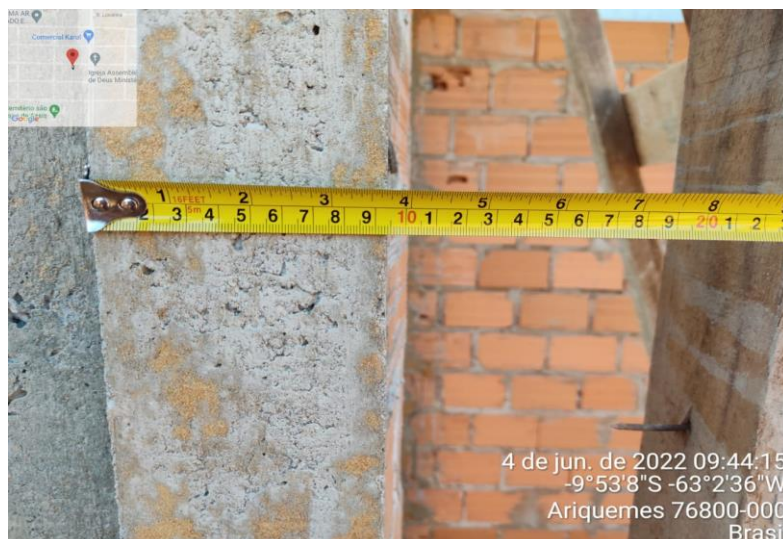
Figura 27: Pilar com seção frontal de 9,5 cm.

A quinta edificação em que foi realizado o estudo, é uma residência localizada na cidade de Ariquemes, bairro união 3, (Item 3.1,5). A edificação está em fase de construção das paredes, tendo sido concretado a parte de vigas baldrame e os pilares. Ao realizar a análise da mesma, foi constatado que os pilares não estão dentro das normas e do especificado em projeto figura 27 e 28. O pilar localizado logo na entrada da edificação descreve uma dimensão de 9,5 x 21 cm, chegando a uma área de 199,5cm² Item 2.2.1.

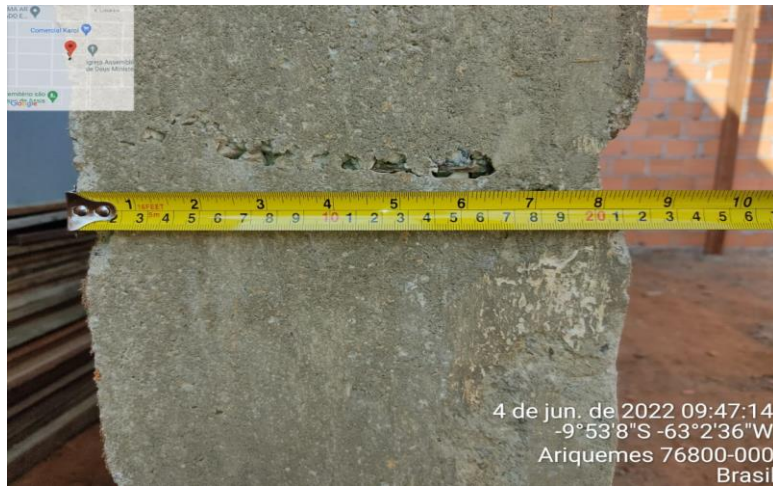
Figura 28: Pilar com seção lateral de 21 cm.

Com este trabalho ficou claro as inúmeras negligências de todos os profissionais envolvidos, como foi identificado na quinta edificação figura 28, onde os detalhes coincidem com a NBR 6118:2014 (Item 2.2.1), sendo um dos causadores dos erros presentes na mesma. Porém quando se trata da parte de construção civil pode se dizer que é inevitável os erros no canteiro de obras, pois são vários fatores que influenciam no andamento do trabalho. Exemplo: a falta do responsável técnico presente na obra, cliente não pagar pela fiscalização, mão de obra precária sem os conhecimentos básicos necessários, e entre outros.

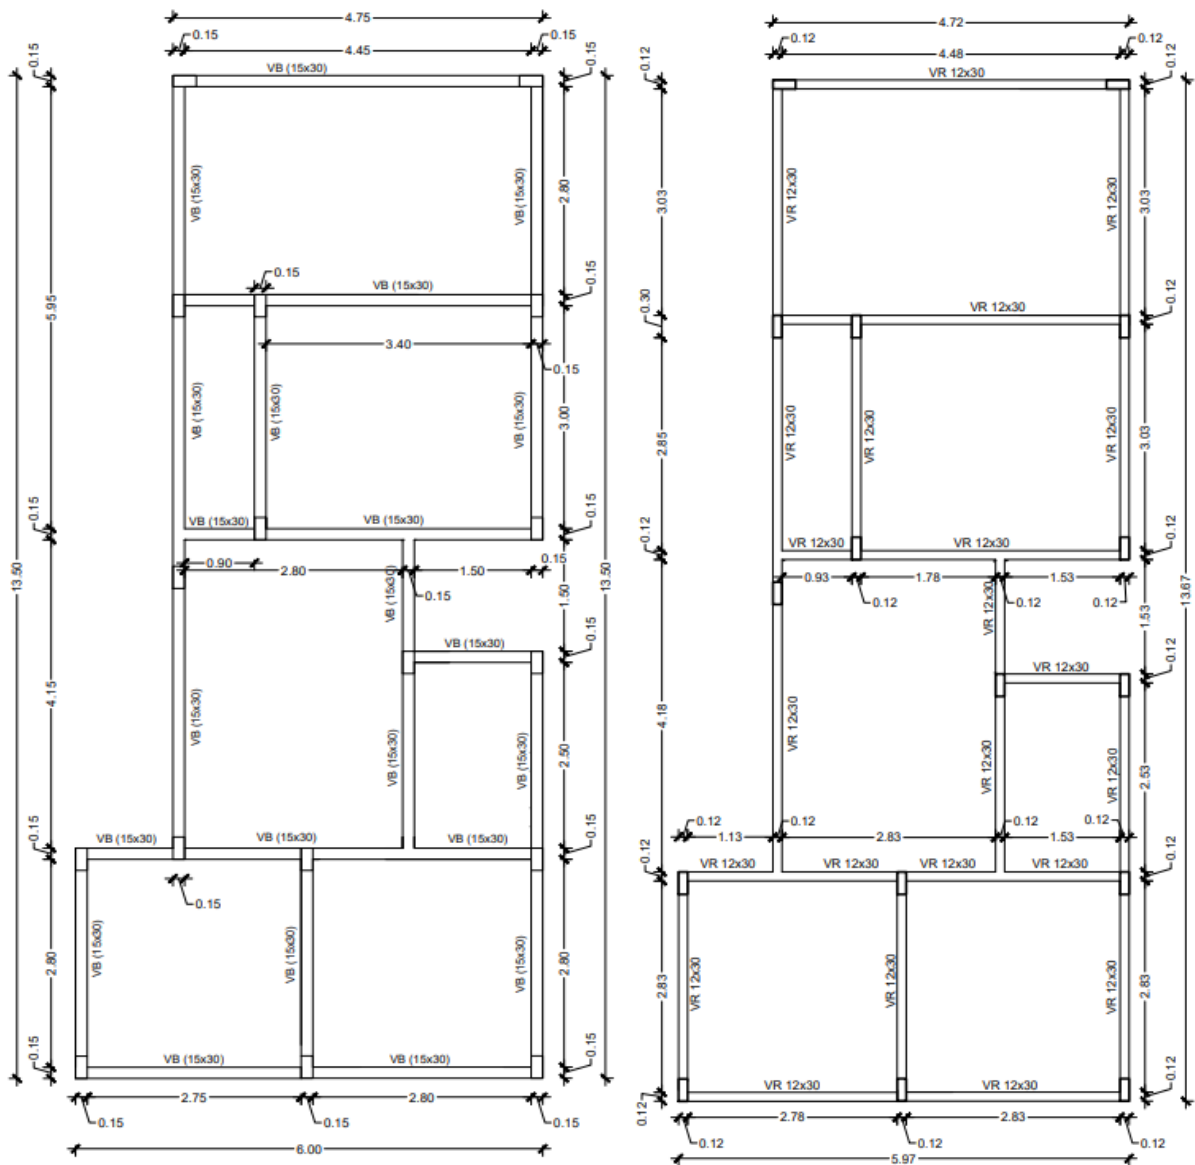
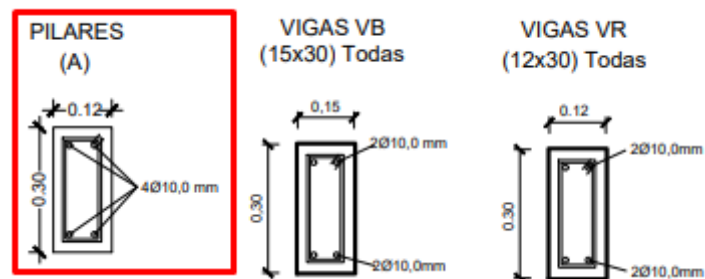
Figura 29: Formas de viga baldrame e respaldo.

Em projeto foi notado que as formas de viga baldrame possui pilares de 15 x 30 cm, porém na forma de viga respaldo os mesmos possuem seção de 12 x 30 cm figura 29 e 30, dessa forma este erro é um dos responsáveis pelas seções irregulares dos pilares, onde os mesmos não atendem a área mínima de 360 cm². Com base nas normas para a realização dos apontamentos (Item 2.2.4). foi identificado na figura 31 e 32 que não houve um lançamento adequado e nem muito menos a vibração do concreto, deixando os elementos com muitos vazios e ferragens expostas.
