**AVALIAÇÃO DA EFICÁCIA DO SISTEMA DE DRENAGEM URBANA NA  
AVENIDA CANAÃ – ARIQUEMES/RO**

**ARIQUEMES – RO**

Trabalho de Conclusão de Curso  
apresentado ao curso de Engenharia  
Civil da Faculdade de Educação e  
Meio Ambiente como requisito parcial à  
obtenção de créditos na disciplina  
Trabalho de Conclusão de Curso.

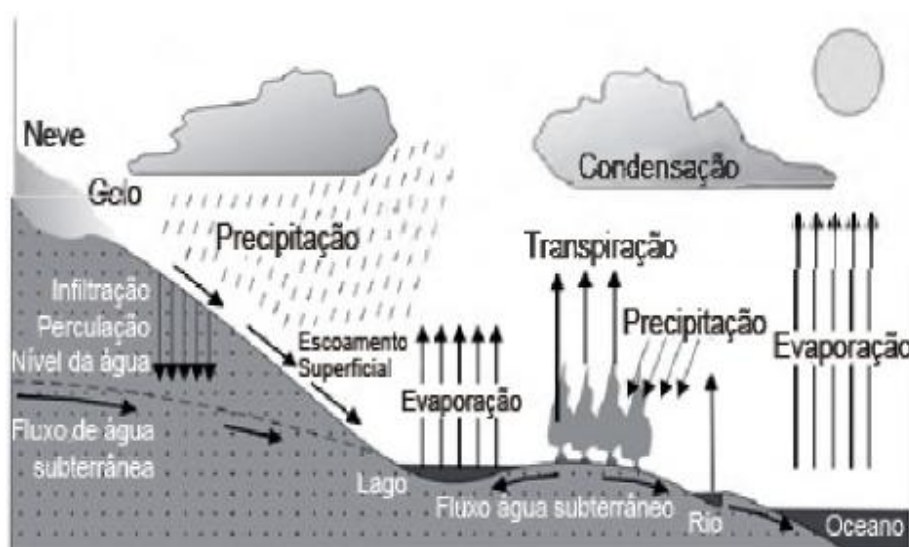
Figura 1 - Componentes do ciclo hidrológico

Dentre os metodologia que constitui o ciclo hidrológico representado na Figura 1 podem ser citados a precipitação, a infiltração, o escoamento superficial e a evaporação entre outros.

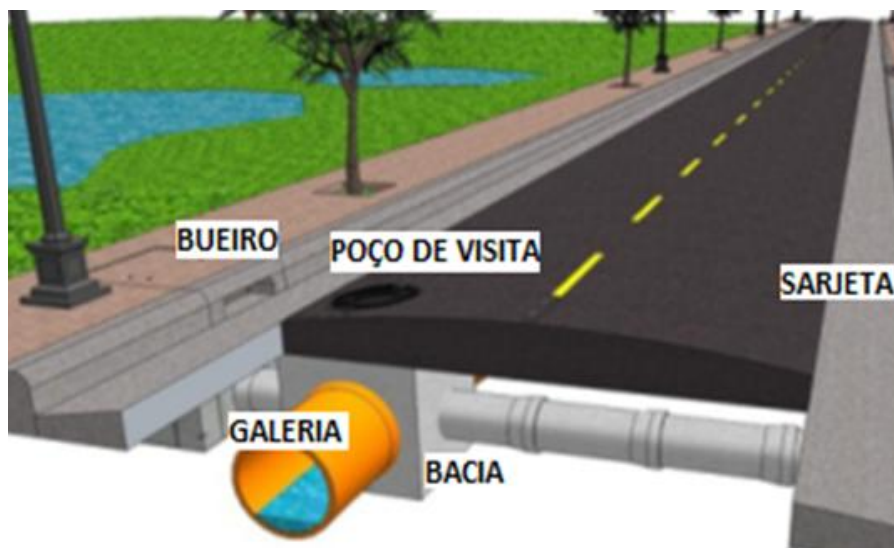
Figura 2 - Galerias

a) Galerias: são tubulações ligadas às bocas de lobo destinadas ao transporte das águas pluviais captadas da mesma até o ponto de lançamento. São condutos com diâmetro mínimo de 0,40 m fabricados geralmente em concreto.

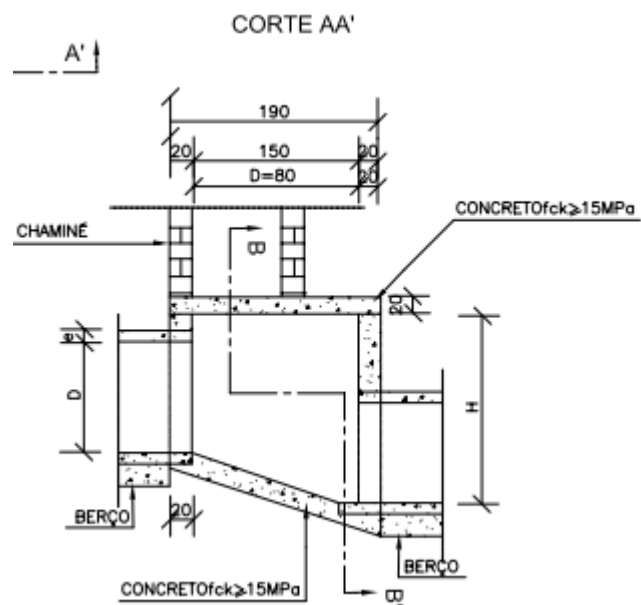
Figura 3 - Poço de visita

- b) Poço de visita: dispositivo com finalidade de permitir o acesso as canalizações, que concedem mudança de direção.

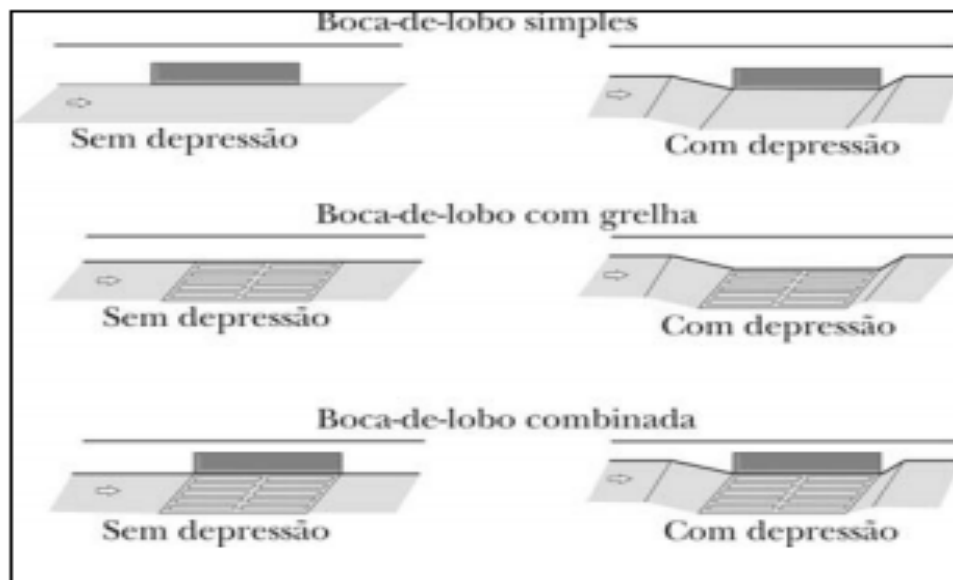
Figura 4 - Boca de lobo

d) Bocas de lobo: são estruturais hidráulicas, localizadas em pontos adequados para absorção das águas superficiais conduzida pelas sarjetas ou sarjetões..

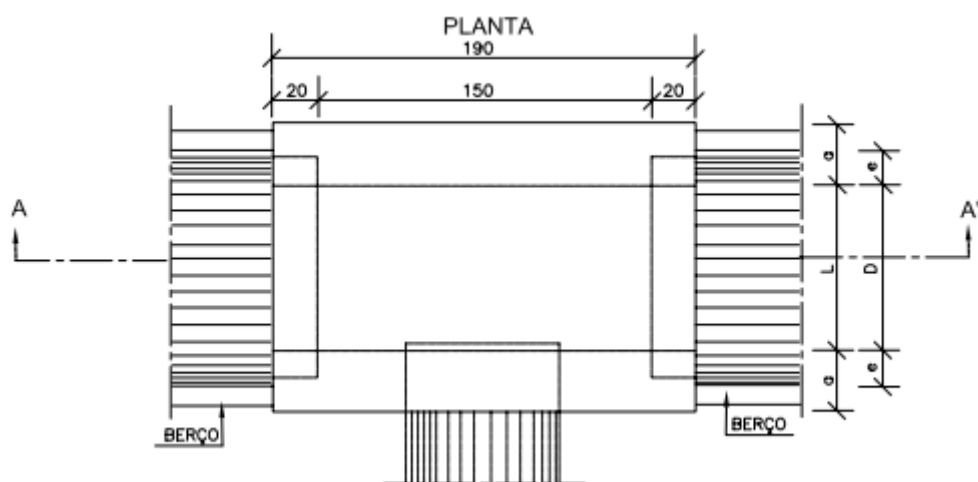
Figura 5 - Caixa de ligação

e) Caixa de Ligação: são caixas que recebem o tubo de ligação que direcionam as águas pluviais a parti das bocas de lobo até as galerias ou poços de visita.

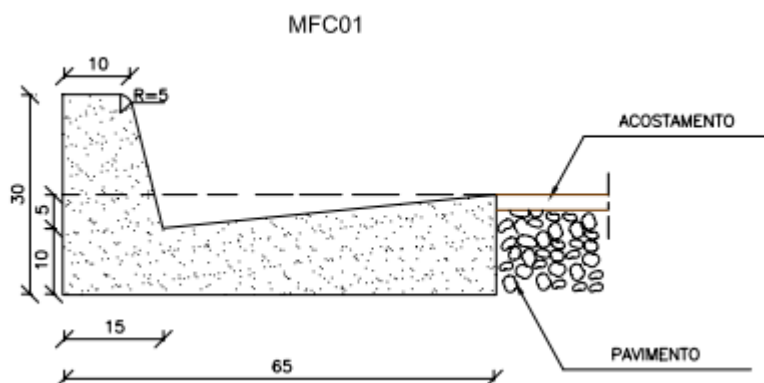
Figura 6 - Meio fio e Sarjeta conjugados – Modelo MFC01 do DNIT

f) Meio Fio: feitos de concreto ou pedra, são elementos de contenção lateral com a intuito de preservar as extremidades da pista.

g) Sarjeta: é canal longitudinal, paralelas ao meio fio, destinada a transporta as águas de escoamento superficial até os locais de coleta.

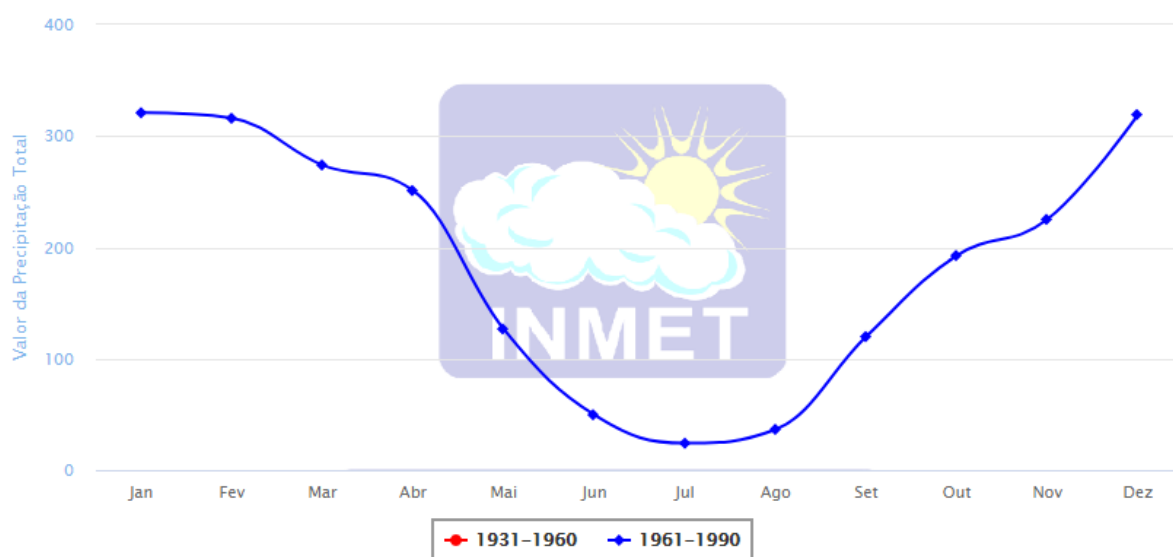
Figura 8 - Gráfico de Pluviosidade de Ariquemes

Em Ariquemes-RO a média anual de pluviosidade é de 2181 mm, os maiores índices pluviométricos foram de dezembro a abril. Cujo a intensidade máxima da precipitação realizada durante o tempo de concentração varia de 11 mm/h á 15 mm/h.

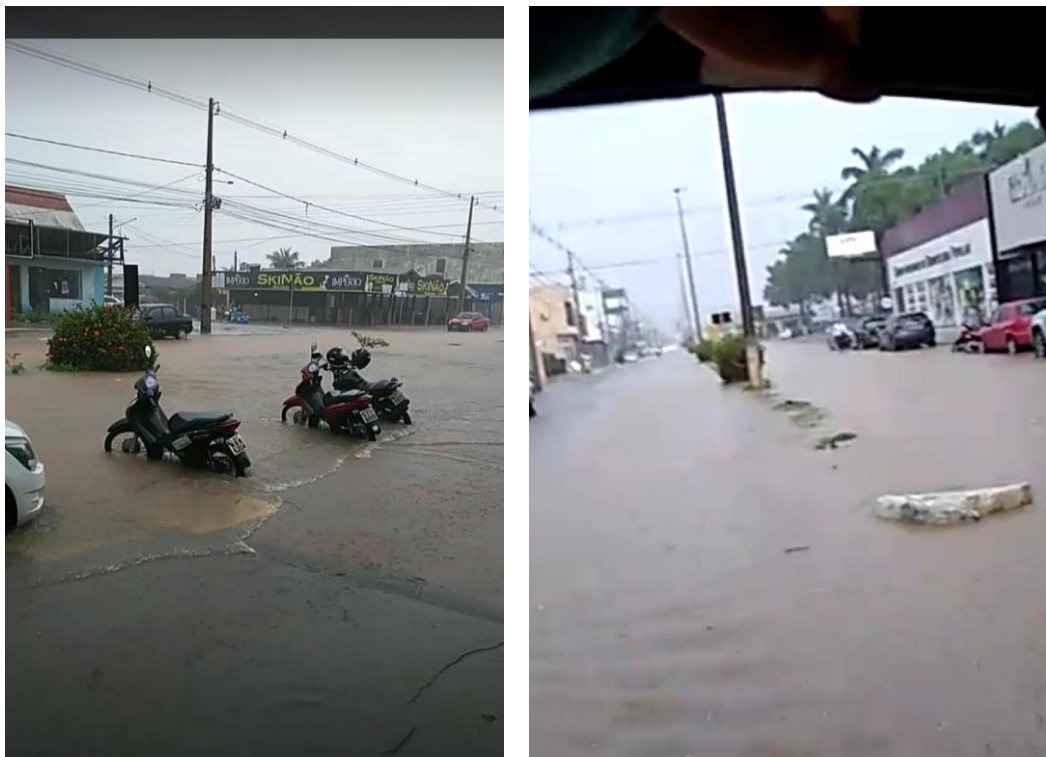
Figura 9 - Pontos críticos de alagamento na Av. Canaã.

Na figura 9 podemos observar dois pontos que demonstram o grande acúmulo de água, cujo primeiro ponto está localizada na Av. Canaã próximo à rua Recife com a rua Paineira, o segundo ponto está localizada na Av. Canaã próximo ao retorno da igreja católica São Francisco, junto com a alameda Seringueira. Nas fotos podemos observar o grande acúmulo de água no curto período de tempo.

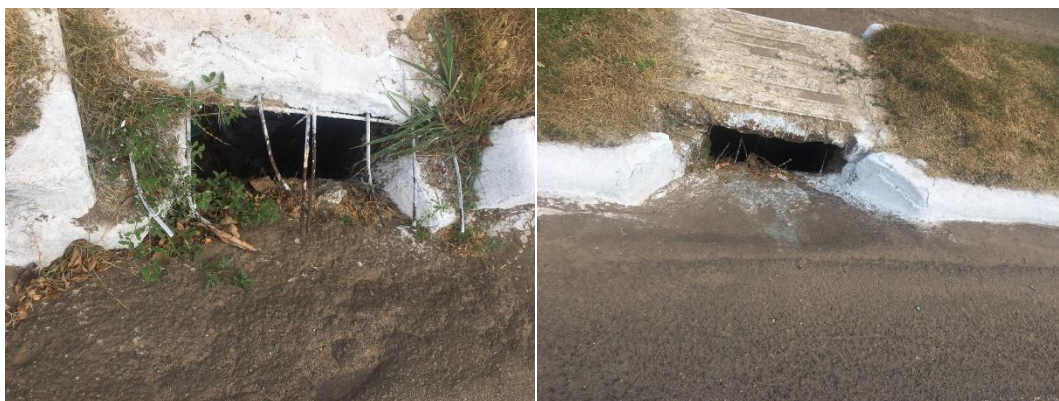
Figura 11 - Bocas de lobo danificadas – Avenida Canaã

Pode ser observado em várias bocas de lobo o efeito do tempo, refletido em danos nas bocas de lobo, como pode ser observado na Figura 13.

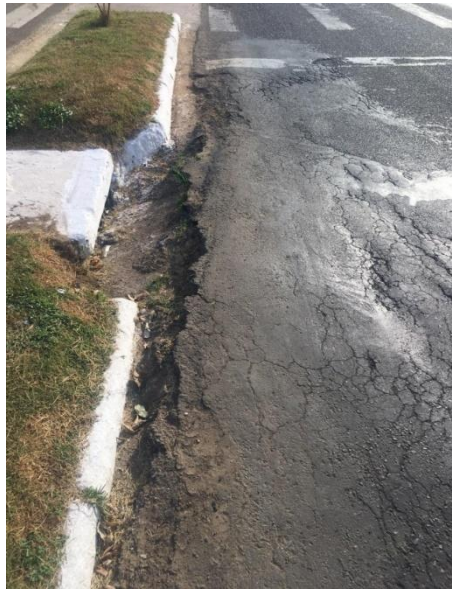
Figura 12 – Danos no pavimento asfáltico comprometendo o fluxo da água até a boca de lobo – Av. Canaã

Os danos no pavimento asfáltico e nas sarjetas podem ser composto por varios motivos, como: má execução, falta de manutenções corretivas, mau uso e lançamento de produtos químicos de limpeza que escoam no pavimento levando assim a degradação do pavimento e sarjetas, uma vez que o caimento da pista é direcionado ao canteiro central. Outro motivo é o grande fluxo de veículos que passam pela via, que com o tempo leva ao desgaste e outras patologias no pavimento.

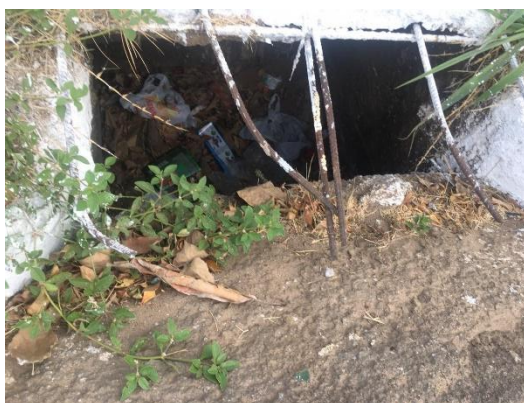
Figura 14 - Boca de Lobo apresentando entupimento – Av. Canaã

O descarte incorreto de lixo não só envolve a naturalidade da água das chuvas, como pode gerar o entupimento das redes pluvial e de esgoto, levando transtornos à população, como refluxos e alagamentos.

Os problemas produzidos pelo descarte irregular do lixo comprometem a característica e a eficiência das redes de drenagem, no período chuvoso, estes acontecimentos são frequentes, já que grandes volumes de lixo são transportados para a rede. O entupimento da rede pluvial pode promover alagamentos em dias de chuva.
