**IMPERMEABILIZAÇÃO:**

**Patologias mais comuns em construções residenciais na cidade de  
Ariquemes-RO**

Trabalho de Conclusão de Curso para  
obtenção do Grau em Engenharia Civil  
apresentado à Faculdade de Educação e  
Meio Ambiente - FAEMA

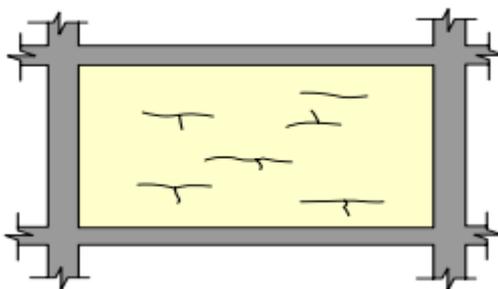
Figura 1 - Trincas horizontais, provindos da expansão dos tijolos

A seguir, a figura 1 se refere as trincas horizontais presentes na alvenaria, tendo como consequência a expansão dos tijolos, painel é solicitado à compressão na direção horizontal.

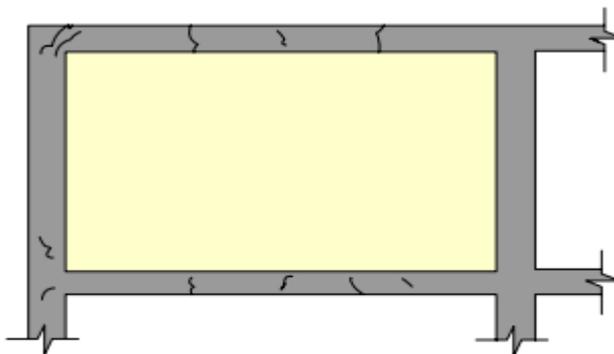
Figura 2 - Trincas nas peças estruturais

Na próxima figura 2, é possível notar as trincas nas peças estruturais, isso ocorre em razão da expansão da alvenaria.

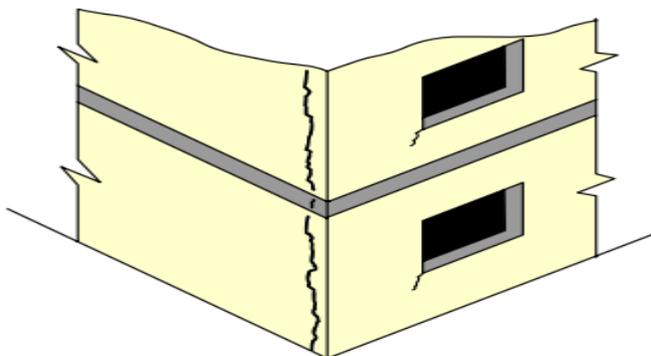
Figura 3 - Dilatação dos tijolos por absorção de umidade provocando o fissuramento vertical

A figura 3 demonstra a resultante da expansão dos tijolos por absorção de umidade, podendo provocar o fissuramento vertical da alvenaria.

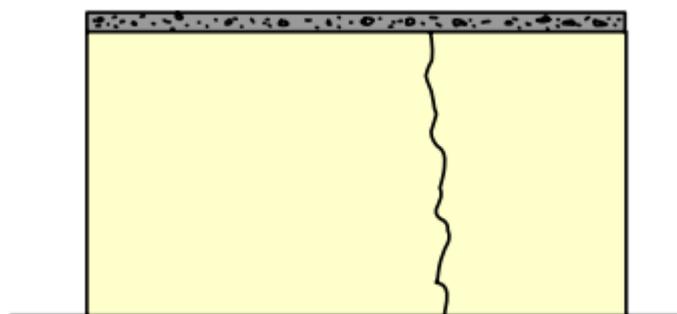
Figura 4 - Trinca vertical no terço médio da parede

A figura 4 exibe uma trinca vertical na parede, onde segundo Souza (2008), geralmente provocada por movimentações higroscópicas de solo-cimento e tijolo. Normalmente essas fissuras ocorrem em paredes com grandes vãos, no geral de 6 a 7 metros e podem ser motivadas tanto pela contração de secagem do produto como também por suas movimentações reversíveis.

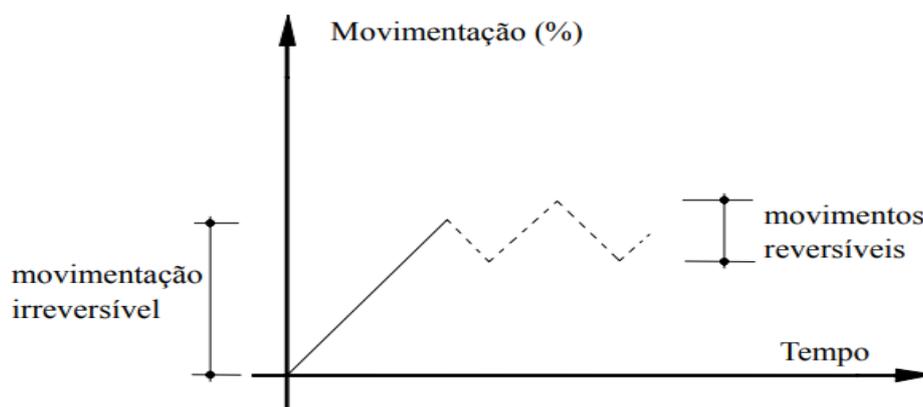
Figura 5 - Movimentações irreversíveis e reversíveis do concreto

As alterações no teor de umidade ocasionam movimentações de dois modos: irreversíveis e reversíveis. As irreversíveis são as que ocorrem logo após a criação do material e decorrem pelo ganho ou perda de água até que se alcance a umidade higroscópica de equilíbrio do material. Já as movimentações reversíveis acontecem por variações do teor de umidade do material, permanecendo delimitadas a certo intervalo, mesmo secando ou saturando completamente o material. A figura 5 abaixo evidencia o caso do concreto:

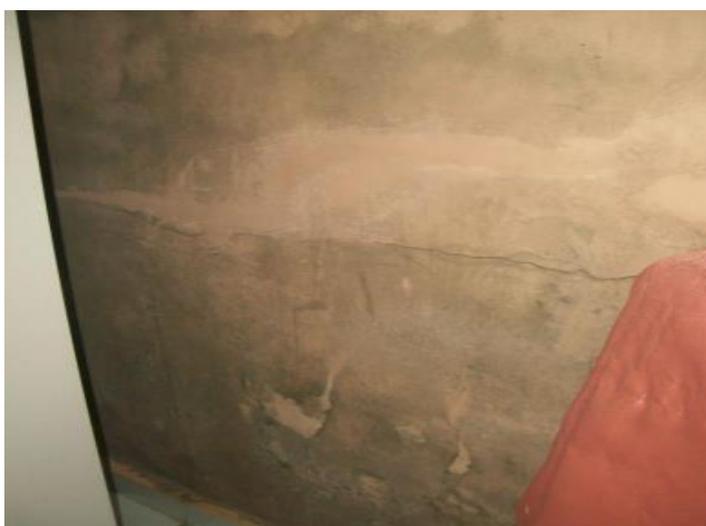
Figura 6 - Presença de mofo em parede interna, sem exposição à umidade

Essa patologia acarreta na alteração da superfície, exigindo na maioria das vezes a recuperação e em casos mais avançados têm-se a necessidade de se refazer o revestimento, conforme figura 6 e 7 abaixo.

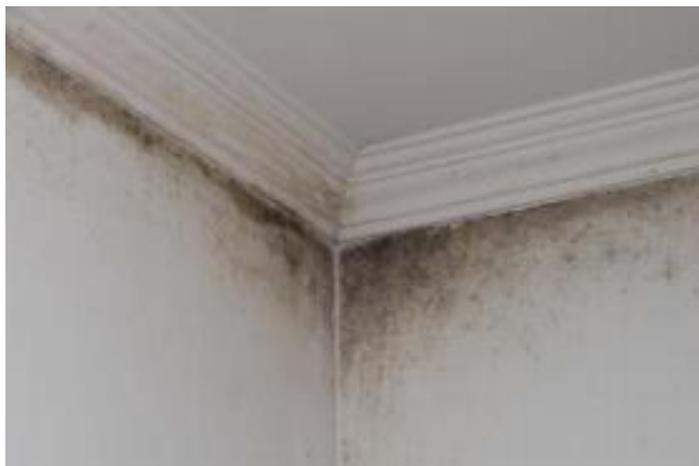
Figura 8 - Parede interna com bolor

O emboloramento é uma alteração da superfície que pode ser verificada macroscopicamente em diferentes materiais, sendo o resultado do desenvolvimento fungos. E como fungos são organismos vivos, o seu desenvolvimento depende essencialmente da presença de umidade. Assim, a manifestação de bolor está diretamente ligada à existência de umidade no local, é comum encontrar o emboloramento em paredes que estejam umedecidas, seja por vazamento de água, ou pela infiltração. O bolor infecta os objetos presentes na residência e apresenta uma cor acinzentada, sendo de fácil remoção. Na figura 8 abaixo é possível visualizar esta manifestação.

Para prevenir o aparecimento de bolor na residência algumas medidas devem ser tomadas, as quais visam uma boa ventilação do cômodo, iluminação e também insolação aos ambientes e evitar riscos de infiltração de água, seja por paredes, pisos e tetos ALUCCI & FLAUZINO & MILANO (1985).

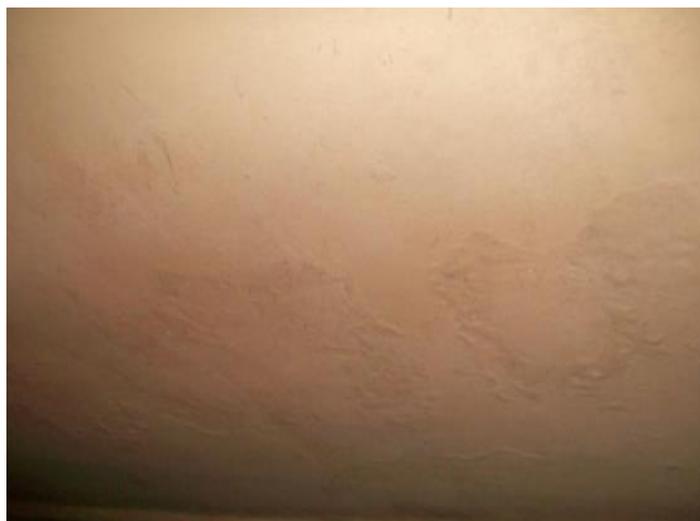
Figura 9 - Bolhas em parede interna

com sua resistência total e aplicação de produtos indicados para locais internos sendo aplicado em áreas externas. Hussein (2013) ainda afirma que aparecimento de bolhas na residência relacionadas à umidade, normalmente acontece algum tempo após a sua execução. Na figura 9 abaixo, é possível visualizar a patologia acima citada.

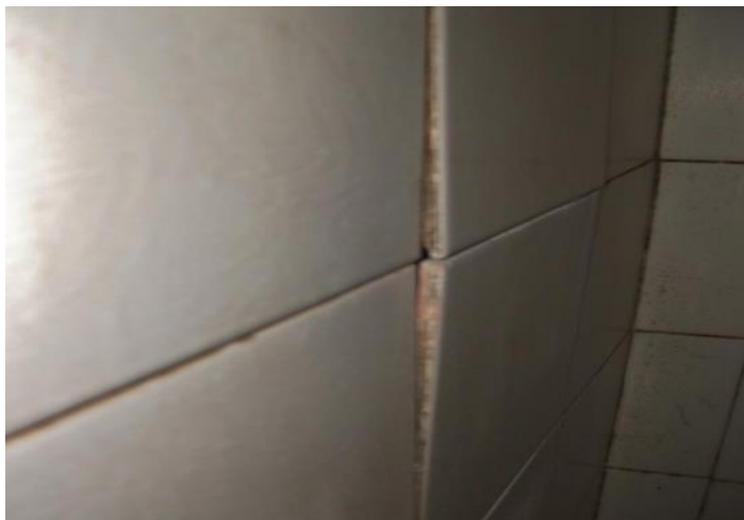
Figura 10 - Descolamento de azulejo em banheiro

Essa manifestação patológica acontece quando há uma falha de aderência entre as placas cerâmicas e argamassa de assentamento, isso acontece devido à expansão das placas. Essa expansão pode ser oriunda de diversos fatores, dentre as quais, segundo Assis (2009), pode ser derivada por causas como, deformação no concreto armado, movimentações higroscópica e movimentações térmicas.

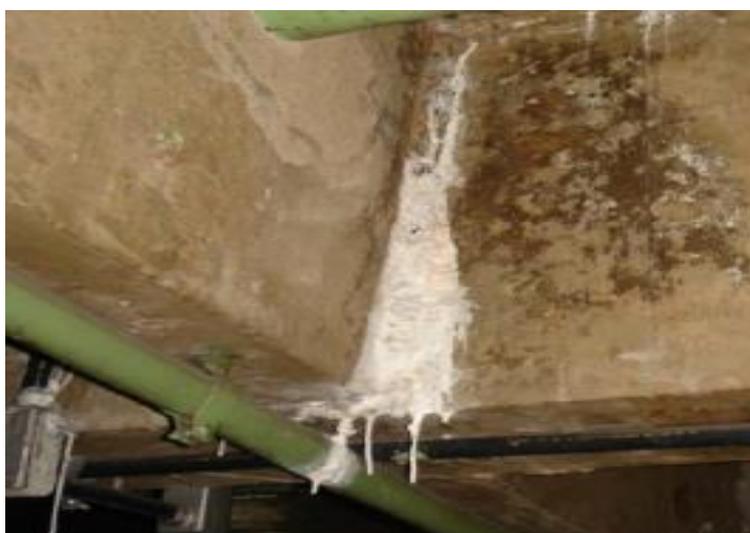
Figura 11 - Eflorescência devido a umidade

Segundo Hussan (2013), é constituída de sais de metais alcalinos e alcalino terrosos. Quando expostas à água, os sais se dissolvem e vão para a superfície de alvenarias, esses sais solúveis são provenientes dos materiais ou componentes da alvenaria, com a evaporação da água resulta na geração de depósitos salinos. Essa manifestação geralmente altera a aparência do material onde se deposita, sendo capaz até de causar a degradação do mesmo.

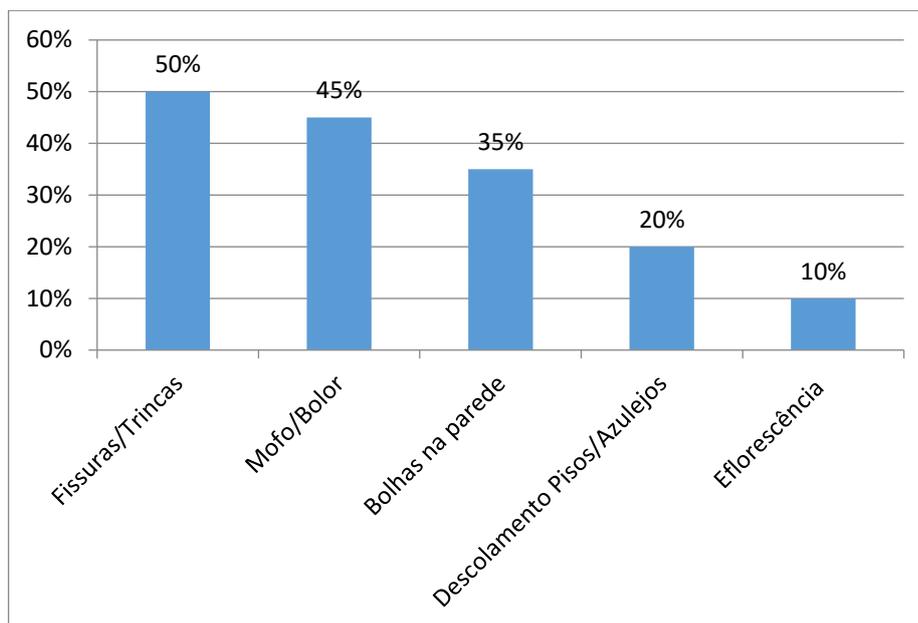
Gráfico 9 - Patologias mais frequentes nas residências visitadas

Ainda de acordo com a tabela 2, das 20 residências visitadas apenas 5 não apresentaram patologias, e as fissuras/trincas, seguida de mofos/bolor e bolhas na parede foram as manifestações patológicas com maiores frequências, conforme o gráfico 9 abaixo.

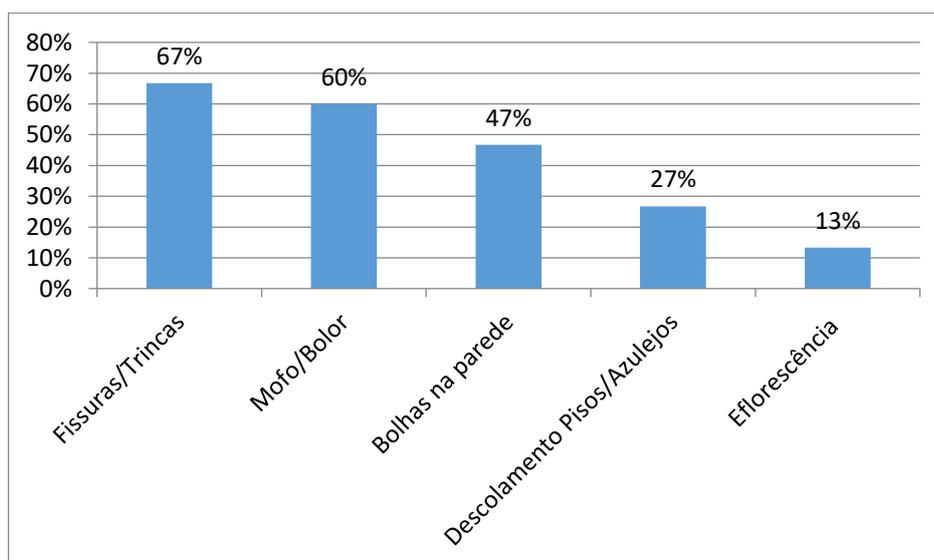
Gráfico 10 - Incidência de manifestações em casas que apresentaram problemas

Das residências que manifestaram patologias, as que tiveram maiores incidências foram às fissuras/trincas com 66%, seguidas de mofo/bolor com 60% e bolhas na parede com 46%, conforme o gráfico 10 abaixo.

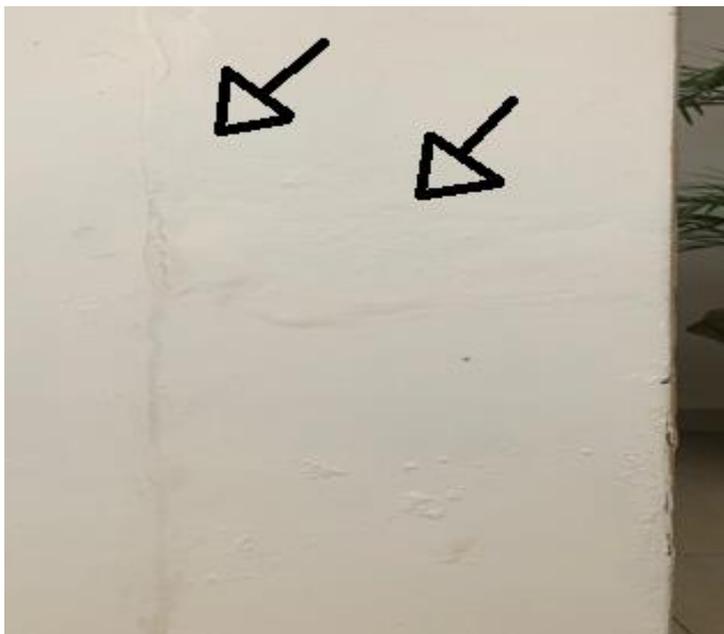
Figura 12 - Parede com fissuras e bolhas sobre sua superfície

Abaixo na figura 12 e 13 é possível notar a manifestação dessa patologia.

São vários os motivos que podem resultar no aparecimento dessa manifestação patológica, dentro o qual podemos destacar as mudanças higroscópicas, que podem modificar as dimensões dos materiais porosos. As variações que podem ocorrer pela exposição à umidade e temperatura provocam movimentações na estrutura de dois tipos, irreversíveis e reversíveis, conforme mencionado no item 3.4.1.

Uma forma de intervir na manifestação desta patologia é adicionando polímeros ou também fibras às argamassas utilizadas, ou utilizar a argamassa flexível exclusiva de recuperação. Thomaz (1989) aconselha também o uso da tela metálica, pois ela auxilia a argamassa. Por mais que as origens das fissuras podem ser diversas, normalmente elas são recuperadas da mesma forma, e todas incluem a abertura do local, logo após, deverá ser feito a verificação de vazamentos em tubulações hidráulicas em locais próximos. Em relação à abertura, deve ser limpa com material que veda o revestimento em volta da mesma, faz-se necessário esperar a secagem total do local, e logo após, aplicar a argamassa flexível, assim recuperando o local e também prevenindo problemas semelhantes futuros.

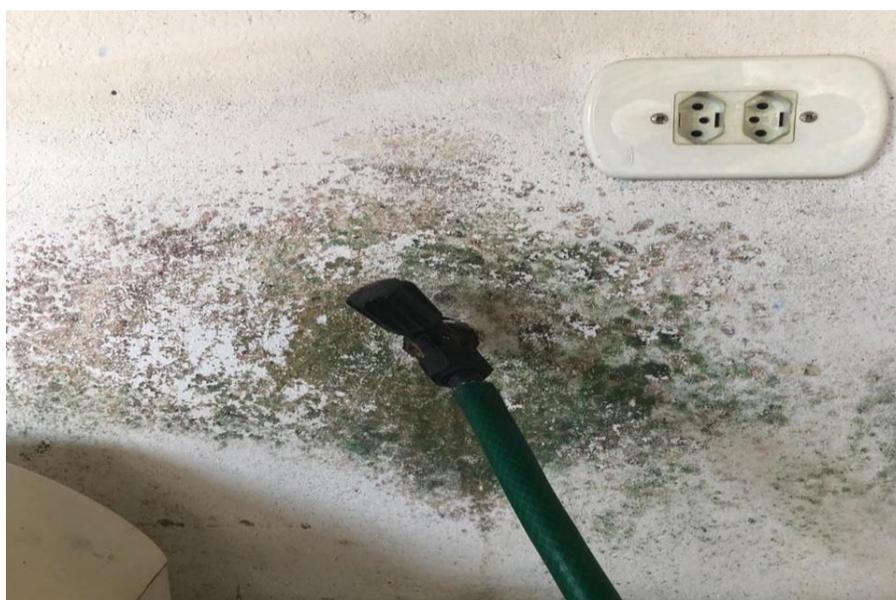
Figura 14 - Parede interna da área de serviço com manifestação de mofo

Também foi constatada a existência de mofos e bolores em algumas residências visitadas. Estas manifestações têm como agente causador o excesso de umidade, sendo esse, o fator essencial para o surgimento destas patologias, que se propagam com facilidade em paredes que estejam expostas a umidade, e que não estão expostas a luz solar. Na figura 14 é possível notar a presença de mofo na parede interna de uma residência visitada.

Antes da retirada do mofo ou bolor dos locais que apresentam a patologia, deve-se ser verificado se há vazamentos ou infiltrações que possam estar presentes e ocasionando tal problema.

De acordo com Letícia (2009) se não houver vazamentos ou infiltrações, deve ser retirada a camada de pintura e passado um produto selador. Após a secagem, deve ser refeita a pintura. Já em casos mais leves, a área com a manifestação deve ser limpa com produtos desinfetantes, que evitem a proliferação destes fungos novamente no local.

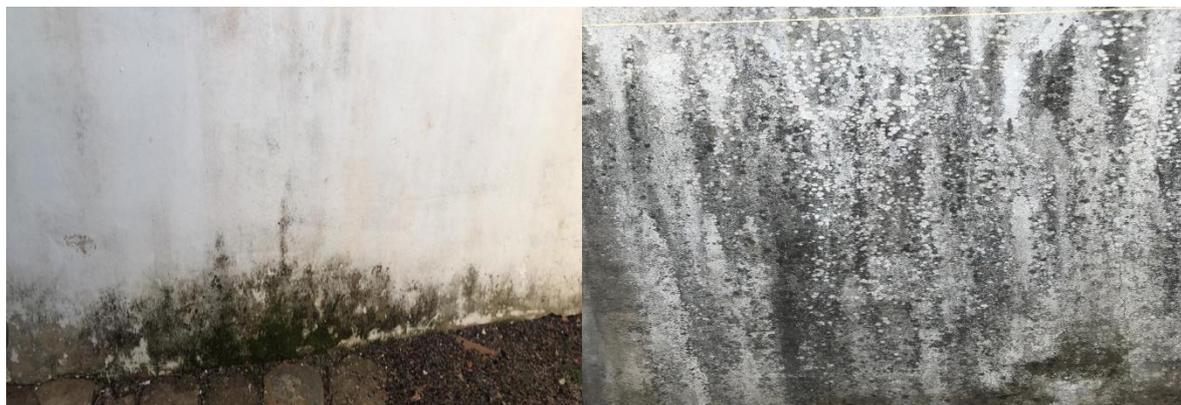
Figura 15 – Parede externa com manifestação de mofo

Nas figuras 15 (a) e (b) pode-se notar a presença de mofos nas paredes que estão expostas a intempéries, isso acontece quando ocorre negligência quanto ao uso de impermeabilização, sendo projetadas e executadas de maneira incorreta.

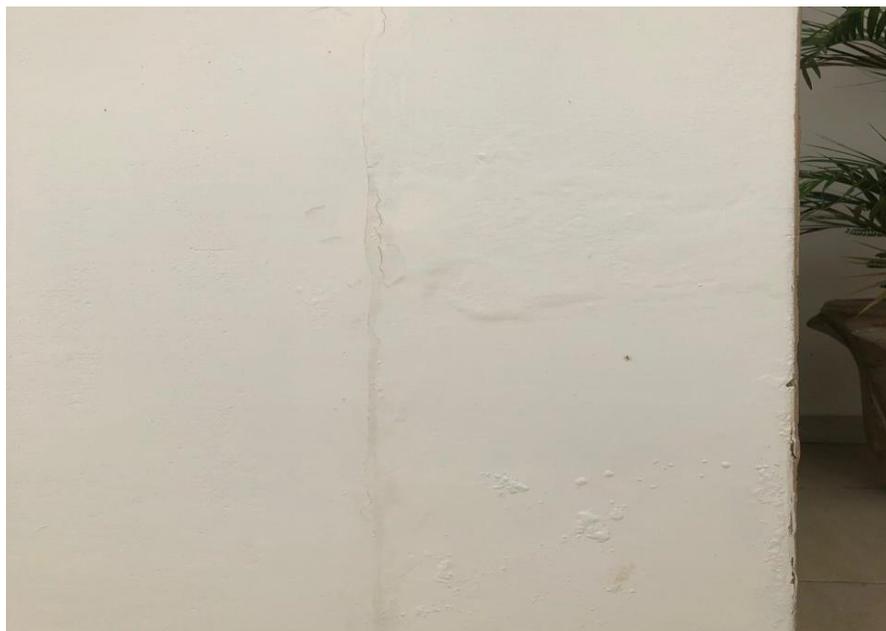
Figura 16 - Parede com bolhas e fissuras sobre sua superfície

A bolha na parede foi a terceira patologia com maior incidência em residências que apresentaram problemas, tendo um índice de 46,7%. Abaixo nas figuras 15 e 16 é possível detectar essas manifestações.
