**TRINCAS E FISSURAS EM ESTRUTURA DE ALVENARIA: Estudo de caso em
uma residência em Ariquemes-RO**

Trabalho de conclusão de curso apresentado ao curso de graduação em Engenharia Civil, do Centro Universitário FAEMA – UNIFAEMA, como requisito parcial à obtenção do título de Bacharel em Engenharia Civil.

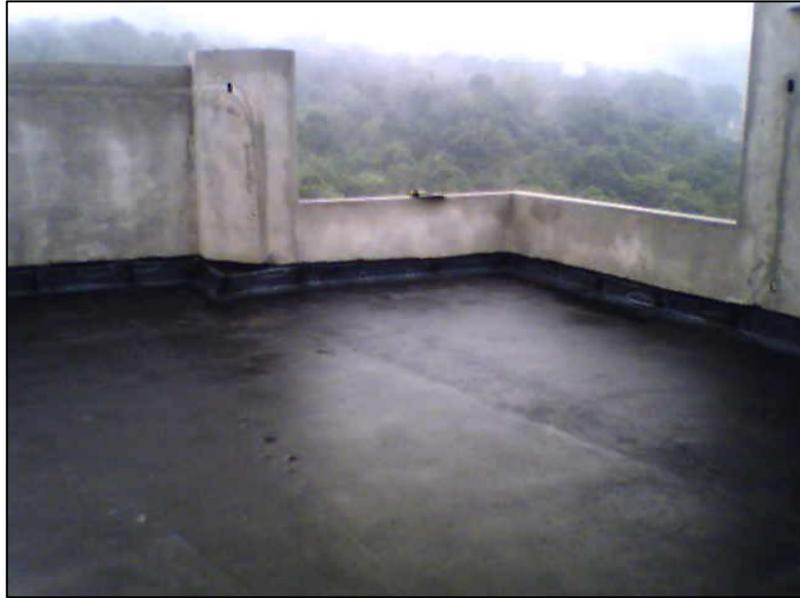
Figura 1 – Impermeabilização de laje com manta asfáltica

Outro exemplo de impermeabilização é a manta asfáltica, que são bastante utilizadas em coberturas e lajes, onde há bastante exposição a temperaturas elevadas. Sua aplicação deve trabalhar grandemente a aderência da mesma com a superfície da estrutura trabalhada, para garantir sua efetividade e vedação completa (MORAES, 2002). As figuras 1 e 2 apresentam exemplos desse tipo de impermeabilização.

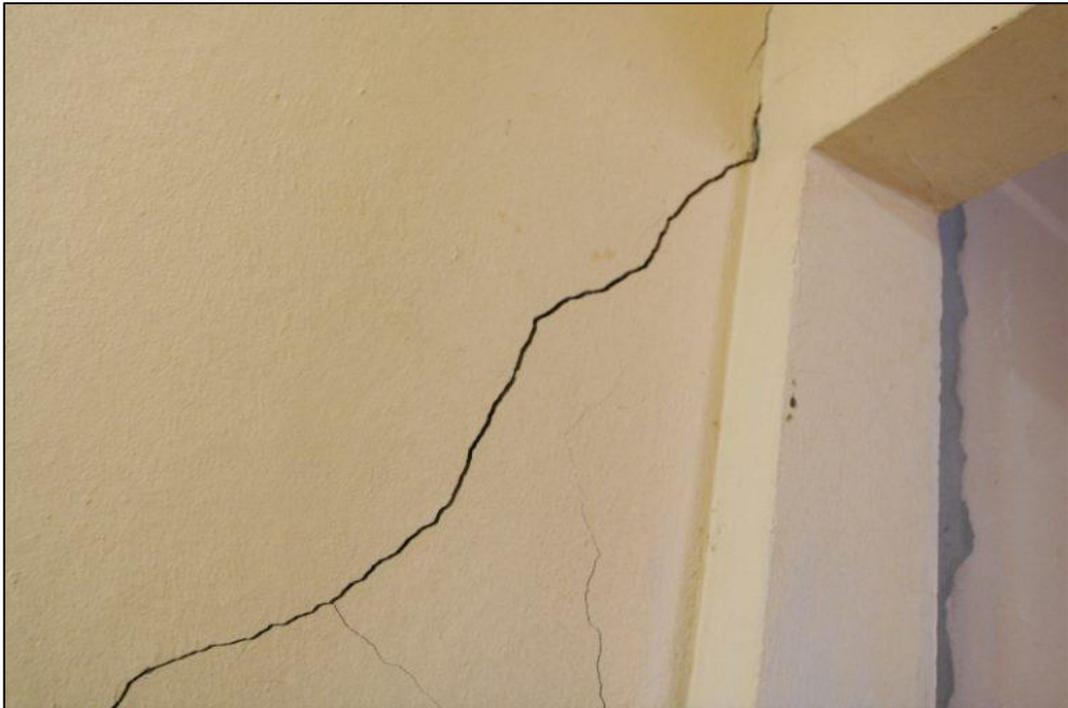
Figura 3 – Fissura vertical

As figuras 3, 4 e 5 apresentam exemplos de fissuras verticais, horizontais e angulares, respectivamente.

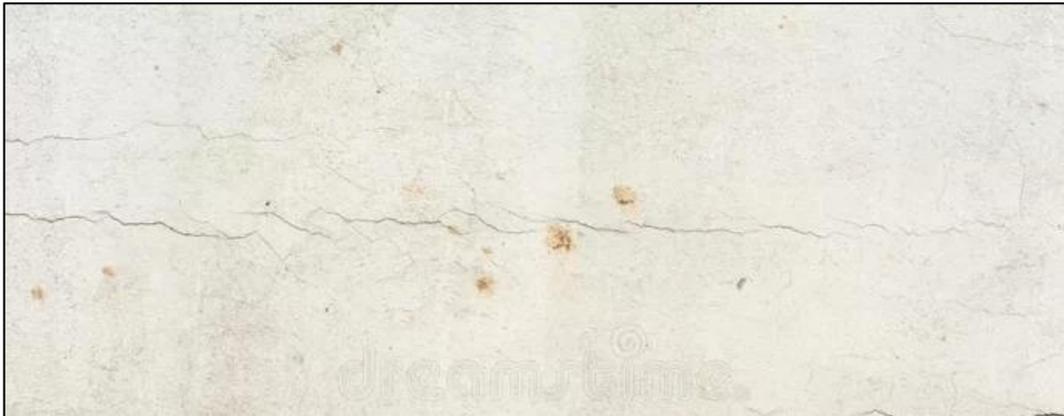
Figura 6 – Fissura em alvenaria

A figura 6 apresenta uma ilustração de uma patologia de fissura em alvenaria.

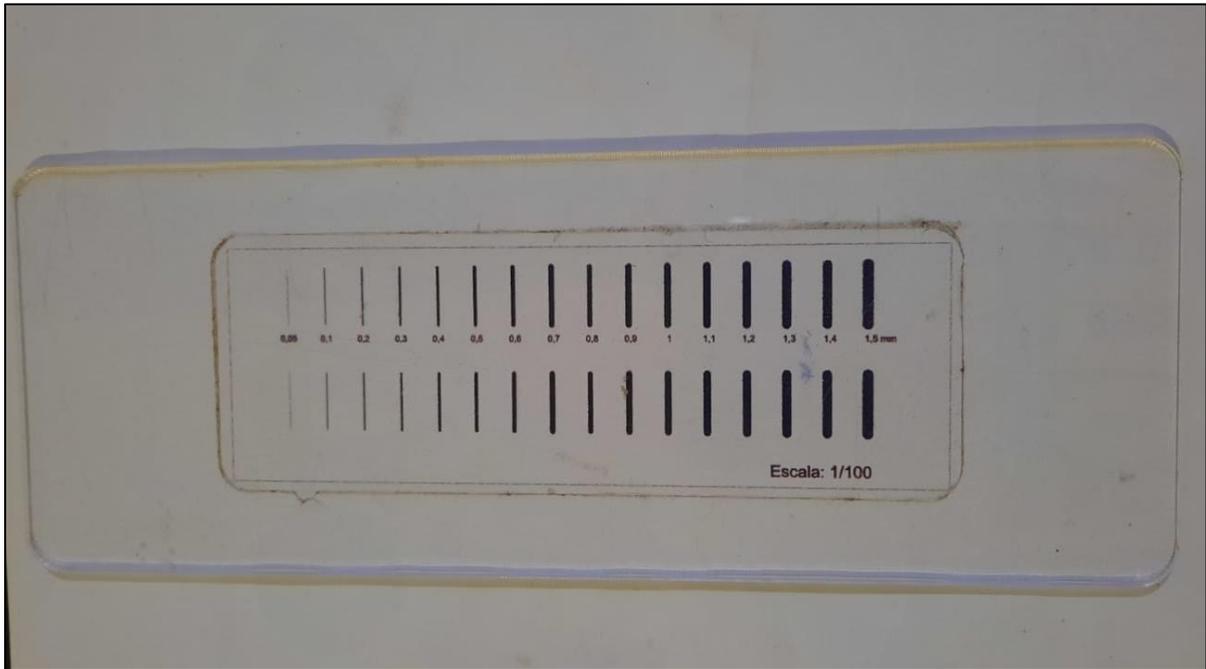
Figura 7 – Fissurômetro utilizado na pesquisa

O fissurômetro (figura 7) trata-se de um instrumento que é utilizado para medição ou avaliação do progresso de uma fissura ou rachadura. Convém destacar que existem fissurômetros apenas para medição, ou seja, uma régua simples, e fissurômetros para o acompanhamento da evolução da patologia.

Conforme figura 7, observa-se que o fissurômetro utiliza como unidade de medida o milímetro (mm), com valor de vão de 0,05mm até 1,5mm. Cada traçado preto representa o dimensionamento do valor de determinado milímetro. Assim, ao sobrepor o fissurômetro sobre a patologia investigada é possível determinar exatamente o seu valor.

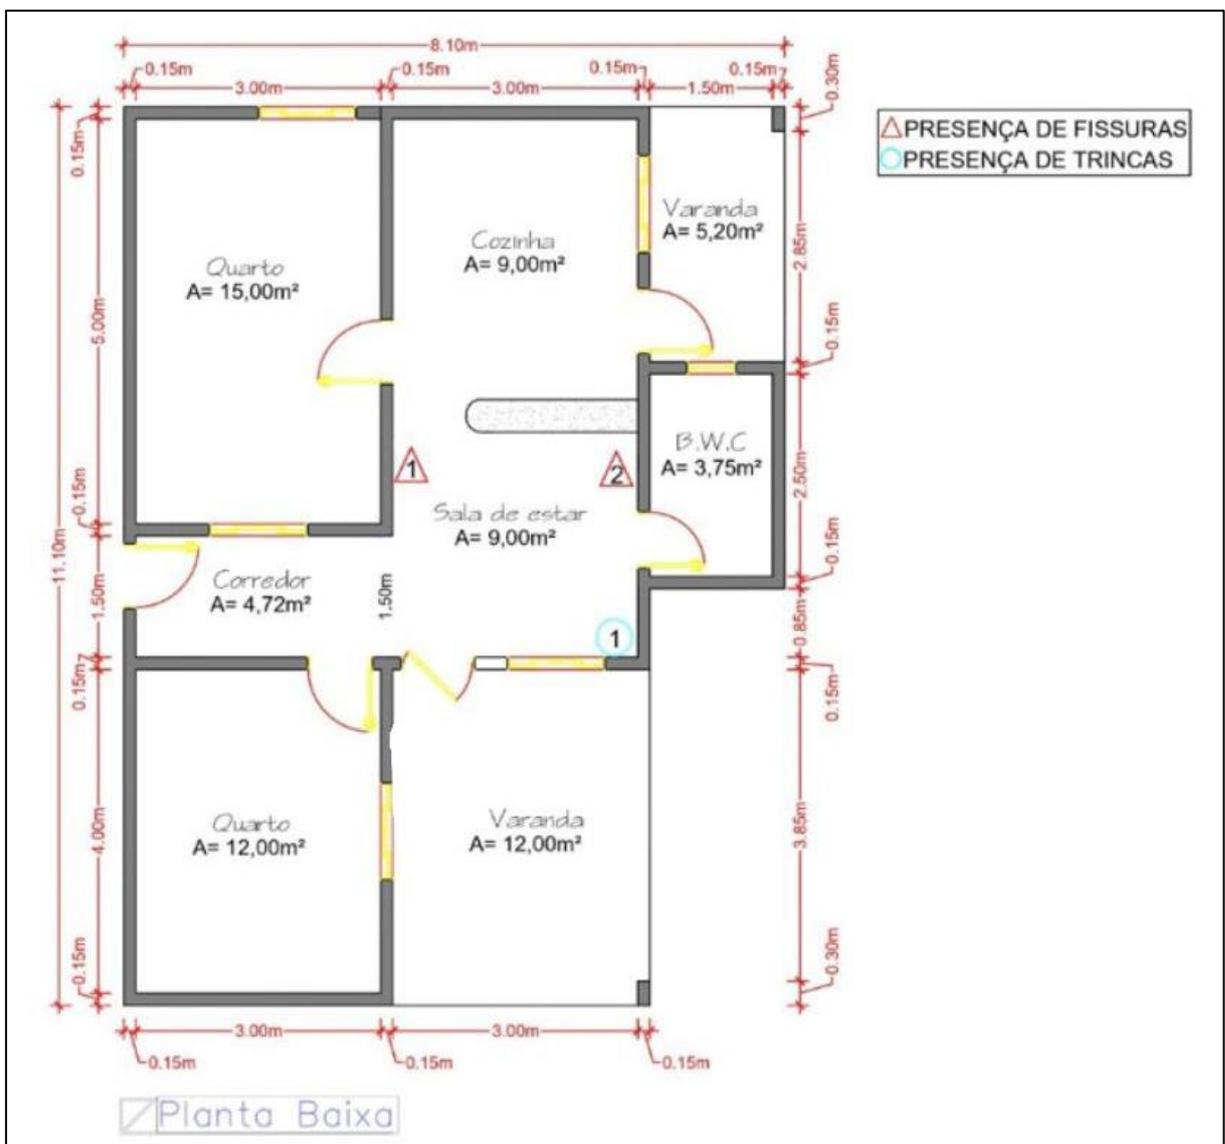
Figura 8 – Localização das fissuras e trincas conforme planta baixa

O ponto de partida para os resultados dessa pesquisa é o mapeamento das fissuras e trincas identificadas na coleta de dados. Assim a Figura 8 abaixo apresenta a planta baixa da residência investigada, onde a localização das patologias pode ser identificada.

Como pode ser observada na parte direita da Figura 5, a legenda indica o tipo de patologia que cada símbolo representa e sua localização junto a planta baixa da edificação.

Analisando a planta é possível compreender que as trincas e fissuras da residência se concentram em uma região próxima, sendo a região central da edificação. Hipoteticamente, acredita-se que algum fator estrutural comum nessa região pode ser o causador das patologias, tendo em vista a proximidade (SILVA, 2020).

- Fissuras: foram encontradas duas fissuras, ambas localizadas dentro da sala de estar, sendo uma na parede que se conecta à um dos quartos e a outra na parede que se conecta ao banheiro comum da residência;
- Trincas: foi encontrada uma trinca, estando localizada na sala de estar na parede que se conecta a varanda frontal.

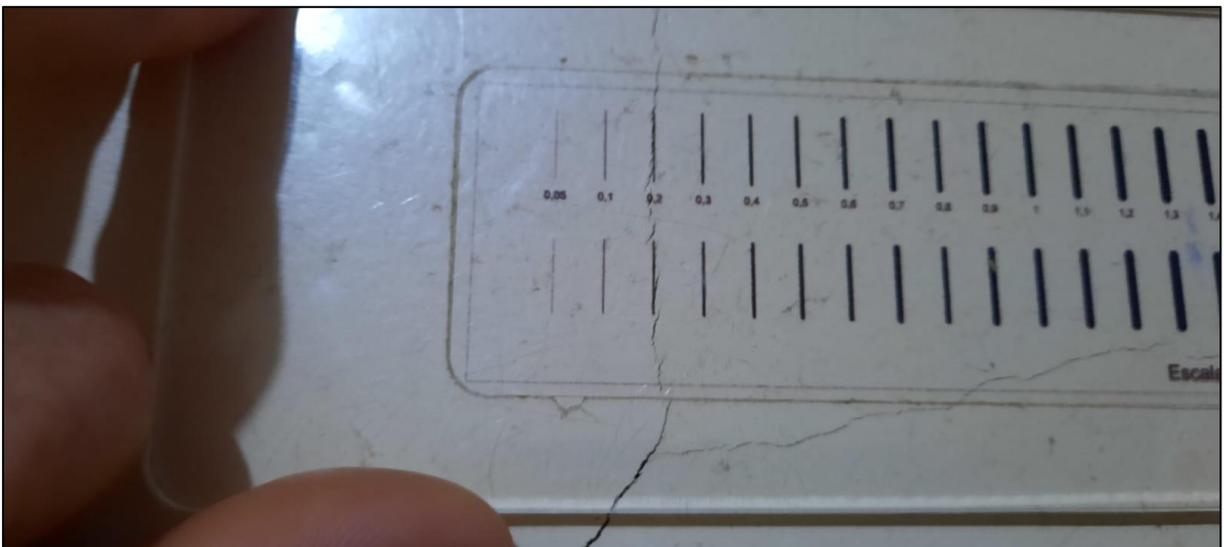
Figura 9 – Fissura 1 identificada na residência em estudo (sala de estar)

A Figura 9 apresenta a primeira fissura identificada na residência. Essa patologia está localizada na sala de estar e sua mensuração é de 0,2mm. Conforme NBR 9575:2003 apresentada em capítulos anteriores, por possuir diâmetro menor que 0,5mm essa patologia definitivamente pode ser classificada como fissura.

Nas medidas de controle das patologias diagnosticadas, foi sugerida a correção das fissuras com limpeza local e uso de argamassa, por ser um problema superficial e passível de correção de maneira mais facilitada.

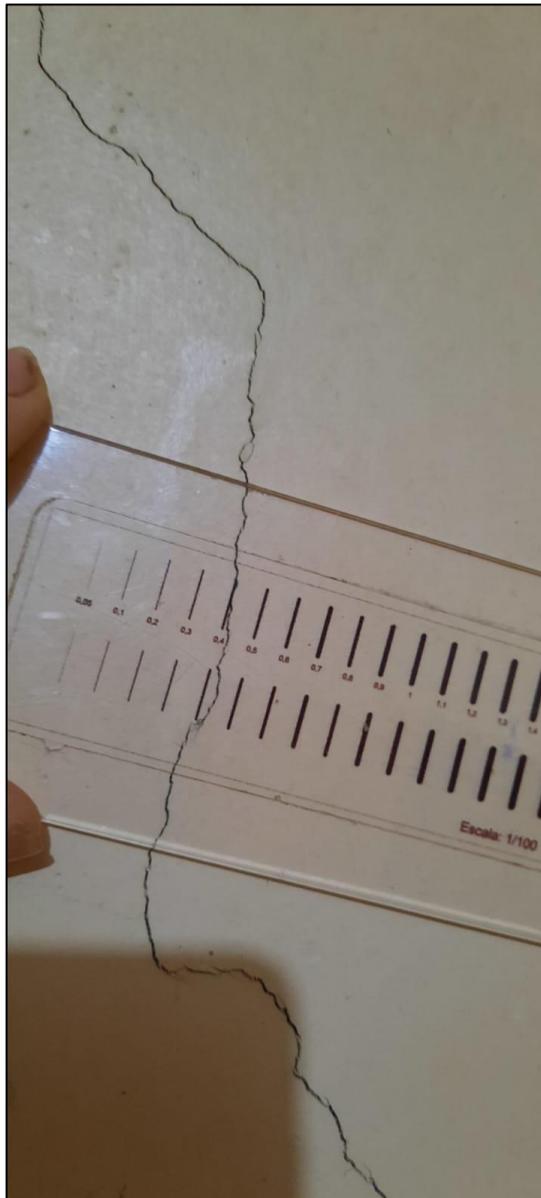
Figura 10 – Fissura 2 identificada na residência em estudo (sala de estar)

De igual maneira, a Figura 10 apresenta outra fissura identificada na residência. Essa patologia está localizada na sala de estar e sua mensuração é de 0,4mm, sendo também classificada como uma fissura.

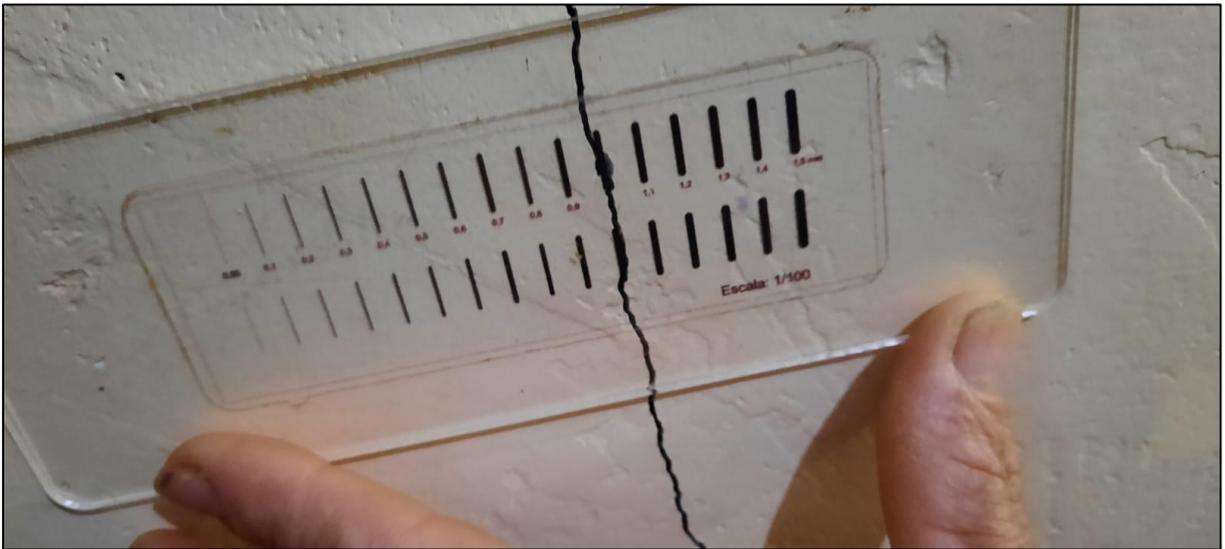
Figura 11 – Trinca 1 identificada na residência em estudo (sala de estar)

A Figura 8 apresenta a primeira trinca identificada na residência em estudo. Essa é sua classificação devido seu diâmetro, que é de 1mm e que em conformidade com a NBR 9575:2003 se enquadra como uma trinca. Essa patologia está localizada na sala de estar.

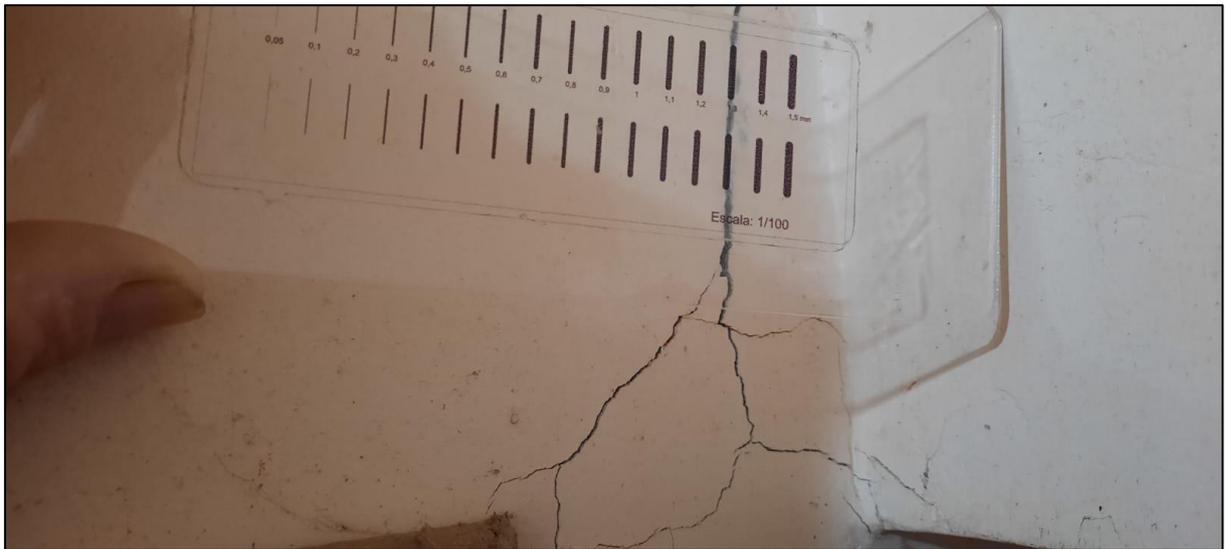
Figura 12 – Rachadura identificada na residência em estudo (corredor)

Apesar desse estudo possuir enfoque em identificar trincas e fissuras, mostra-se relevante também apresentar outra patologia identificada na residência que foi classificado como rachadura. Essa patologia foi apresentada na Figura 12 apresenta outra patologia observada na edificação.

A patologia acima apresenta dimensionamento de 1,3mm que em conformidade com a NBR 9575:2003 se enquadra como uma rachadura.

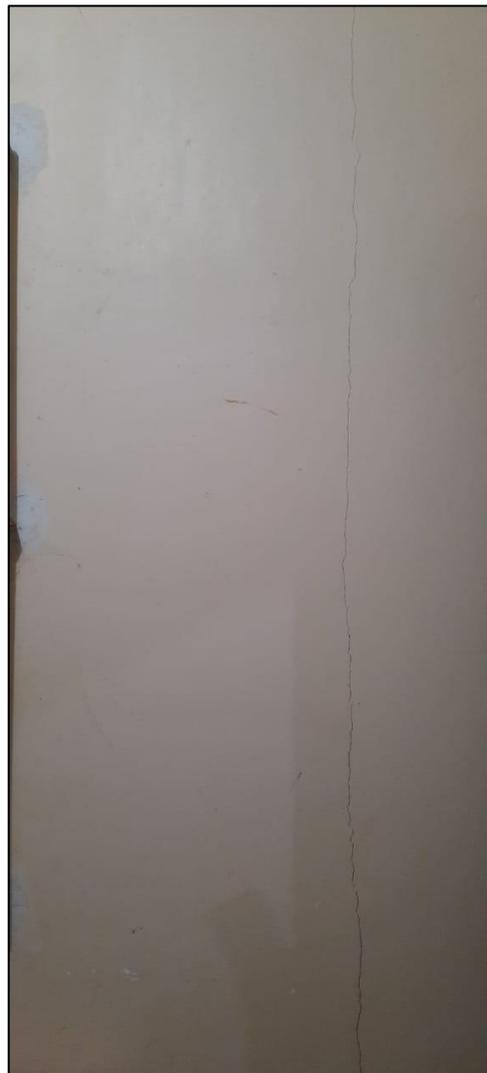
Figura 13 – Patologia com angulação vertical

Revisitando as patologias identificadas nesse estudo, é possível observar que apenas uma das patologias apresenta angulação vertical ou horizontal, sendo ela uma das fissuras que apresenta angulação vertical conforme Figura 13 abaixo.

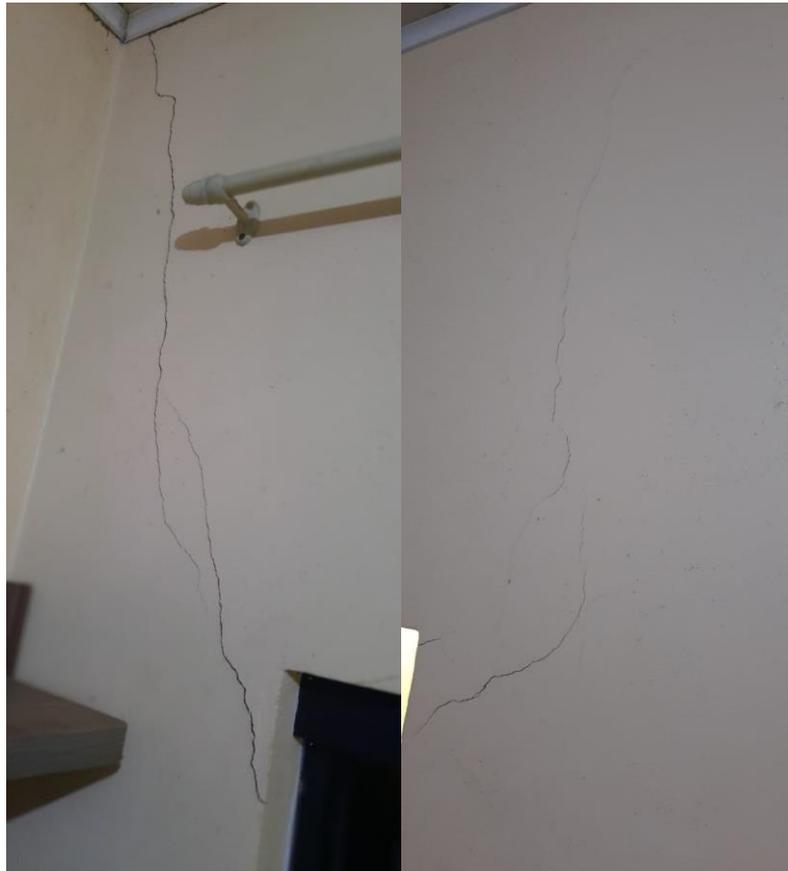
Figura 14 – Patologias com angulação voltada para 45°

Enquanto isso, as fissuras e trincas que possuem angulação de 45° são as que mais precisam de atenção, pois podem ser originadas de recalque, isto é, pelo afundamento da fundação e podem atingir variadas partes da edificação. O grande ponto da questão é que quando crescem essas patologias que apresentam esse tipo de angulação pode representar que o recalque de fato já afetou a parte estrutural da edificação, o que pode ser difícil de reverter (DUARTE, 2021).

Enquanto isso, todas as demais patologias evidenciadas no estudo apresentam angulação mais voltada para 45°, conforme demonstrado na Figura 14 abaixo.

- A origem pode ser oriunda de fatores exógenos: essa hipótese surge da posição onde as patologias identificadas estão localizadas, ou seja, todas entre um espaço de 3,00m² e muito perto da varanda onde os carros são estacionados. É fato que o fluxo de veículos e as vibrações que eles causam podem originar esses tipos de patologias, sendo então uma possível causa das patologias em estudo;
- A origem pode ser oriunda da ausência de execução da verga: esse mecanismo é um caminho para minimizar o desenvolvimento de patologias de fissuras e trincas;
- A origem pode ser oriunda do recalque: o afundamento de uma edificação é dos fatores mais alarmantes para patologias como essas. Além disso, a angulação para diagonal da maior parte das fissuras e trincas observadas pode sugerir que haja um problema com esse aspecto no imóvel.
