**SEGURANÇA DO TRABALHO NA CONSTRUÇÃO CIVIL: Verificação do
cumprimento da NR-6 E NR-18 em obras residenciais na cidade de Ariquemes -
RO**

Trabalho de Conclusão de Curso
apresentado ao curso de Engenharia do
Centro Universitário FAEMA – UNIFAEMA
como pré-requisito para obtenção do título
de bacharel em Engenharia Civil.

Verificar o cumprimento da NR-6 e NR-18 em obras residenciais na cidade de Ariquemes - RO.

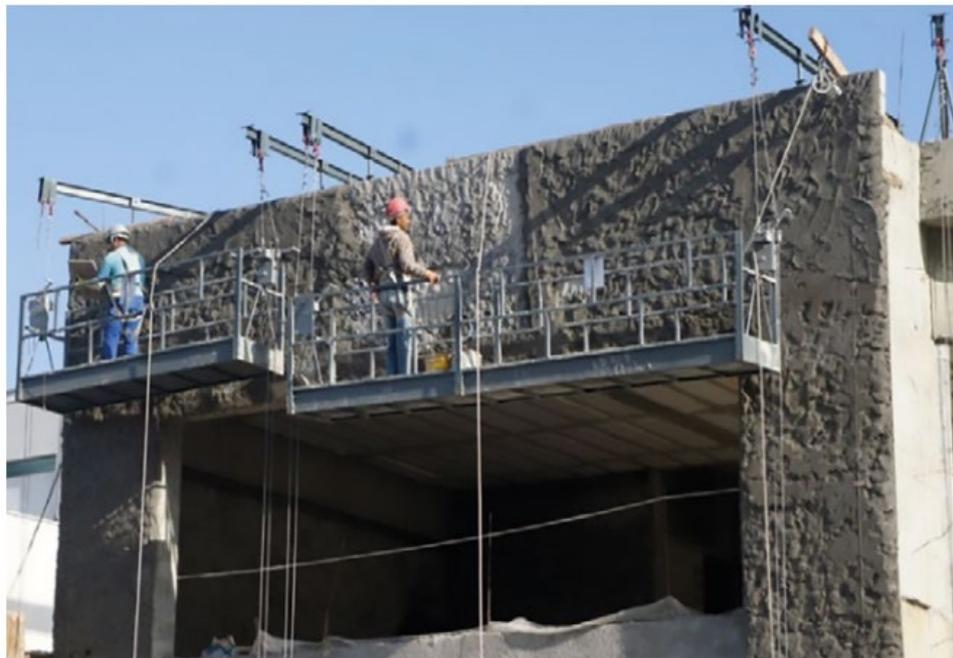
Figura 1 – Andaimos suspensos fixados na estrutura da edificação com emprego de vigas metálicas com perfil I e cabos de aço

Ademais, estabelece a necessidade de elaboração de Projeto de estrutura de andaimes suspensos. Deverá compor o projeto a forma adotada para a fixação dos andaimes suspensos e suas estruturas de apoio, de modo a garantir sua estabilidade e segurança dos funcionários durante todo o período de utilização desses equipamentos. A estrutura prevista para a sustentação dos andaimes suspensos deverá apresentar resistência três vezes maior que o esforço solicitante. Para manter os cabos de fixação afastados da fachada na dimensão correta, empregam-se vigas metálicas (Figura 1), afastadores (Figura 2) ou outras estruturas metálicas de resistência equivalente, apoiados e fixados em elementos estruturais da edificação (MENDONÇA; MACHADO, 2016; PEINADO, 2019).

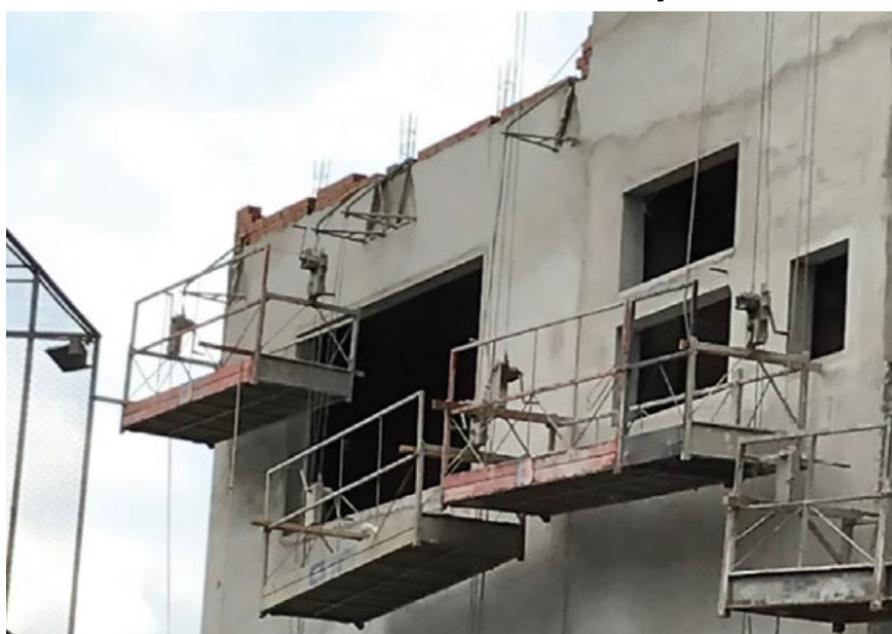
Figura 2 – Andaimos suspensos fixados na estrutura da edificação com emprego de afastadores metálicos e cabos de aço

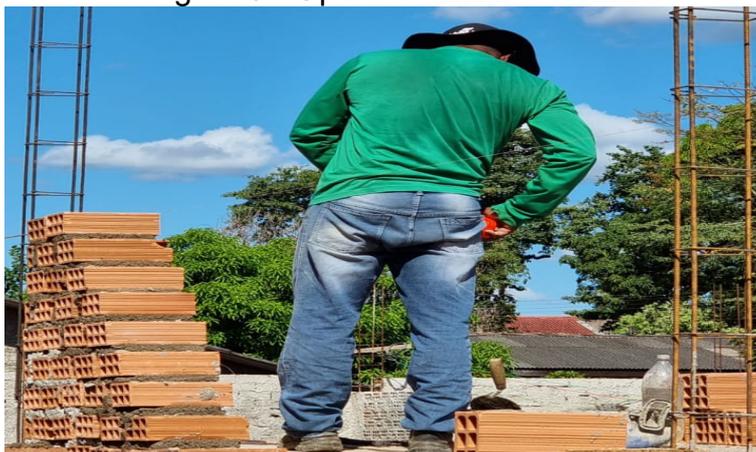
Figura 3 - Operário utilizando bota

Dessa forma, o mais preocupante nos canteiros de obra em questão foi a ausência de emprego de equipamentos de proteção individual para serviços específicos infringindo a NR-6, os operários usam somente botas de proteção (Figura 3) e em duas obras trabalham de chinelo (Figura 4), e também vestimentas (Figura 5), mas em algumas tem operários trabalhando até de short (Figura 6), eram por iniciativa própria, não sendo utilizado nenhum outro (Gráfico 1), assim, a falta de cuidado com estes equipamentos pode ocasionar vários acidentes de trabalho.

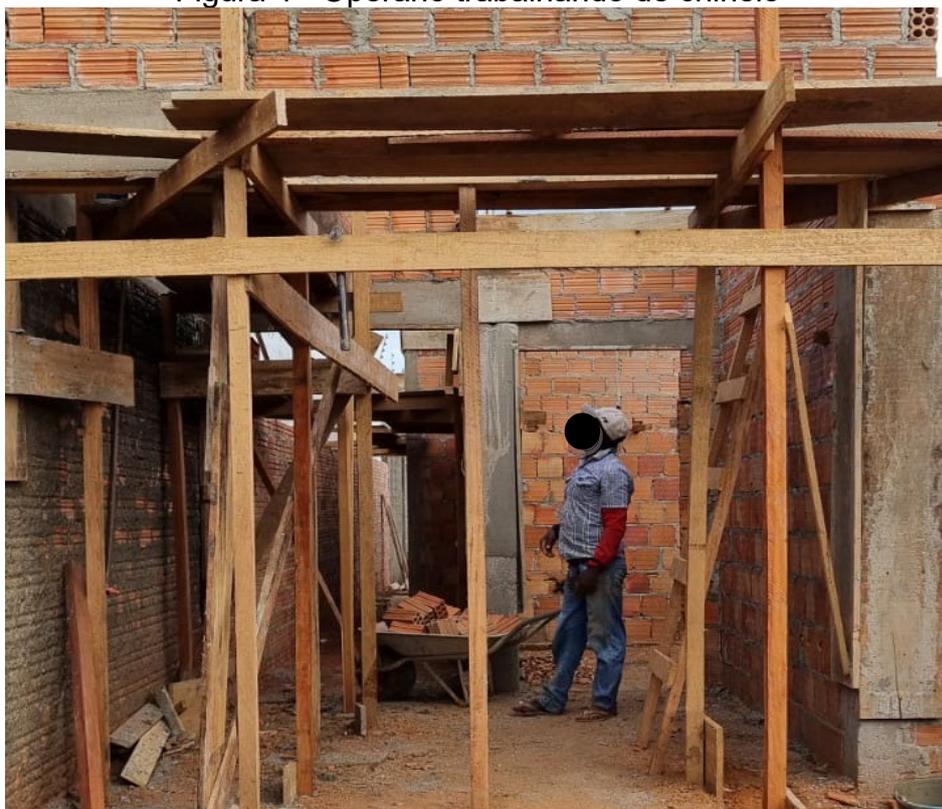
Figura 4 - Operário trabalhando de chinelo

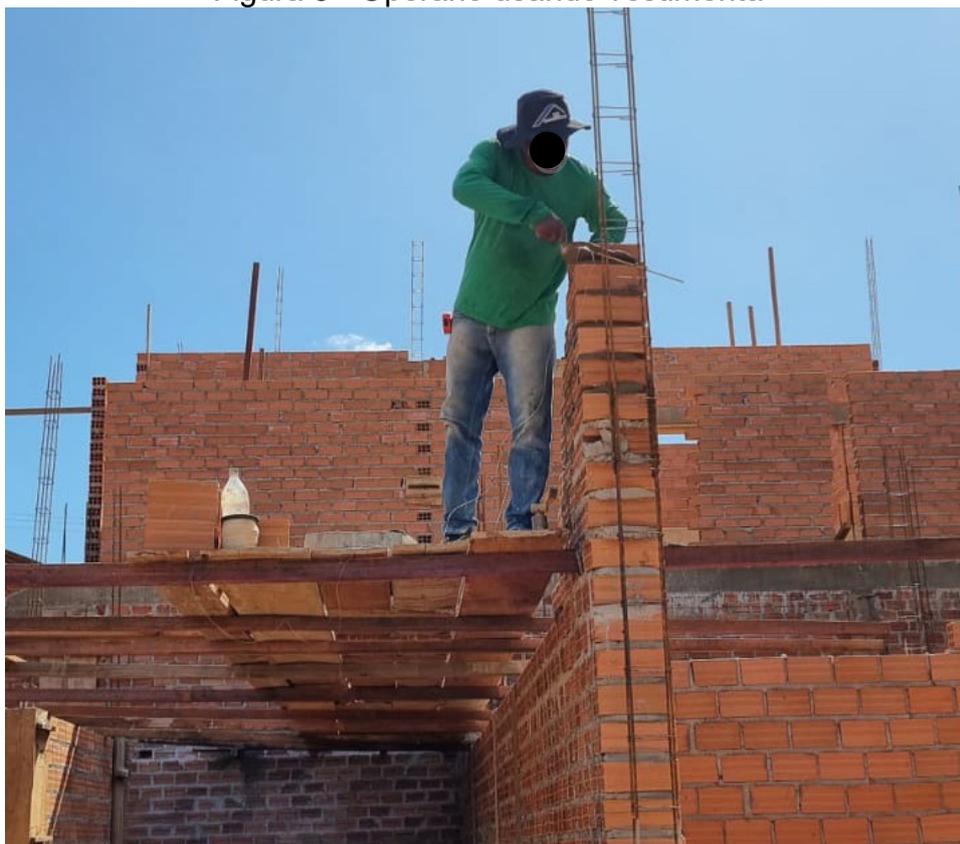
Figura 5 - Operário usando vestimenta

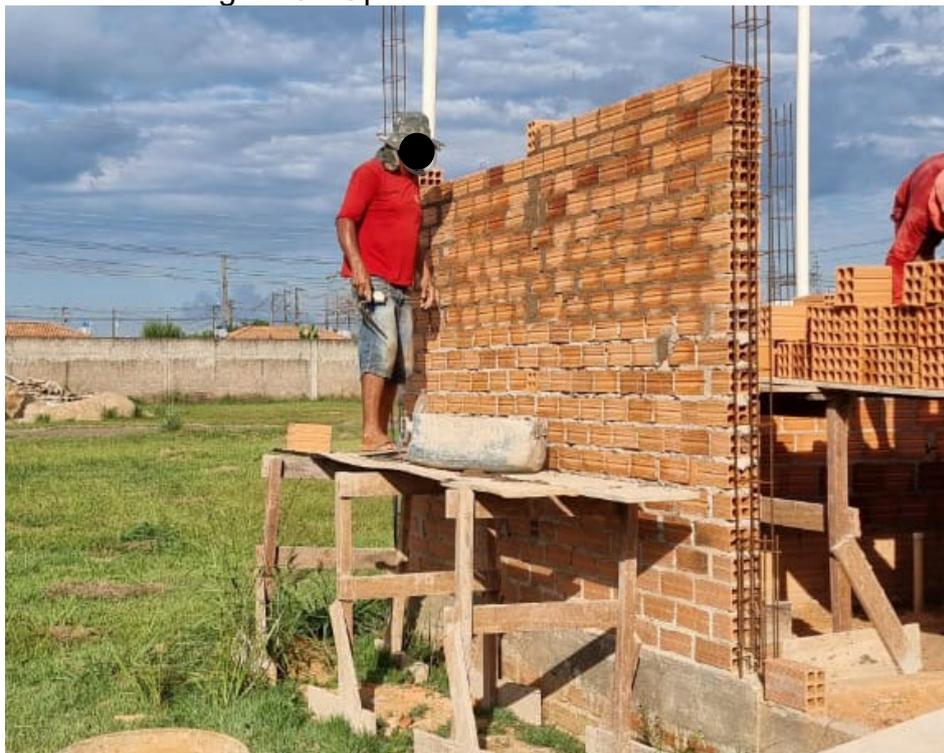
Figura 6 - Operário trabalhando de short

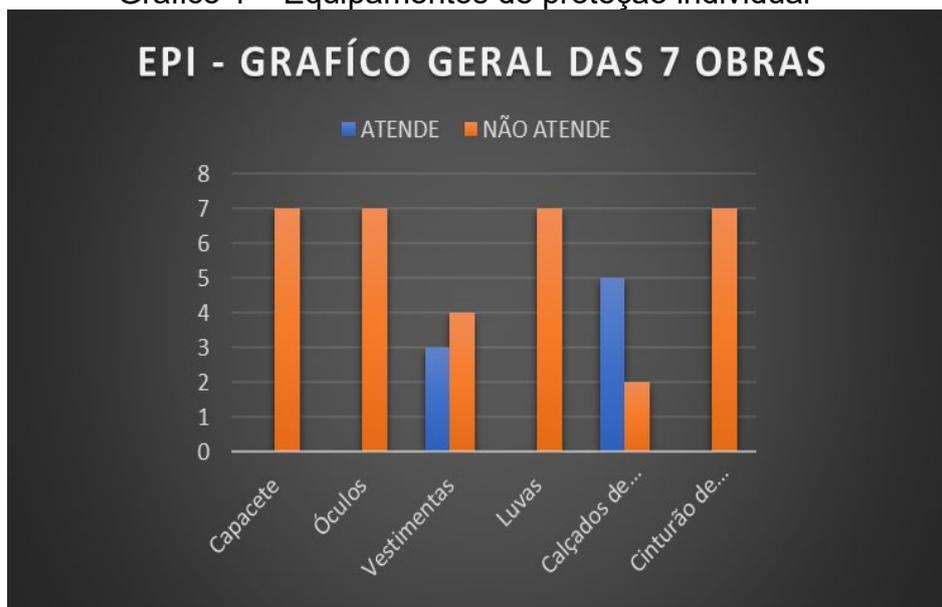
Gráfico 1 – Equipamentos de proteção individual

De acordo com o gráfico, a maioria das obras utilizam somente bota; com exceção das obras 4 e 7 que não estavam usando nenhum tipo de EPI, já a vestimenta as obras 1, 5 e 6 estavam utilizando; outros EPI's nenhuma obra utilizou, descrevendo ser primordial esses equipamentos para a prevenção de acidentes e proteção individual.

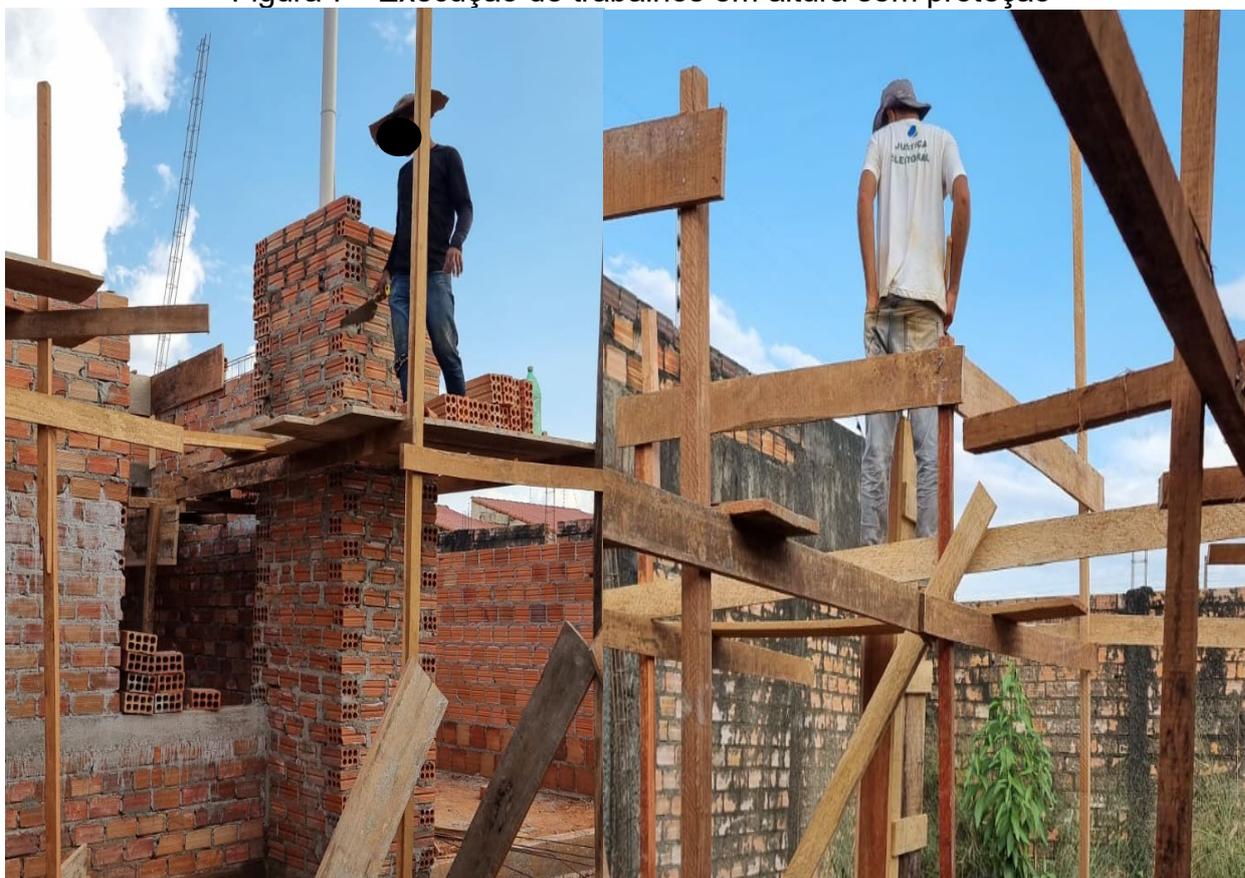
Além do mais, nas obras em estudo, não possuem a utilização de cinto de segurança tipo abdominal para atividades de eletricidade; e nem o cinto tipo paraquedista para as atividades em geral, destinados a proteção de acidentes (Figura 7). Sendo obrigatório, o uso de cinto de segurança paraquedista e com duplo talabarte e que tenha ganchos de abertura mínima de cinquenta milímetros e dupla trava, segundo a NR-18.

Figura 7 - Execução de trabalhos em altura sem proteção

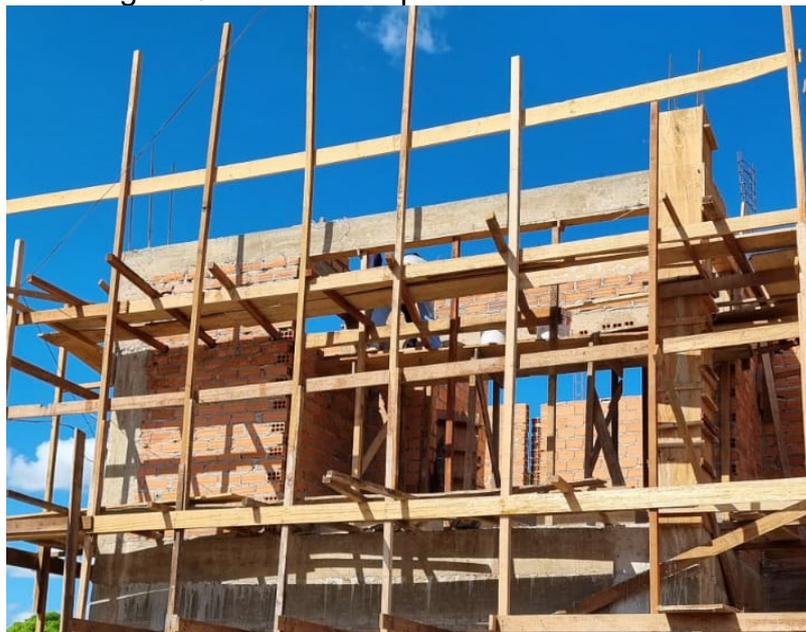
Os andaimes usados nas construções das residências são feitos de madeira, simplesmente apoiados (Figura 8), e tem alguns até sem apoiar (Figura 9), os proprietários preferem improvisar o andaime, do que realizar o aluguel de uma estrutura apropriada para a execução do serviço. Assim, não cumprindo satisfatoriamente os requisitos analisados no checklist, pois não apresentam proteção contra quedas, sem piso de trabalho antiderrapante, não é nivelado e nem tem forração completa. Também não é seguro, sendo realizado de maneira incorreta, sem rodapé e suporte, entre outros.

Figura 8 – Andaime apoiado em madeiras

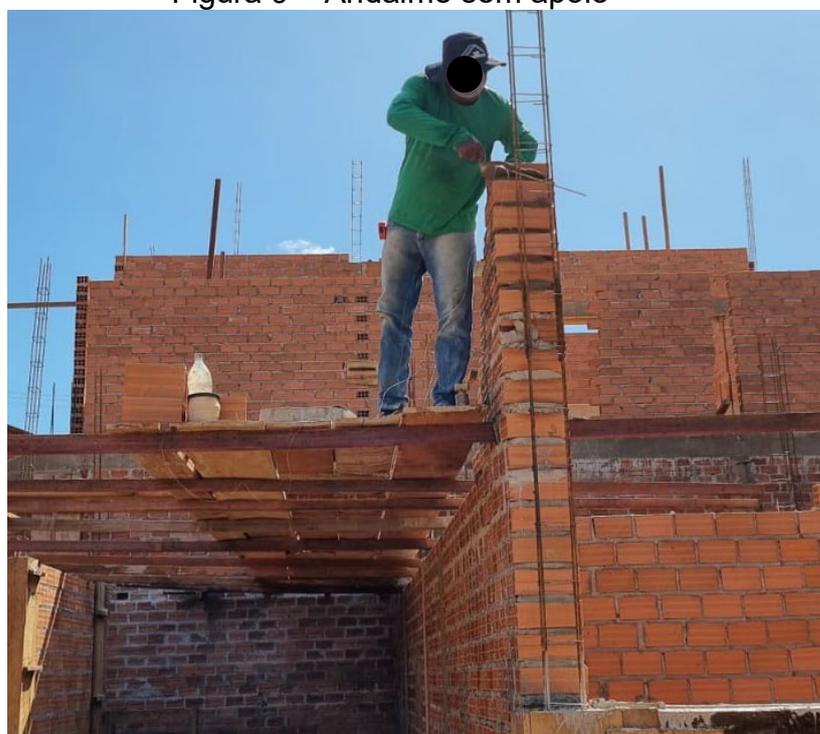
Figura 9 – Andaime sem apoio

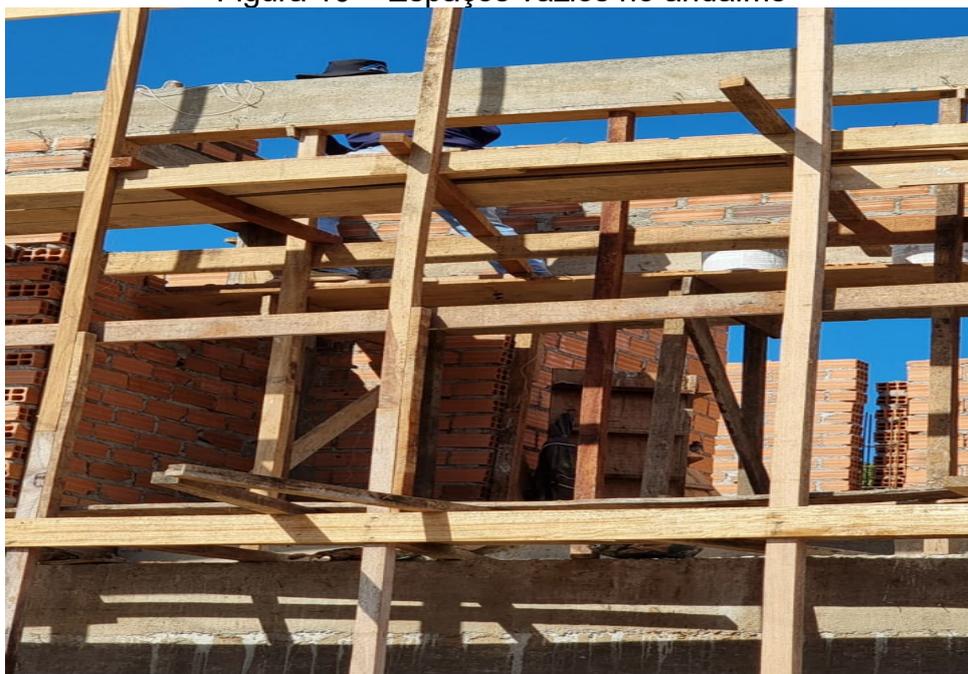
Além do mais, pode-se observar que o acesso dos operários é de forma irregular, porque não tem escada juntamente à sua estrutura. A única proteção contra quedas que existe nas obras é a própria estrutura, apresentando até espaços vazios (Figura 10), possível verificar que não detém de tela de material que contenha resistência e que impossibilite a queda de objetos (Figura 11) (Gráfico 2).

Figura 10 – Espaços vazios no andaime

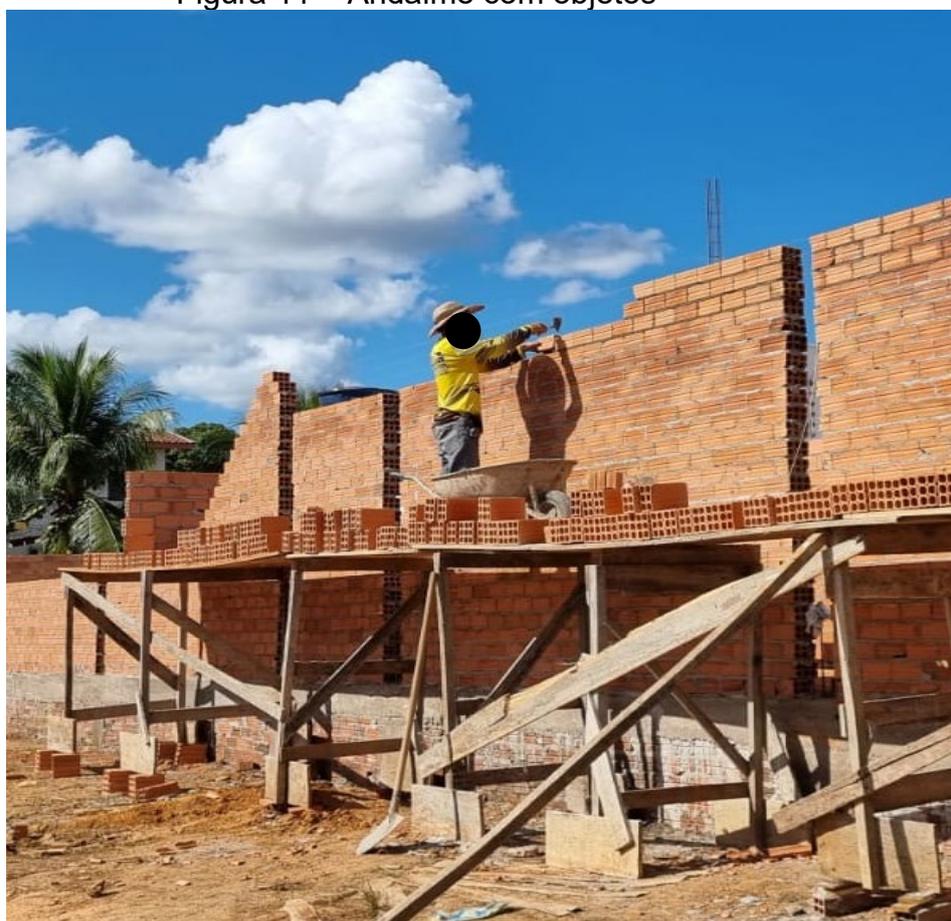
Figura 11 – Andaime com objetos

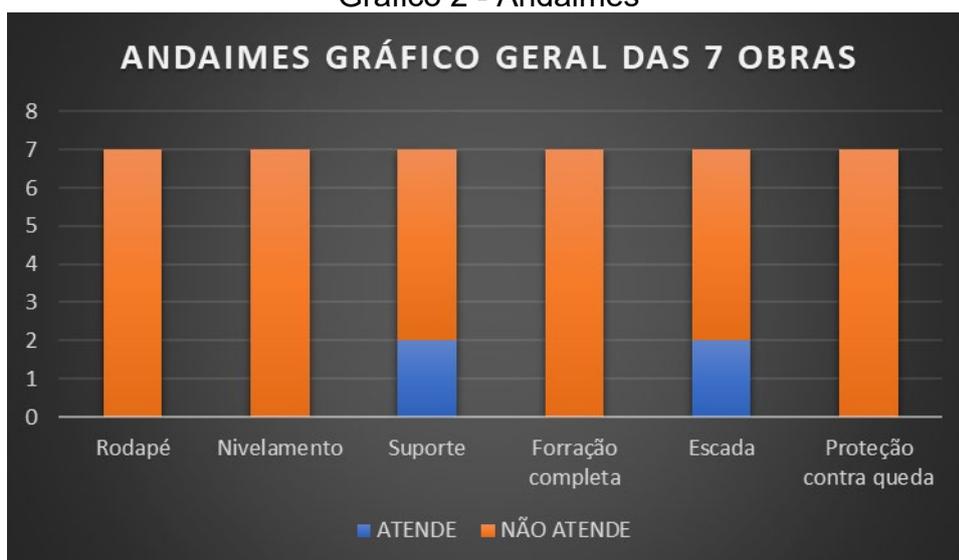
Gráfico 2 - Andaimos

Segundo o gráfico, podemos verificar que a maioria dos itens necessários para os andaimos não apresentava nas construções, na obra 1, 6 e 7 não tinha nem suporte, apenas umas madeiras com espaços vazios, na 2 e 4 apresentava suporte e piso de madeira e por fim a 3 e 5 possuía uma escada para auxiliar na segurança. Observa-se que os andaimos atenderam muito pouco referente a norma, necessitando de conscientização desses operários sobre os riscos de acidentes, principalmente devido à altura, podendo ter lesões leves até graves, mortes e afastamento do trabalho.
