**SEGURANÇA DO TRABALHO NA CONSTRUÇÃO CIVIL: Estudo de caso
sobre verificação à segurança dos trabalhadores**

Trabalho de Conclusão de Curso apresentado ao curso de graduação em Engenharia Civil do Centro Universitário FAEMA – UNIFAEMA, como requisito parcial à obtenção do título de bacharel em Engenharia Civil.

Foi realizado estudo de caso em cinco obras residenciais no município de Porto Velho-RO, aplicando o checklist do estudo de Costa (2021), em cada obra foi analisado os 52 itens do checklist e os avaliando de acordo com cada obra visitada.

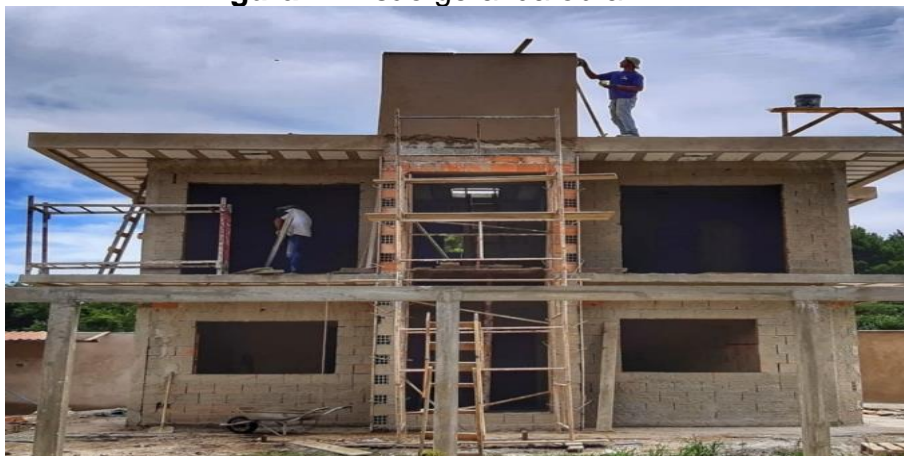
Figura 1: Visão geral da obra

A figura 1 mostra a etapa que estava sendo realizada do chapisco e reboco.

A figura 1 apresenta um item não conforme, (NR-35) os trabalhadores do canteiro sem o cinto de segurança tipo paraquedista para ancoragem em trabalho de altura.

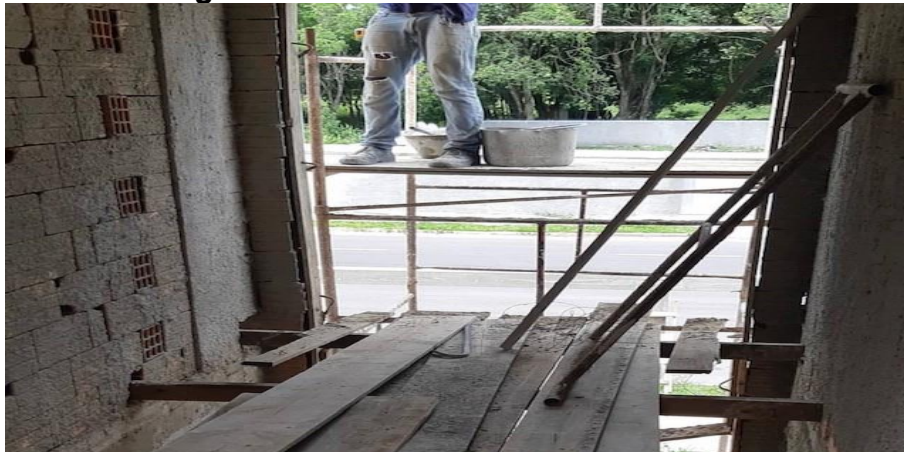
Figura 2: Andaime em não conformidade

A figura 2 mostra item não conforme, (NR-18) o andaime da obra. Ele não possui sistema de guarda-corpo e rodapé e o piso de trabalho conta com forração incompleta.

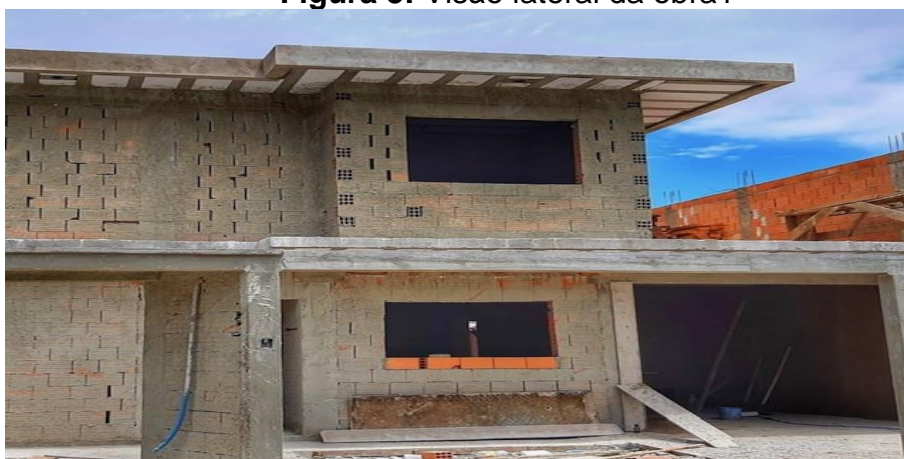
Figura 3: Visão lateral da obra1

Na figura 3 temos outro item não conforme, (NR-18) a obra contém materiais espalhados que deixam o canteiro sujo, perigoso e atrapalha a circulação dos trabalhadores.

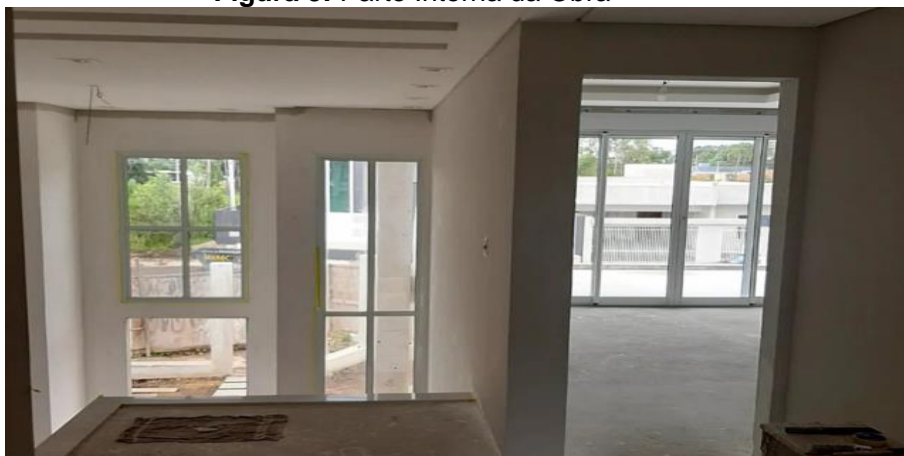
Figura 5: Parte Interna da Obra

Na figura 5 podemos observar outro item conforme, (NR-18) que é a organização na obra e no canteiro tendo todos os materiais armazenados em locais que não obstruem o caminho dos trabalhadores, deixam o ambiente limpo e desimpedido em todas as vias de circulação passagens e escadarias.

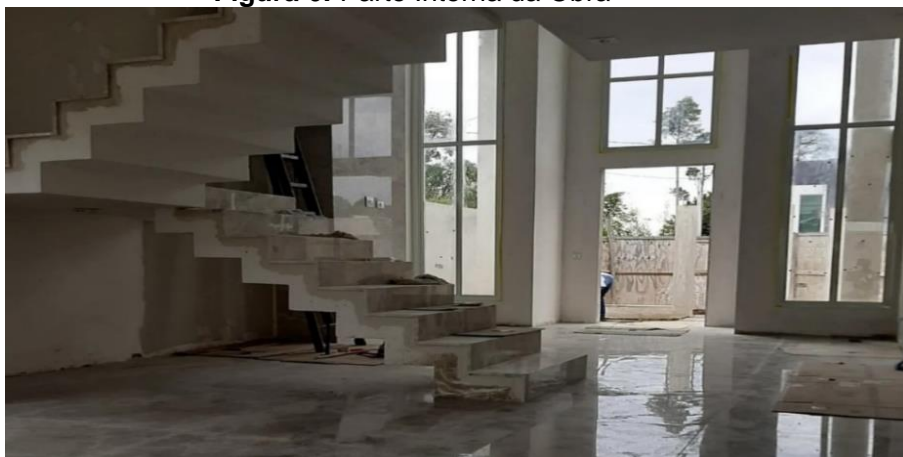
Figura 6: Parte Interna da Obra

Na figura 6 podemos observar outra parte da obra que se apresenta bem organizado e sem obstruções de circulação, mostrando que a obra está organizada por geral.

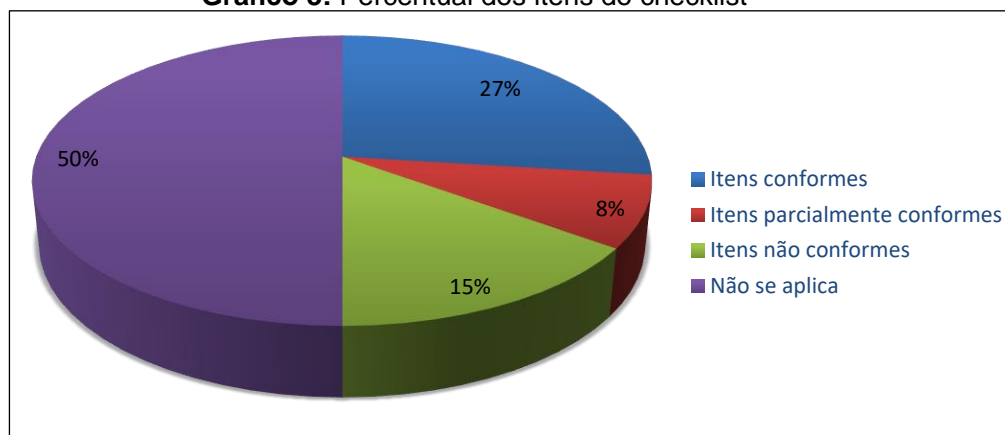
Gráfico 3: Percentual dos itens do checklist

O gráfico 3 apresenta a porcentagem geral dos 52 itens do checklist avaliado em quatro classificações (itens conformes, itens parcialmente conforme, itens não conforme, não se aplica).

Com 27% dos itens conformes, a obra apresentou 14 itens conformes uma média geral de 5,2. O gráfico mostra que a obra possui muitos itens que não se aplica uma porcentagem mínima de itens parcialmente conforme e uma pequena porcentagem de itens não conforme ficando entre as obras visitadas a que está mais conforme com checklist.

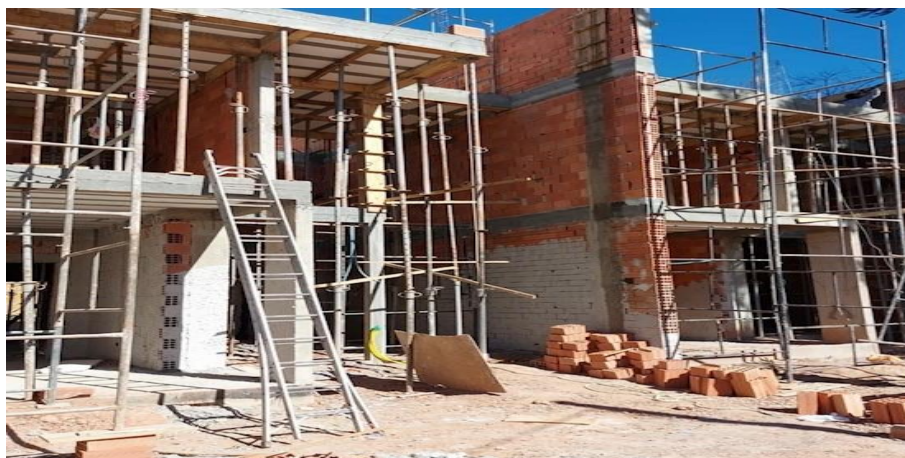
Figura 8: Visão geral da obra

Na figura 8 podemos observar um item inconforme da NR-05 os andaimes não possuem proteção ou guarda-corpo e o piso de trabalho conta com forração incompleta, e há muitos materiais espalhados obstruindo a

passagem dos trabalhadores.

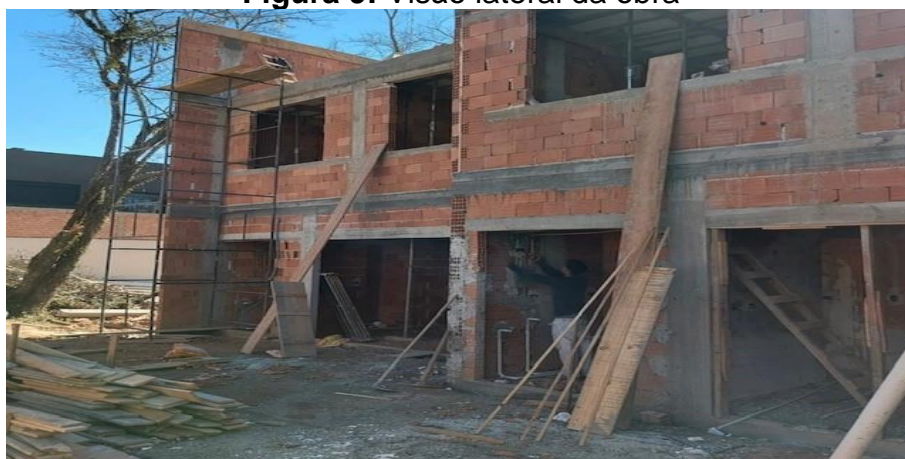
Figura 9: Visão lateral da obra

Na figura 9 podemos observar um item conforme do checklist,(NR-18) a madeira retirada de forma correta sem pregos ou arames e empilhada corretamente, de maneira que pode ser reutilizada.

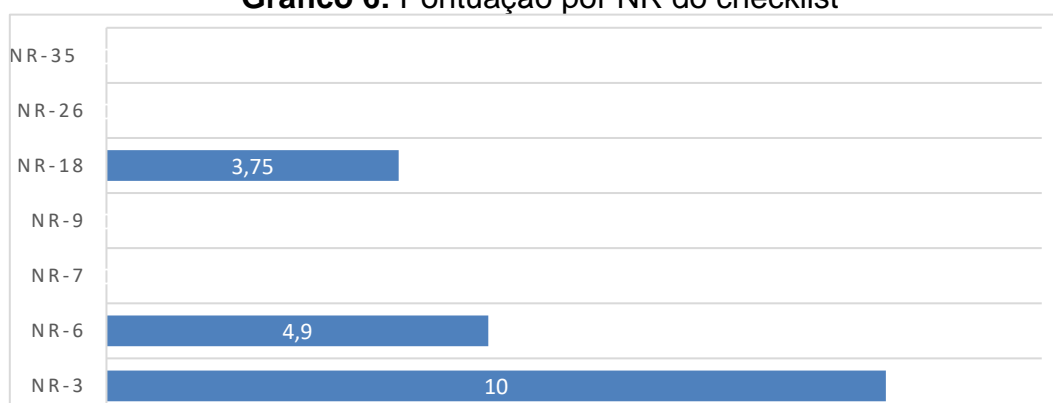
Gráfico 6: Pontuação por NR do checklist

O gráfico 6 apresenta uma avaliação realizada por NR em cada obra onde sua pontuação vai de 0 a 10. Não foi apresentado no gráfico NRs que não se aplicam.

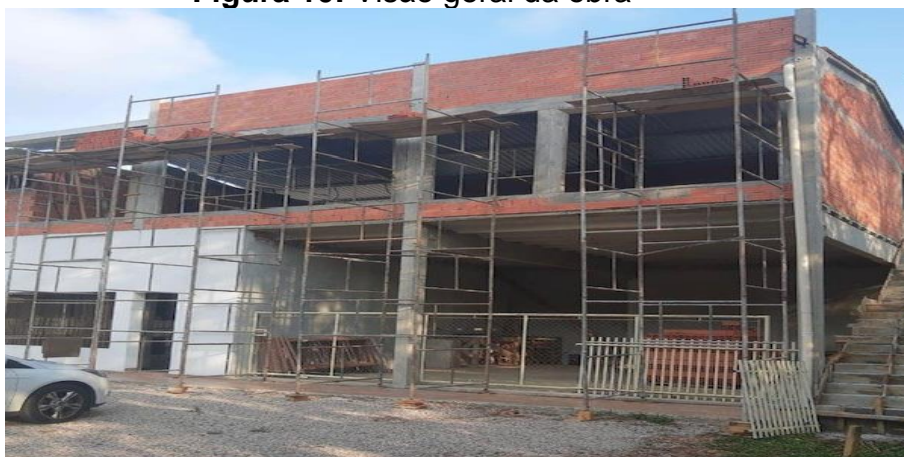
Figura 10: Visão geral da obra

Na figura 10 temos itens não conformes o andaime da obra, (NR-18) ele não possui proteção ou guarda-corpo e o piso de trabalho conta com forração incompleta. O local possui cobertura e lâmpadas de iluminação, e fechadura com cadeado o que representa outro item conforme.

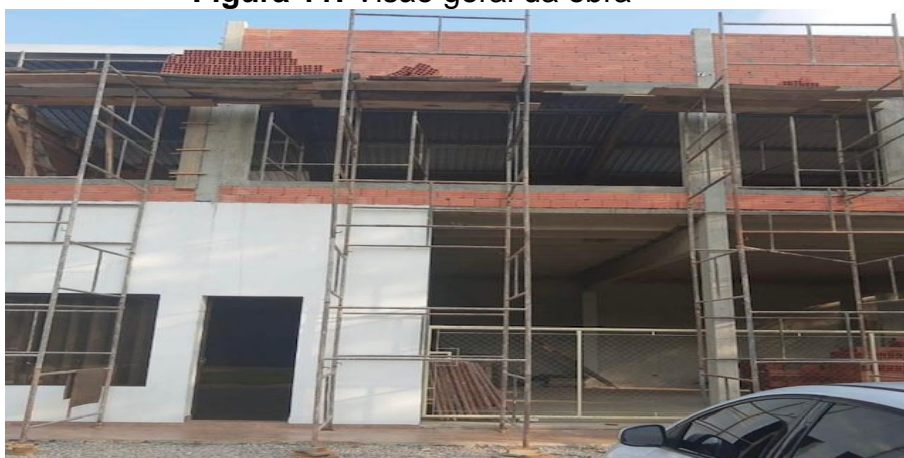
Figura 11: Visão geral da obra

Na figura 11 temos itens não conformes o andaime da obra, (NR-18) ele não possui proteção ou guarda-corpo e o piso de trabalho conta com forração incompleta, e materiais obstruindo a passagem dos trabalhadores.

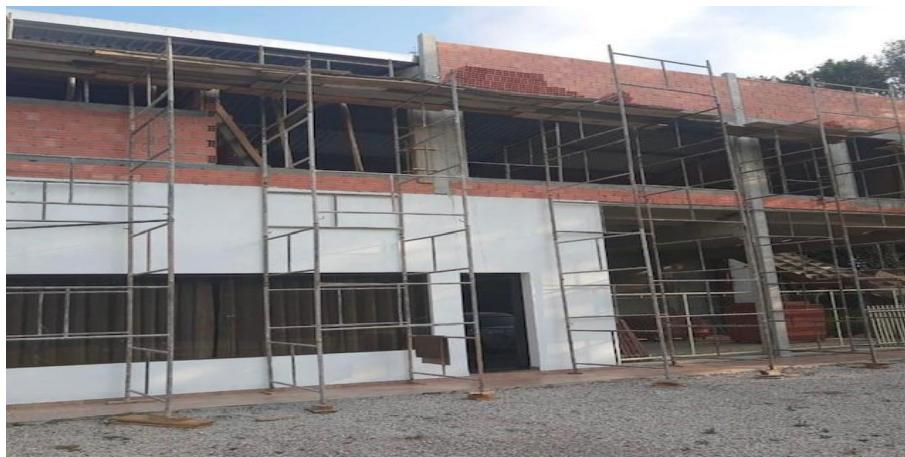
Figura 12:Visão geral da obra

Na figura 12 mostra itens conformes, (NR-9) como o perímetro da

edificação fechado com tela, o canteiro organizado e limpo sem obstrução de corredores ou locais de passagem.

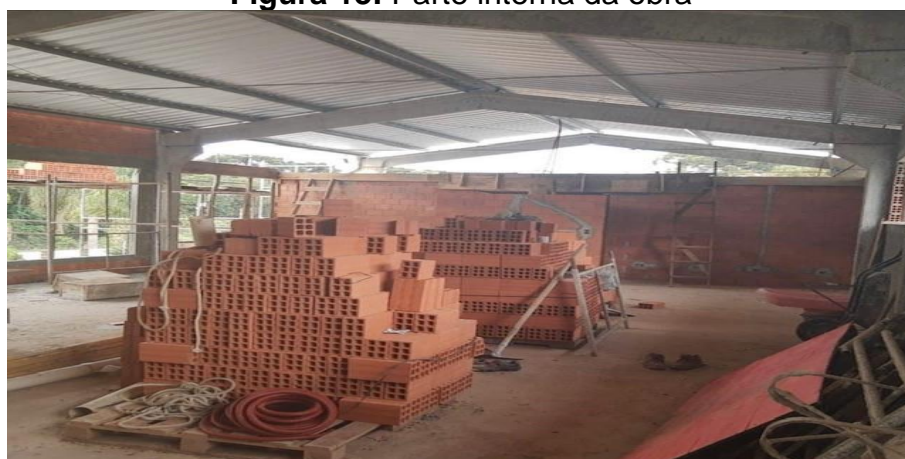
Figura 13: Parte interna da obra

Na figura 13 podemos observar um item parcialmente conforme, (NR-18) a obra contém alguns materiais colocados de maneira correta não atrapalhando a passagem e nem obstruindo a passagem de funcionários e outros materiais espalhados que deixam o canteiro perigoso e atrapalha a circulação dos trabalhadores.

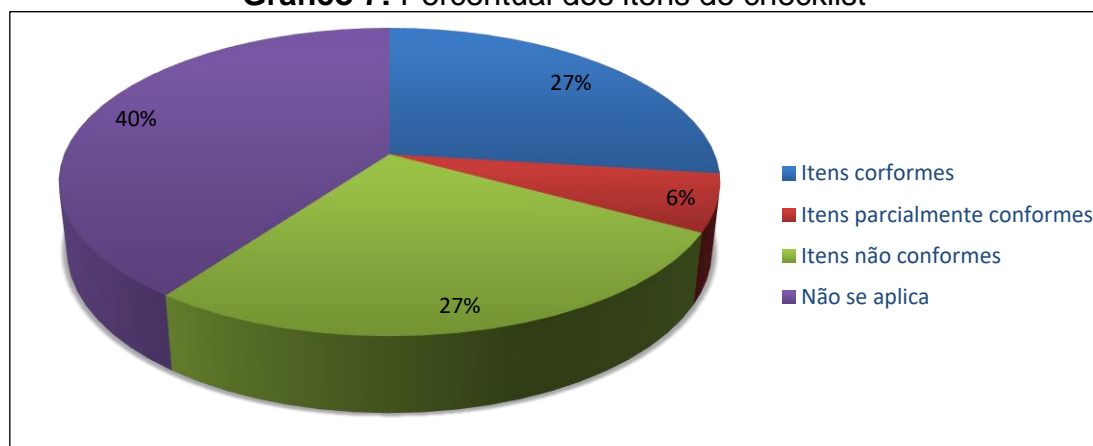
Gráfico 7: Percentual dos itens do checklist

O gráfico 7 apresenta a porcentagem geral dos 52 itens do checklist avaliado em quatro classificações (itens conformes, itens parcialmente conforme, itens não conforme, não se aplica).

Com 27% dos itens conformes, a obra apresentou 14 itens conformes uma média geral de 5,2. O gráfico mostra que a obra possui muitos itens não conforme e uma pequena quantidade de itens parcialmente conforme.

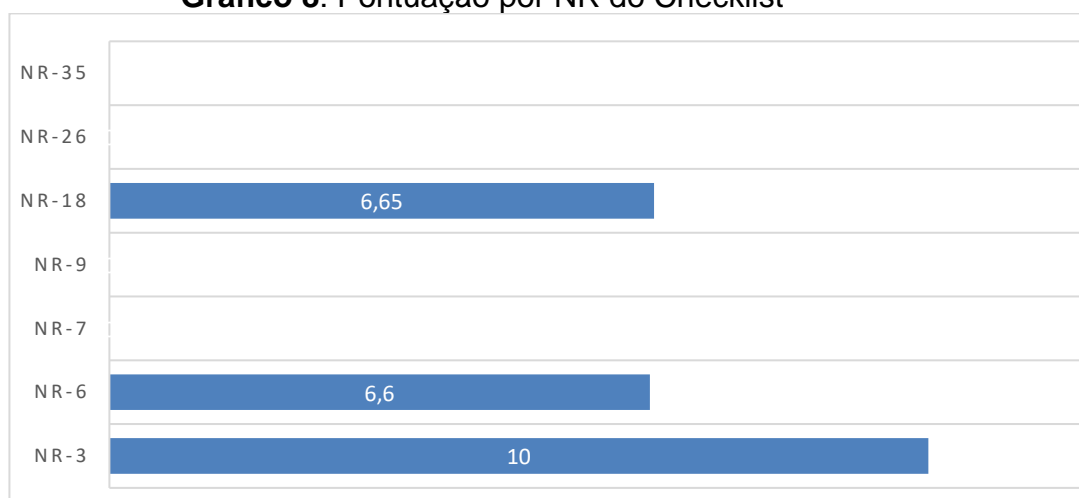
Gráfico 8: Pontuação por NR do Checklist

O gráfico 8 apresenta uma avaliação realizada por NR em cada obra onde sua pontuação vai de 0 á 10. Não foi apresentado no gráfico NRs que não se aplicam.

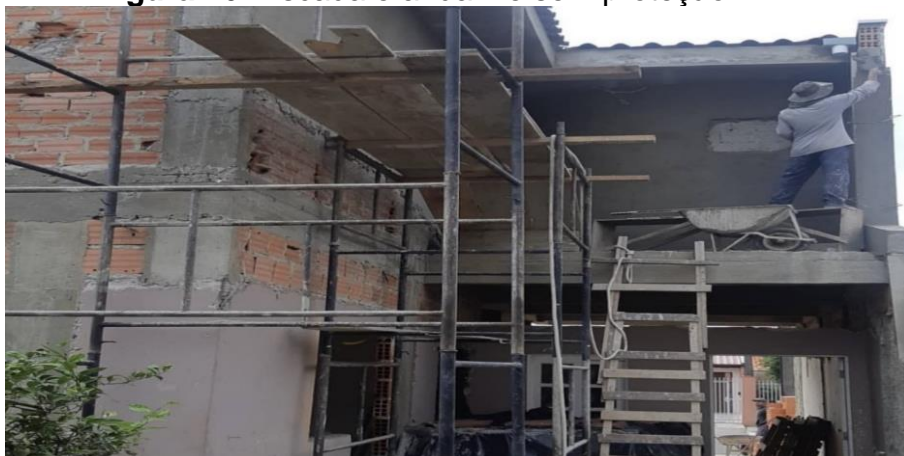
Figura 16: Escada e andaime sem proteção

Na figura 16 temos itens não conformes o andaime da obra, (NR-18) ele não possui proteção ou guarda-corpo e o piso de trabalho conta com forração incompleta, e materiais obstruindo a passagem dos trabalhadores.

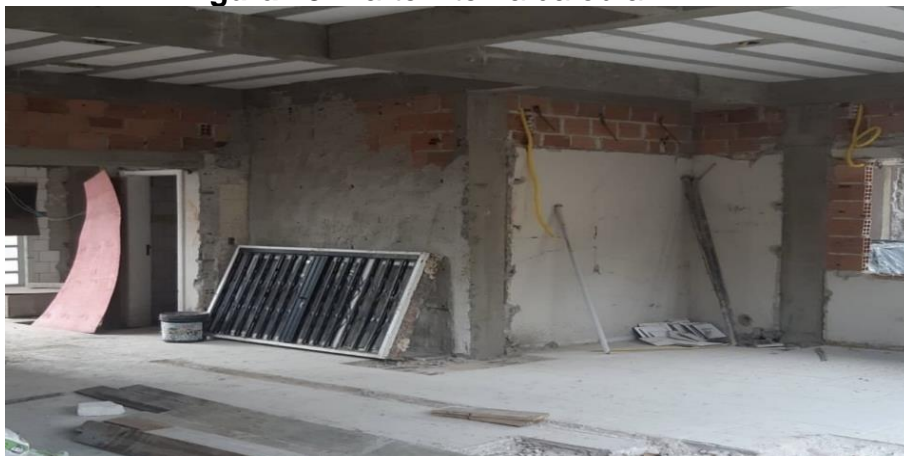
Figura 18: Parte interna da obra

Na figura 18 podemos observar um item parcialmente conforme, (NR-18) a obra contém alguns materiais colocados de maneira correta não atrapalhando a passagem e nem obstruindo a passagem de funcionários e outros materiais espalhados que deixam o canteiro perigoso e atrapalha a circulação dos trabalhadores.
