**IDENTIFICAÇÃO DAS PRINCIPAIS PATOLOGIAS EM PISCINAS: ESTUDO DE
CASO NO MUNICÍPIO DE ARIQUEMES/RO**

Trabalho de Conclusão de Curso apresentado ao curso de Engenharia Civil do Centro Universitário FAEMA – UNIFAEMA como pré-requisito para obtenção do título de bacharel em Engenharia Civil.

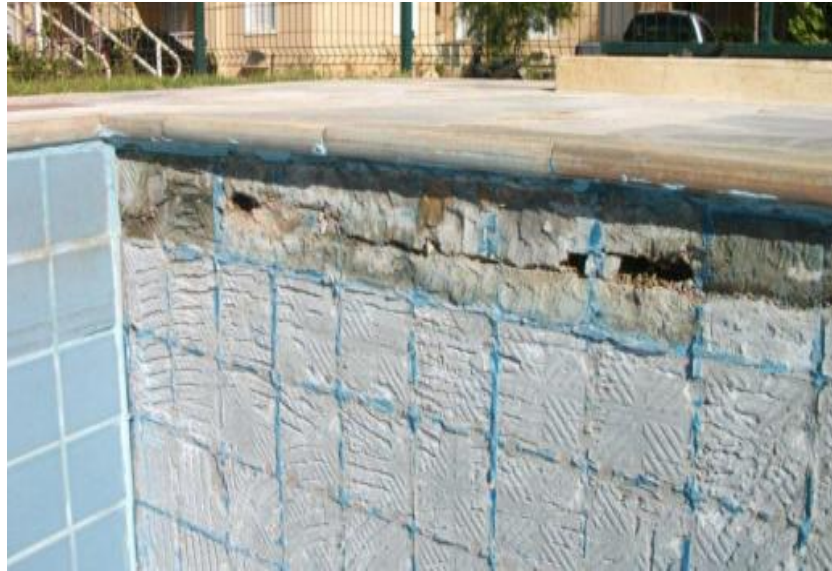
base de cimento, de acordo com Thomaz (2020). As movimentações higroscópicas geram alterações dimensionais nos materiais porosos que compõem os elementos da construção, podendo ser observado na figura 1 e figura 2.

Figura 1- Fissura / rachadura em piscinas de concreto

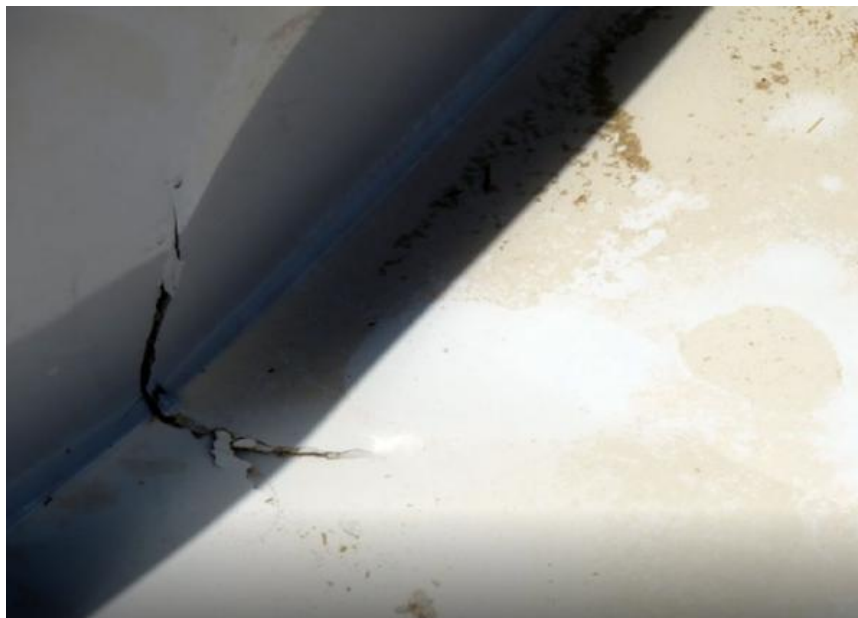
Figura 2 - Fissura / rachadura em piscinas de fibra de vidro

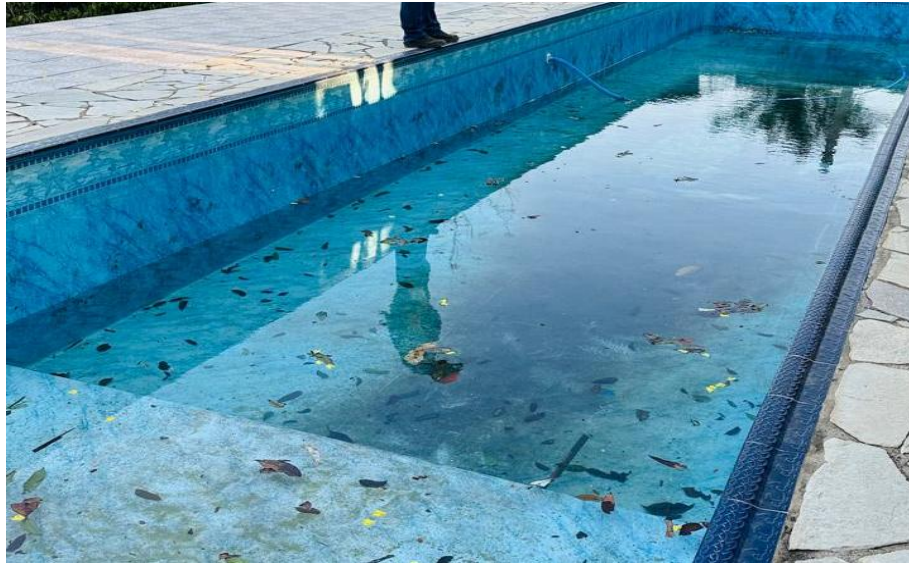
O aparecimento de bolor em piscinas ocorre em áreas externas do revestimento. Essa patologia causa manchas devido à umidade de fungos resultante da umidade da água, conforme Rocha (2019). A presença de bolor em piscinas não apenas prejudica a estética do local, deixando manchas escuras nas superfícies, como mostrado nas figuras 3 e 4, mas também representa riscos para a saúde, conforme Silva (2020).

Figura 3 - Bolor em piscinas de vinil

Para Gomes (2015) a manutenção regular, com limpeza adequada e controle dos níveis de umidade, é essencial para prevenir a formação de mofo. Recomenda-se o uso de produtos antifúngicos protetores e inspeção frequente em áreas de difícil acesso.

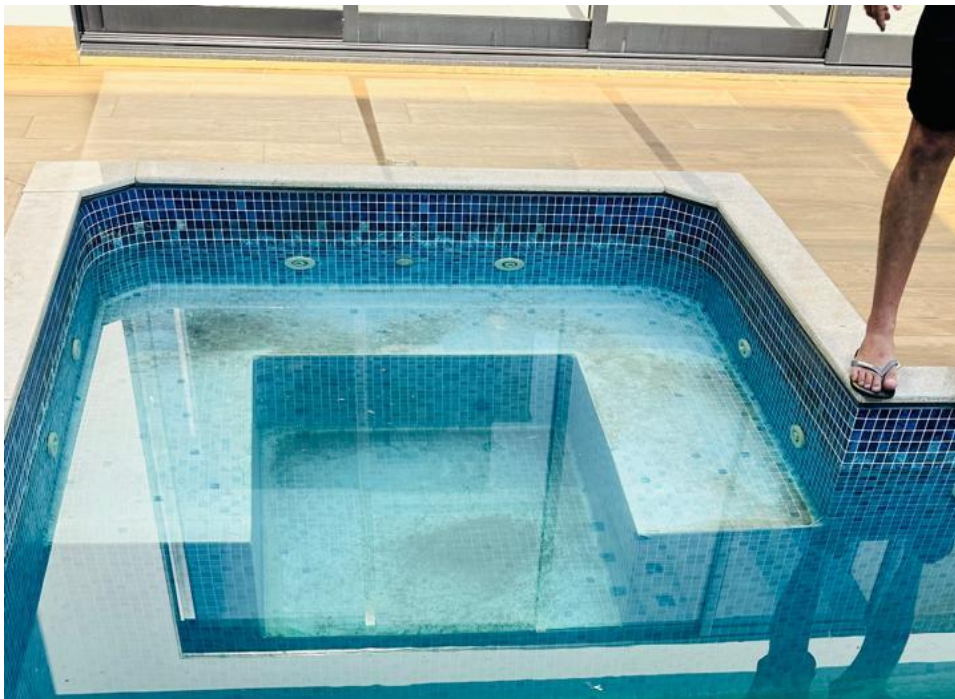
Figura 4 - Bolor em piscina

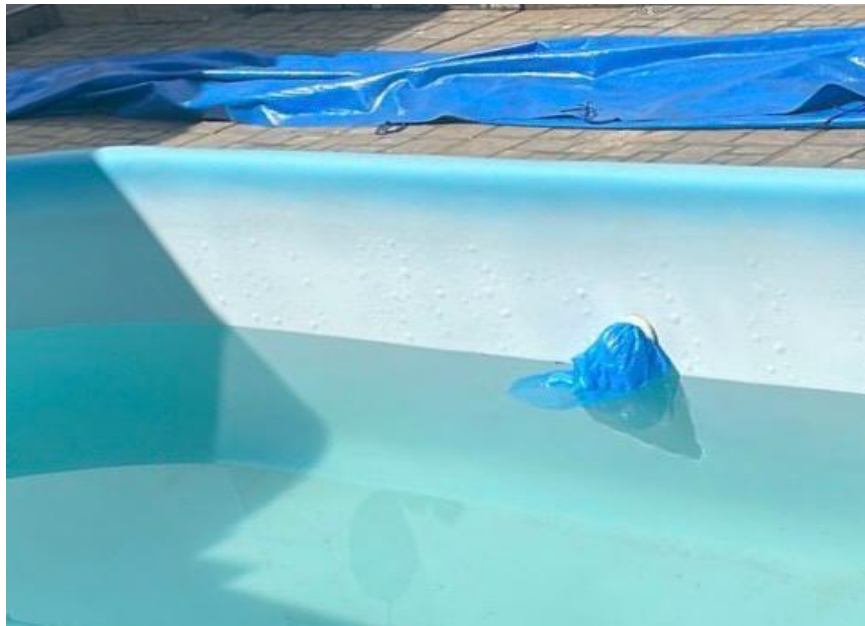
As bolhas na pintura, frequentemente acompanhadas de manchas, podem surgir por diversos motivos, como umidade, infiltração e processo de pintura, aplicação inadequada da tinta ou uso de materiais de baixa qualidade conforme Hussein (2013), afetam diretamente o revestimento das piscinas conforme figura 5.

Figura 5 - Bolhas na parede de piscinas

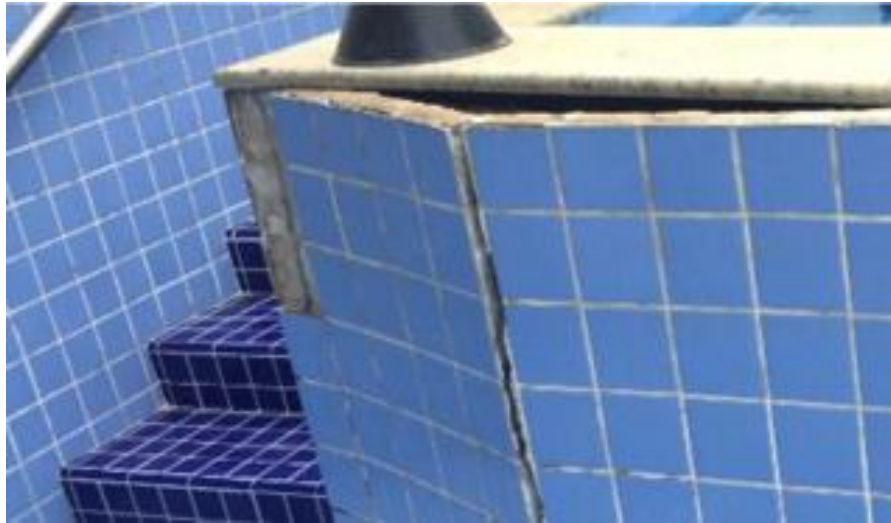
Essa patologia ocorre quando há falha na aderência entre as placas cerâmicas e a argamassa de assentamento, geralmente devido à expansão das placas. Segundo Sperandio (2020), essa expansão pode ser causada por diversos fatores, como deformação do concreto armado conforme figura 6, movimentações higroscópicas e variações térmicas.

Figura 6 - Descolamento de azulejos em piscinas

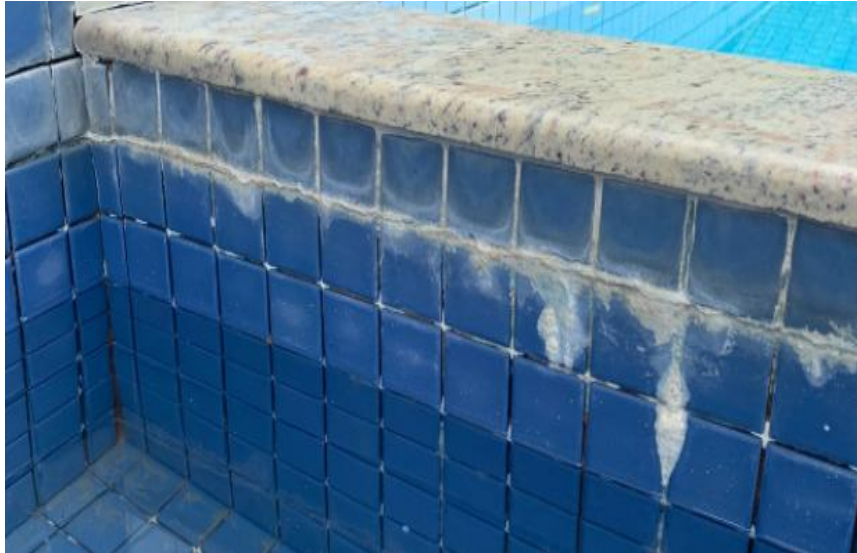
dissolve e os transporta até a superfície, onde a água evapora e os sais cristalizam, formando manchas esbranquiçadas conforme figura 7.

Figura 7 - Eflorescência em piscinas

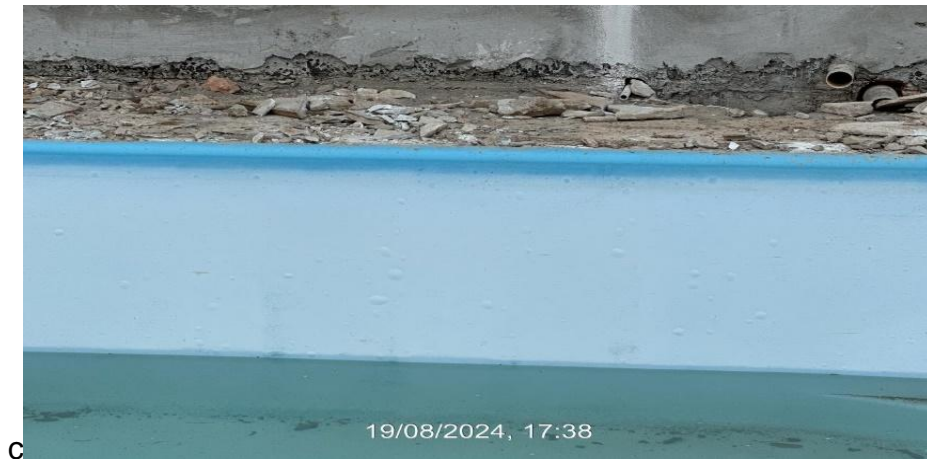
Figura 14 - PISCINA 2 – Bolhas na parede de piscinas

Essas patologias podem estar associadas a falhas construtivas, uso inadequado de materiais ou exposição a condições ambientais adversas. A identificação de bolhas nas paredes das piscinas que representaram aproximadamente 10%, sugere a presença de problemas relacionados à aplicação incorreta do revestimento, podendo ser resultado da formação de bolsas de ar ou da descolagem do material em contato com a água, recomenda-se na hora da compra, escolher piscinas que sejam feitas a proteção de barreira química, que ajuda a evitar o aparecimento de bolhas.

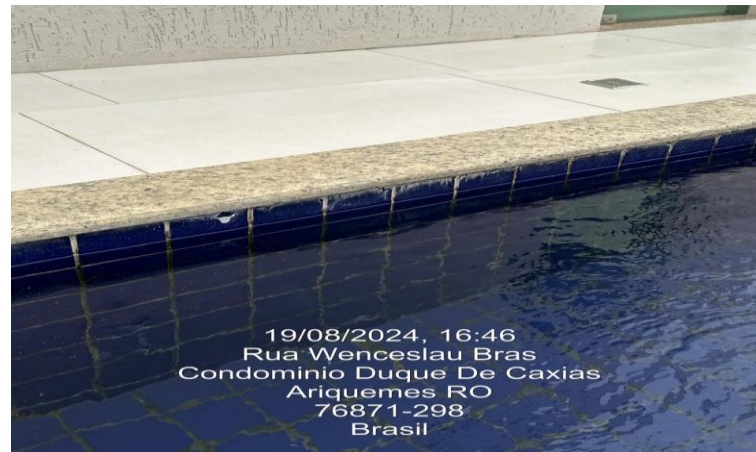
Figura 20 - PISCINA 8 – Eflorescência em piscinas

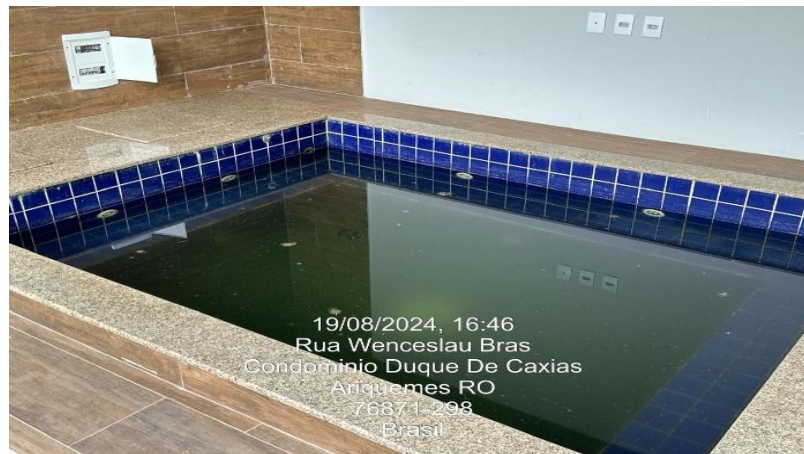
Figura 21 - PISCINA 9 – Eflorescência em piscinas

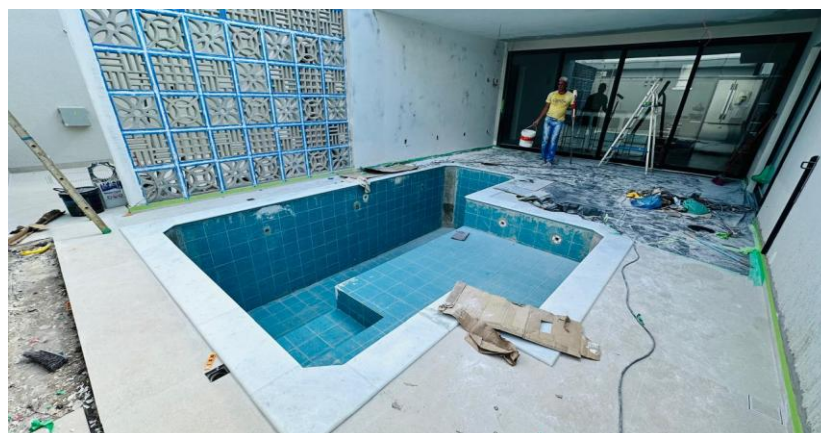
Figura 22 - PISCINA 10 – Eflorescência em Piscina

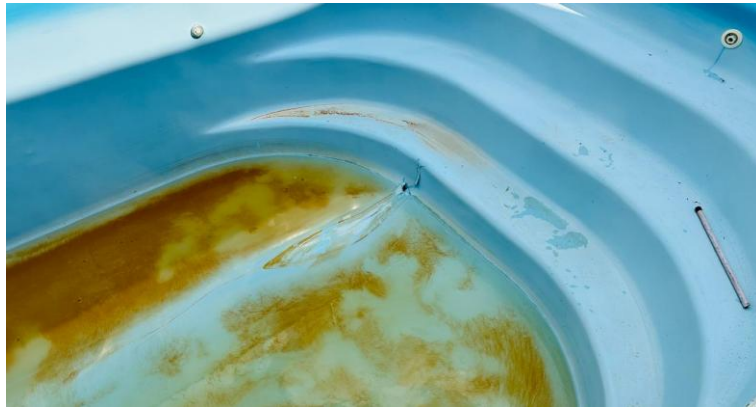
Figura 23 - PISCINA 11 – Fissura / rachadura em piscinas

As fissuras e rachaduras que correspondem aproximadamente 5% das patologias, por sua vez, podem estar relacionadas à movimentação da estrutura da piscina, erros na execução da base ou em problemas estruturais no terreno.

recuperação. Thomaz (2020), também sugere o uso de tela metálica, que auxilia na aderência da argamassa. Embora as causas das fissuras possam variar, o processo de recuperação geralmente é semelhante: abrir a área, verificar vazamentos em tubulações próximas, limpar o local e vedar o revestimento. Após a secagem completa, aplica-se a argamassa flexível para restaurar a área e prevenir futuros problemas.

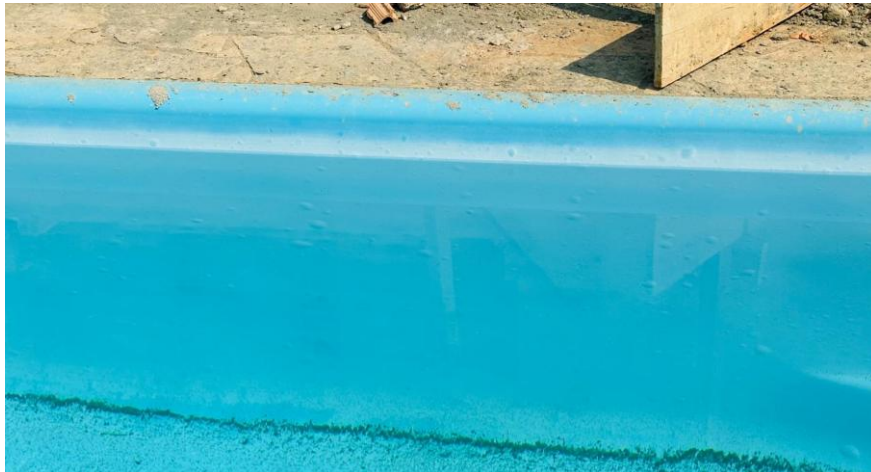
Figura 33 - PISCINA 21 – Bolhas na parede de piscina

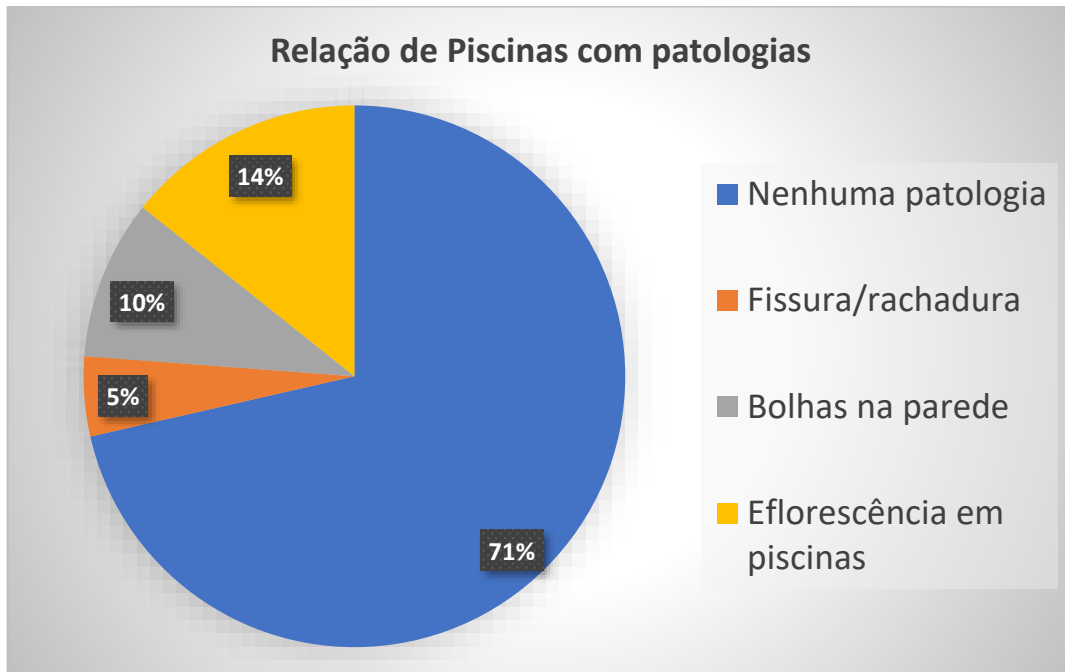
Assim, foram observados três tipos principais de patologias: bolhas nas paredes das piscinas em aproximadamente 10% dos casos, eflorescência em aproximadamente 14% das piscinas funcionais e fissuras e rachaduras em aproximadamente 5%, conforme representado no Gráfico 1.

Gráfico 1 – Patologias encontradas

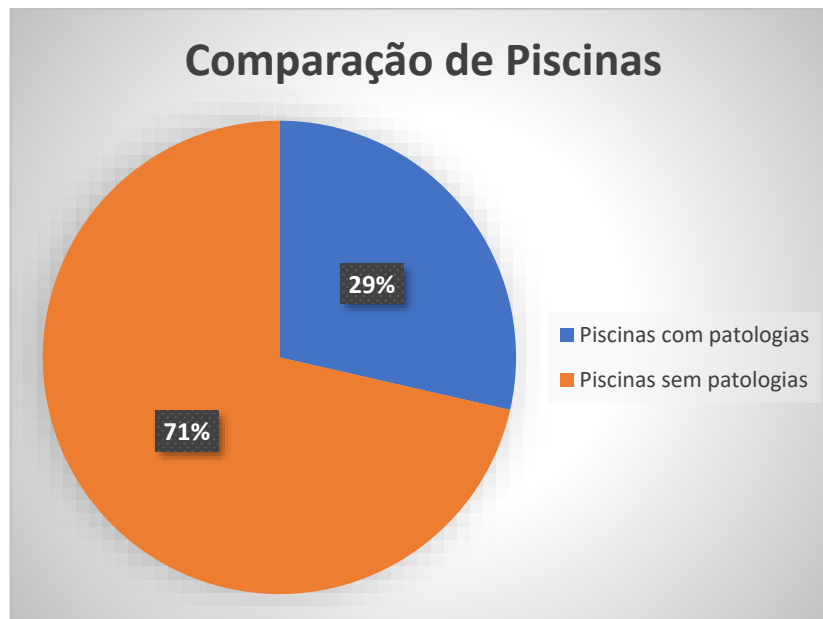
Gráfico 2 – Comparativo entre piscinas com e sem patologias

As 6 piscinas com patologias representaram aproximadamente a porcentagem de 29% em relação as sem patologias que somam um total de 15 piscinas, representando aproximadamente 71% das piscinas, a manifestações patológicas em casas de alto padrão pode ser explicada por diversos fatores, como o uso de materiais de baixa qualidade na impermeabilização, o que reduz sua durabilidade e aumenta as chances de surgimento de problemas, gerando custos adicionais com reformas.
