**PATOLOGIA NO REVESTIMENTO DE PAREDE ARGAMASSADA NA CIDADE DE
PORTO VELHO - RO**

**ARIQUEMES – RO
2021**

Projeto de pesquisa apresentado ao curso de Engenharia Civil apresentado a Faculdade de Educação e Meio Ambiente – FAEMA, como requisito parcial de obtenção de crédito na disciplina de Trabalho de Conclusão de Curso II.

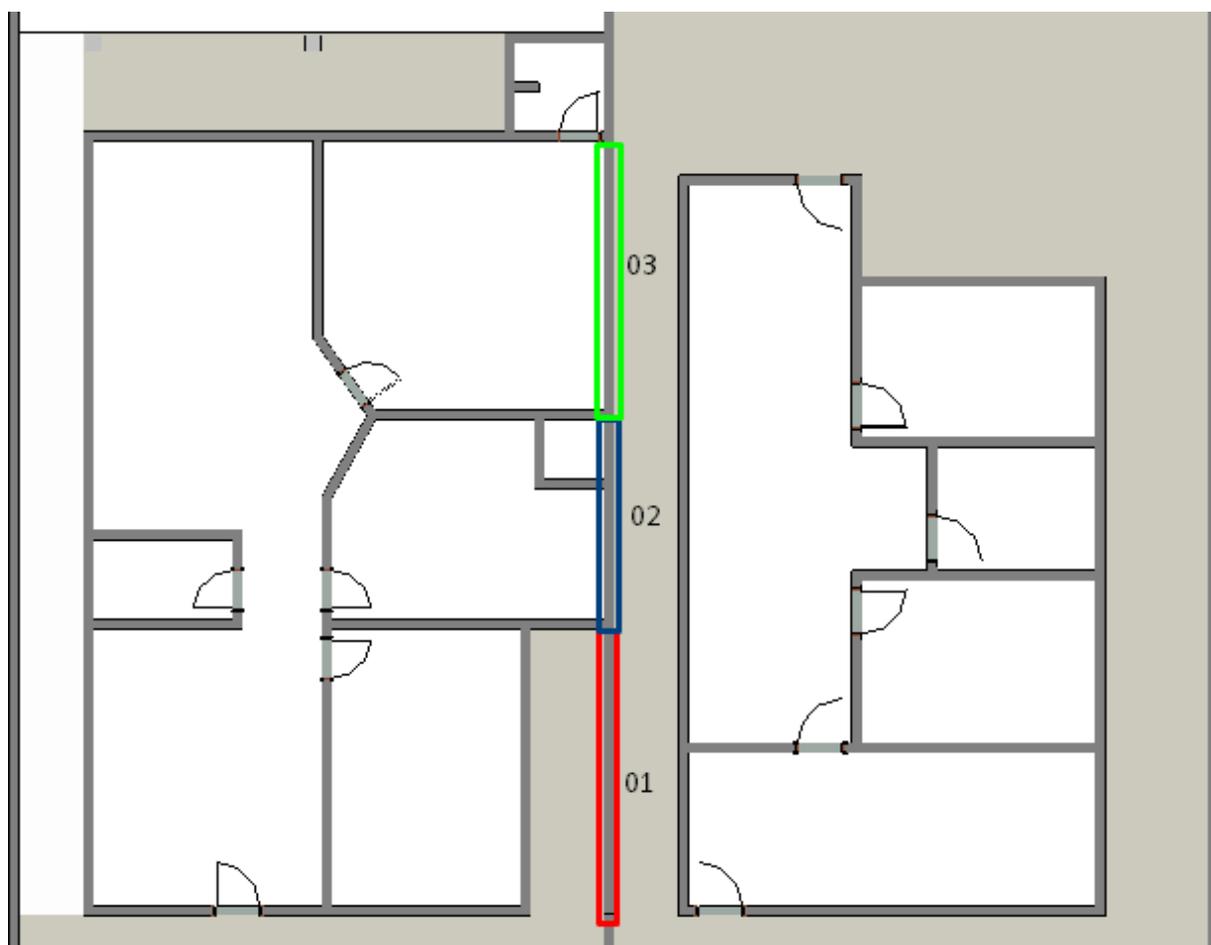
Figura 11 – Croqui da residência estudada

No seguinte croqui realizado no Revit foi marcado em vermelho (01), azul (02) e verde (03) a parede que foram identificados a anomalia de infiltração.

Ao analisar o corredor (Figura 11), A seta vermelha com a indicação numeral 02 que está sendo apresentada na Figura 11, indica um dreno que evita o empoçamento de água neste corredor.
