**VERIFICAÇÃO DAS PATOLOGIAS NO PAVIMENTO ASFÁLTICO EM UM
TRECHO DA AVENIDA MACHADINHO NA CIDADE DE ARIQUEMES - RO**

Trabalho de Conclusão de Curso apresentado ao curso de Engenharia civil do Centro Universitário FAEMA – UNIFAEMA como pré-requisito para obtenção do título de bacharel em engenharia civil.

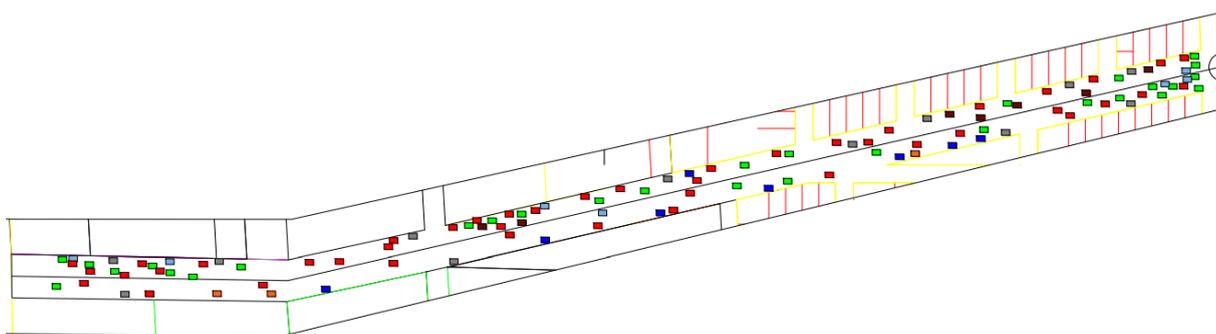
Figura 19 - Trecho 01

O primeiro trecho alvo da coleta de dados, possui extensão de aproximadamente 1,89 Km, partindo do encontro com rua de apoio da BR 364 até o encontro da avenida Candeias, coordenada inicial (9°53'46"S e 63°01'08"W) e coordenada final (9°53'41"S e 63°02'52"W). A figura 19 demonstra a visualização das marcações realizadas no mapa e para fins de melhor visualização da esquematização o trecho 01 foi dividido em dois e está disponível nos apêndices A e B.

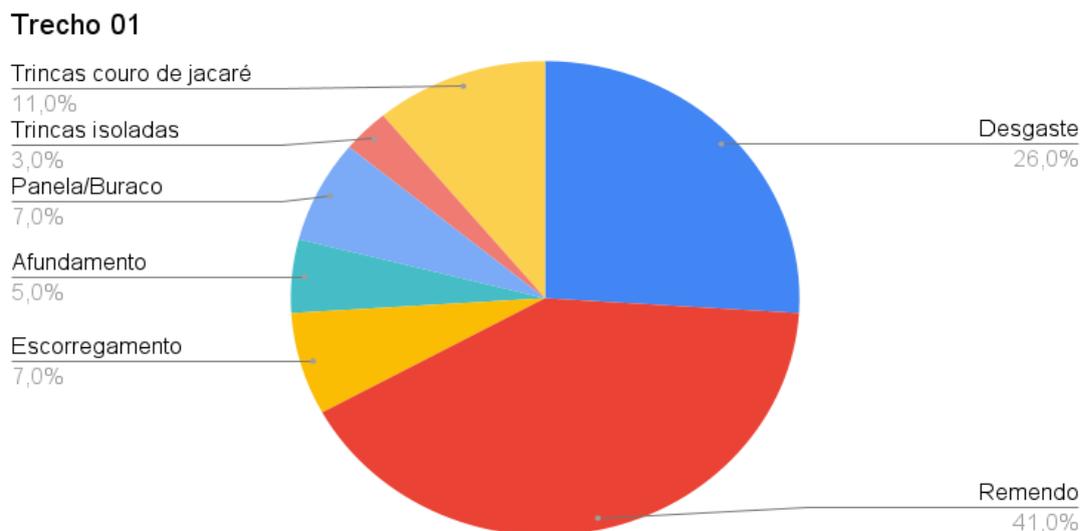
Gráfico 01 - Patologias trecho 01

O trecho 01 possui 109 patologias, sendo elas 67% são remendos e desgastes e possui 11% de trincas do tipo couro de jacaré, esse trecho possui alta movimentação de cargas pesadas, como: caminhões e carretas, devido dar acesso a empresas dos segmentos de recapagem de pneus, pedreiras e ao centro industrial polo moveleiro.

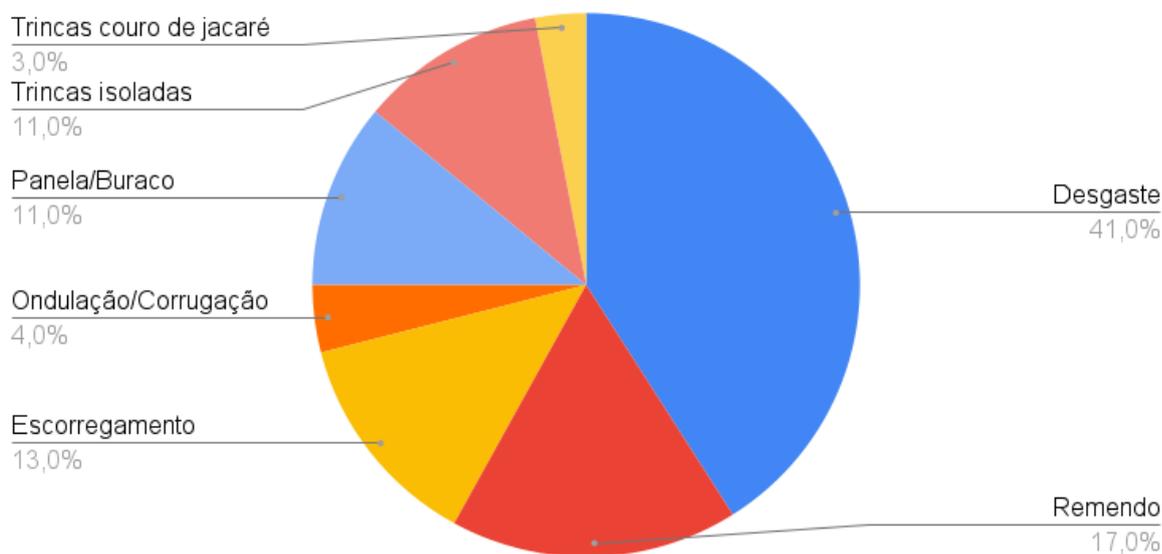
Gráfico 02 - Patologias trecho 02

O trecho 02 teve um aumento de cerca de 43% em relação ao trecho 01. Nesse trecho apresentou um total de 67 pontos de desgaste, teve aumento no número de escorregamentos, buracos e trincas isoladas.

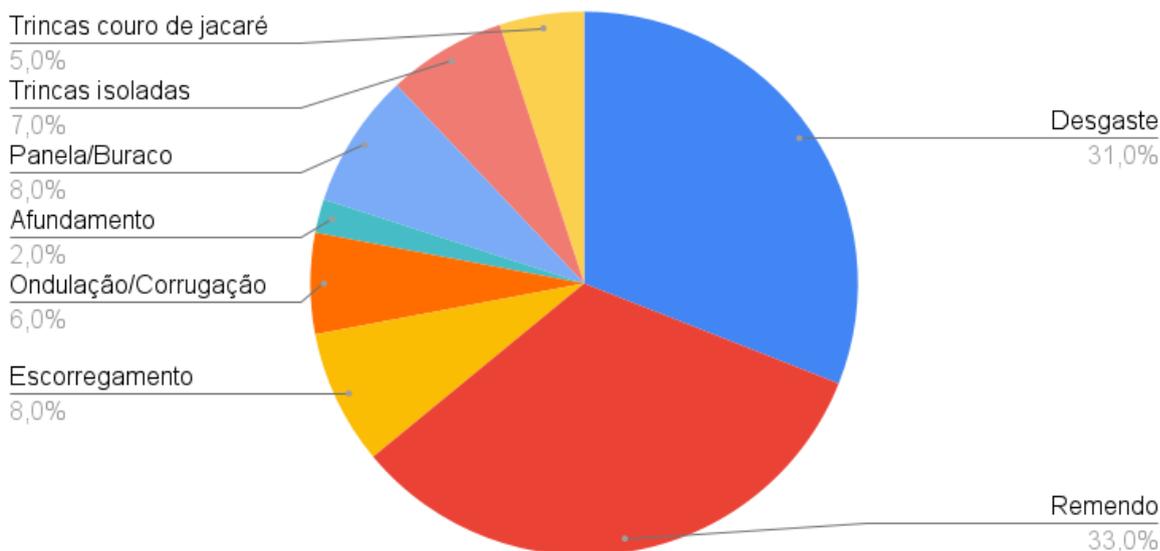
Gráfico 04 - Total de Patologias

Ao decorrer do trabalho foi possível identificar ao longo dos trechos cerca 485 pontos sendo estes divididos entre: 158 remendos, 152 desgastes, 39 painéis, 37 escorregamentos, 36 trincas isoladas, 27 corrugações, 26 trincas couro de jacaré e 10 afundamentos. Com isso o trecho 01 possui 109 pontos representando aproximadamente 22,5%; o trecho 02 possui 162 pontos representando 33,4% e o trecho 03 possui 214 pontos representando 44,15%.
