**ANÁLISE E DESCRIÇÃO DE FISSURAS E TRINCAS OCORRIDAS EM EDIFICAÇÃO:
Estudo de caso em Ariquemes, RO**

Trabalho de conclusão de curso para
obtenção do Grau em
Engenharia civil apresentado à
Faculdade de Educação e Meio
Ambiente – FAEMA.

Análise e descrição de fissuras e trincas ocorridas em edificação: estudo de caso em Ariquemes, RO. / por Alex Lins Leal. Ariquemes: FAEMA, 2021.

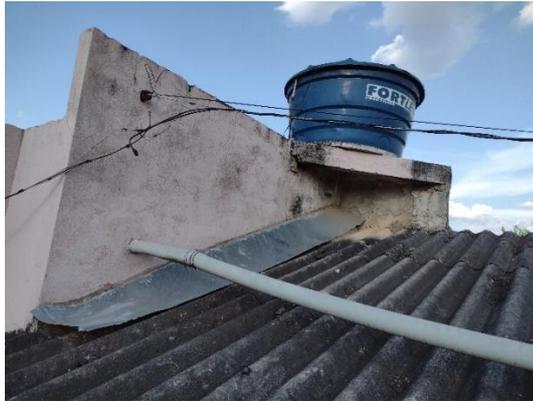
Figura 24 – Reservatório de água com capacidade de 1000 litros

Partindo do reservatório de água no qual se encontra apoiado ao pilar da cozinha e faz fronteira com o quarto observado na figura 24, onde a parede de vedação inferior do reservatório desenvolveu uma trinca, demonstrado na figura a seguir.
