**POSSÍVEIS PROBLEMAS OCACIONADOS PELA IMPRUDÊNCIA NA EXECUÇÃO
DE PROJETOS DE ESTRUTURAS DE CONCRETO ARMADO EM OBRAS
RESIDENCIAIS**

Trabalho de Conclusão de Curso apresentado ao curso de Engenharia Civil do Centro Universitário FAEMA – UNIFAEMA como pré-requisito para obtenção do título de bacharel em Engenharia Civil.

4.1 PRIMEIRA RESIDÊNCIA

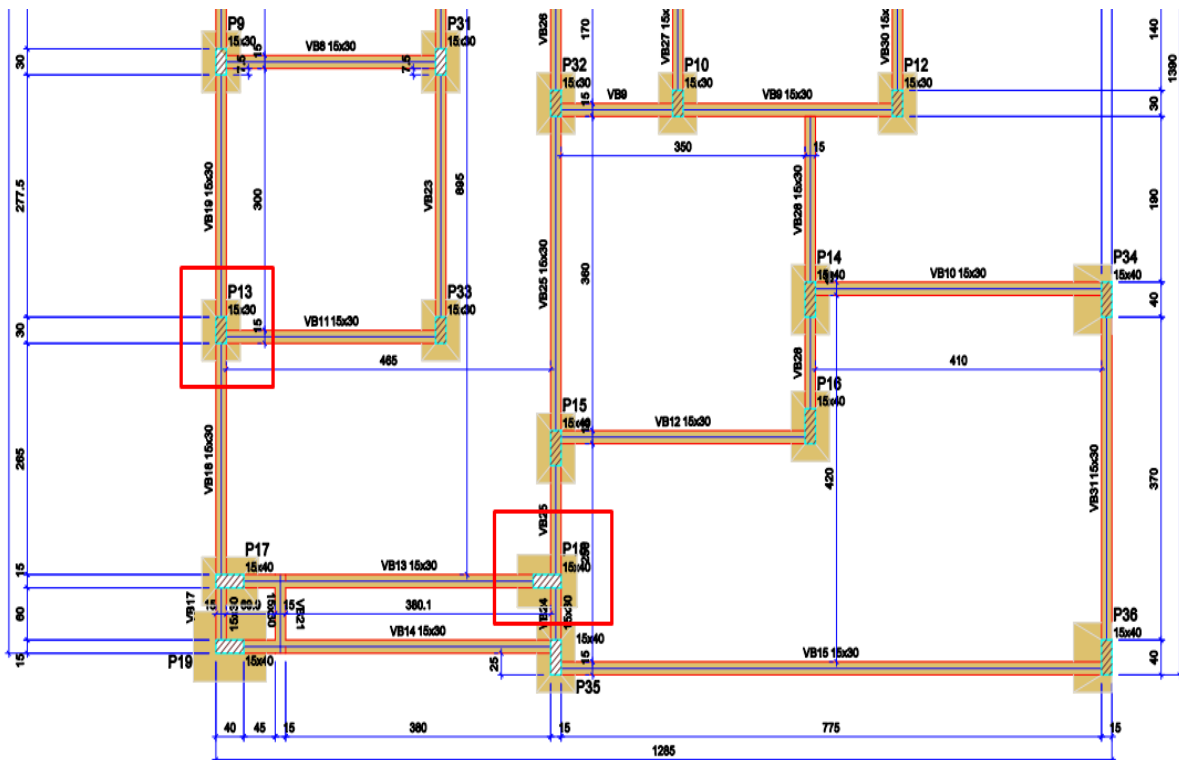
Fonte: (Autor 2022).
Figura 4: Pilares em projeto.

A estrutura da mesma apresenta lançamento e adensamento inapropriado estando em desacordo com o prescrito na NBR 14931, onde é explicado como deve

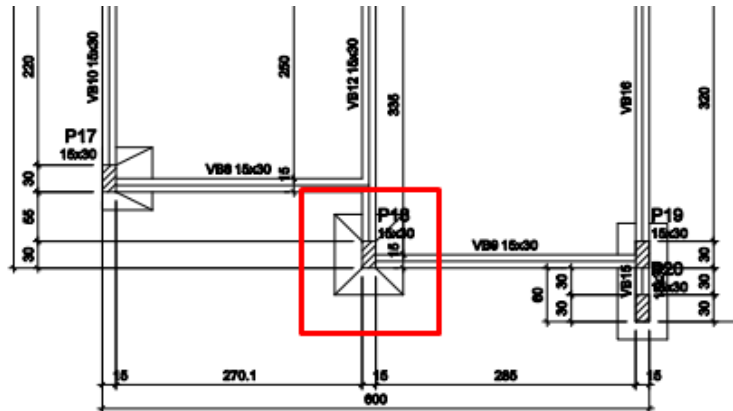
Figura 8 :Pilar em projeto.

A edificação apresenta erros de lançamento e adensamento deixando assim um número considerável de vazios nos elementos estruturais, deixando expostas as armaduras por inexistência de espaçadores (figura 09 e 10), e não atendendo o NBR 6118. (Ver seção 2.2.2).

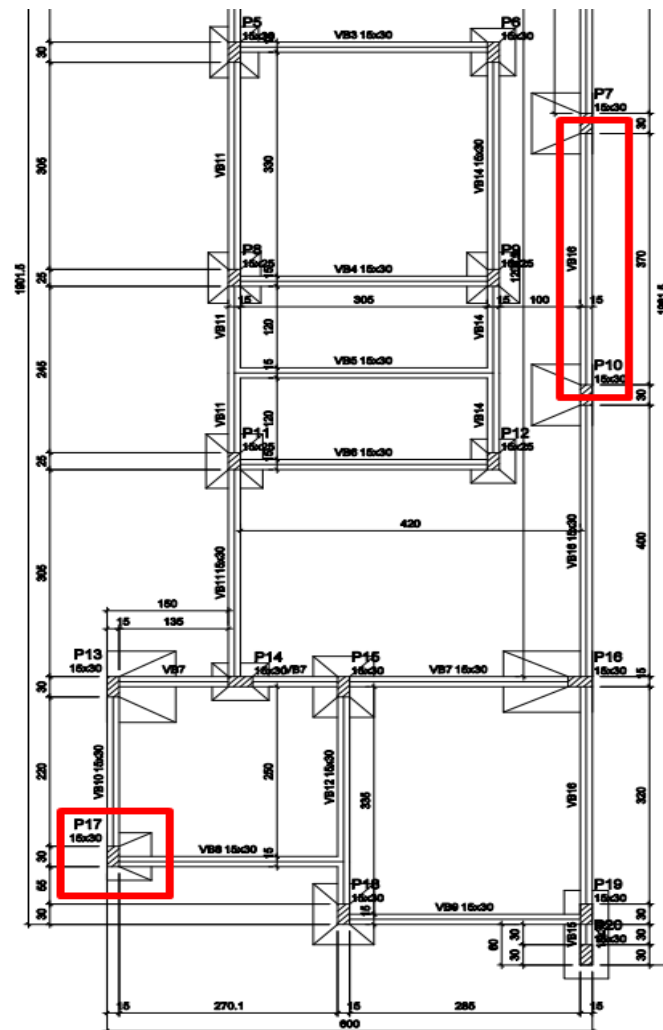
Figura 11: Localização de pilar e Viga em projeto.

As sapatas foram construídas utilizando tijolos cerâmicos de 6 furos como formas. Com base em pesquisas realizadas NBR 6122 não há nada que proíba tal método, porém o tijolo não deverá ser considerado como parte da sapata, já que a norma também destaca no item 7.7.2 que sapatas isoladas e/ou blocos não devem ter dimensões inferiores a 60cm (Item 2.2.5). Durante o levantamento pode ser identificado sapatas com dimensões inferiores S7, S9 e S10 ver figuras 12,13 e 14, os mesmos parecem mais com um bloco de concreto armado que sapata, pois não é pilar de arranque, na figura 15 mostra a locação das mesmas. Fazendo uma análise detalhada do projeto estrutural e comparando com o executado em obra, os detalhes dizem que deveria ser executado sapatas a 130 cm de profundidade fazendo se necessário o uso do pilar arranque figura 16.

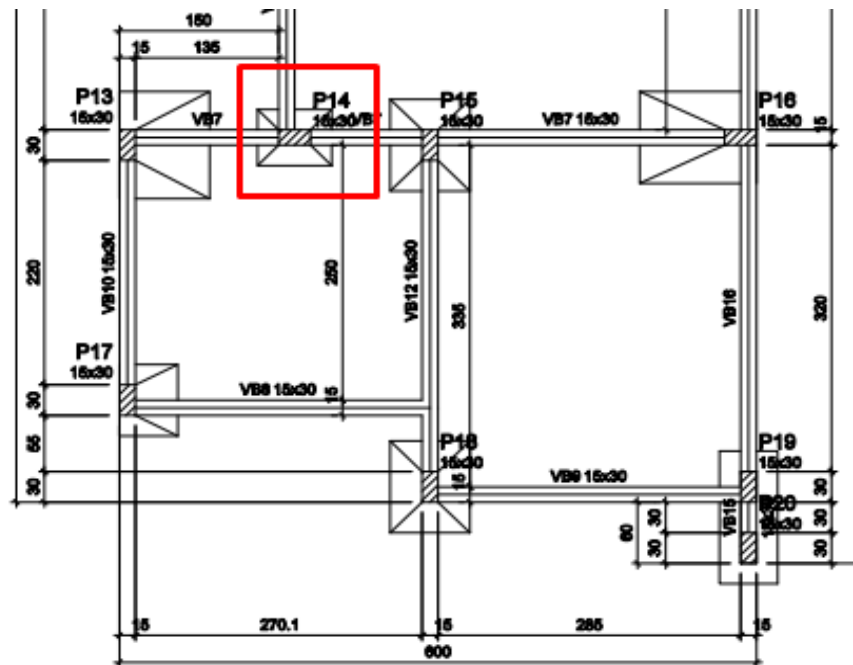
Figura 19: Pilar em projeto.

Reafirmando o descrito na segunda residência, a terceira edificação analisada fica vizinha da segunda (ver item 3.1; 3). Diferente da outra edificação ela se encontra coberta, quase na fase de reboco, mas ainda não possui piso, nem instalações. Na presente edificação foram localizados pilares com dimensões 9,5x15 cm dando uma área de 142,5 cm², figura 17 e 18 de acordo norma (item 2.2.1) especifica que área mínima de um pilar não pode ser inferior 360cm². A locação do mesmo se encontra diferente do projeto, como pode se observar a figura 20, porém o erro está na concepção do projeto estrutural pois caso tivesse executado de acordo com o detalhe, acabaria diminuindo o vão da porta de entrada. A viga baldrame da garagem apresenta seções de 8,5x30cm, na figura 21 sendo que a norma permite no mínimo 10 cm (Item 2.2.2).

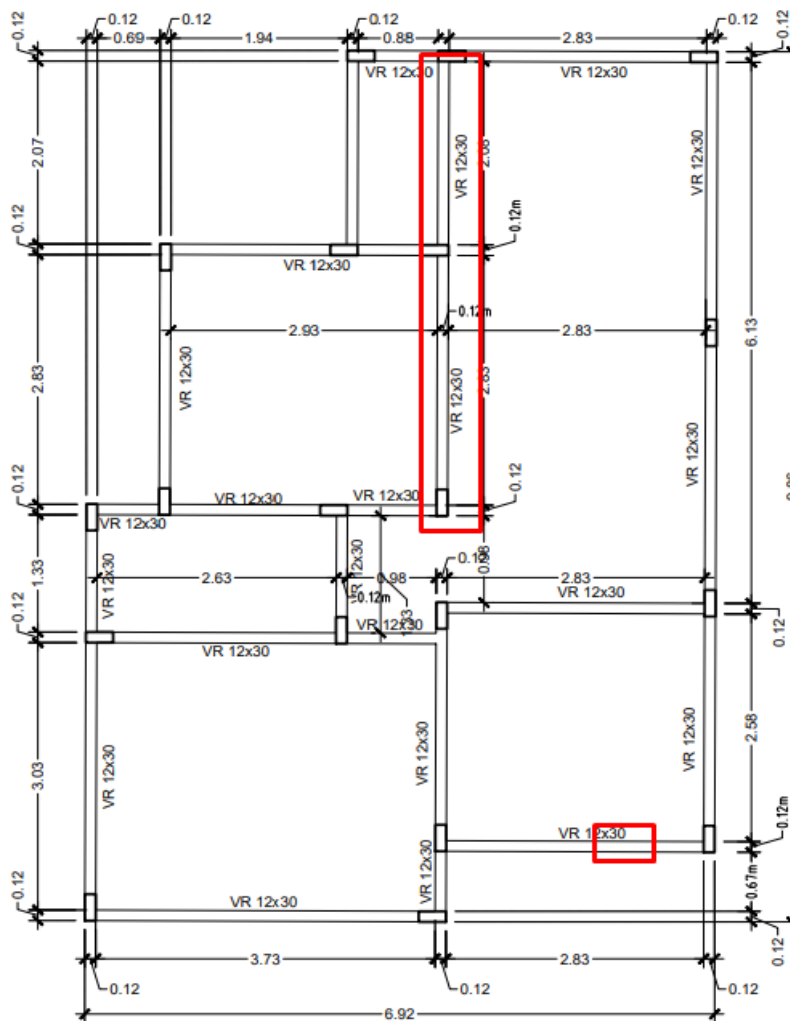
Figura 25: Localização dos elementos em projeto.

Na residência pôde se observar a falha no projeto e execução inadequada, com elementos que não atendem as seções mínimas de projetos e normas. O projeto está locado de uma forma e a obra se encontra espelhada do mesmo, ou seja, invertido do que estava locado no projeto, dificultando a interpretação da execução e dos elementos construtivos. Isso acabou resultando na execução de um pilar que não existia em projeto figura 22 e 23. Foi encontrado vigas com 9 cm na sua menor face não estando dentro do descrito na NBR 6118 figura 24, ver item 2.2.2. Locação dos mesmos em projeto figura 25.

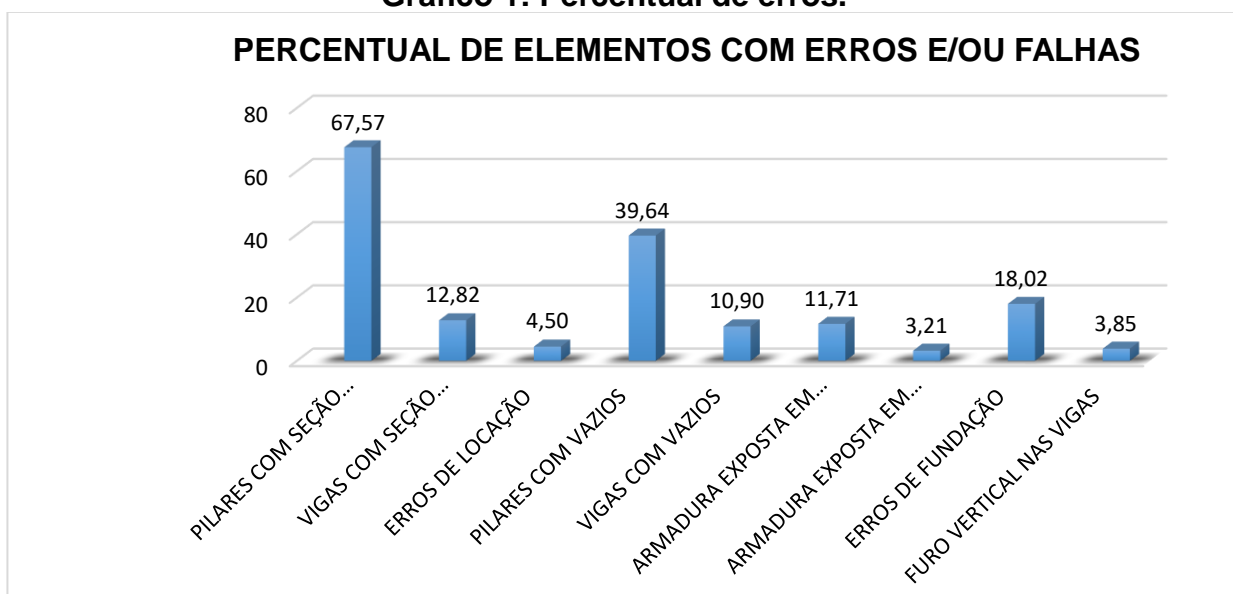
Gráfico 1: Percentual de erros.

Erros de furos verticais em vigas que excedem 1/3 da seção da mesma é um erro que não é tão comum quanto o de seções de pilares, porém foi encontrado na quarta residência, um furo que comprometia a taxa de cobertura da armadura, não tendo uma margem de 5cm de cobertura, onde pode causar flambagem nas vigas devido à baixa resistência que terá naquele determinado local, sem falar nas armaduras expostas que levam o aço a ficar em contato com a umidade, fazendo assim com que ele entre em processo de corrosão comprometendo a vida útil da edificação. O gráfico abaixo explica de maneira mais detalhada os erros mais comuns nas obras da região de acordo com os estudos.

Com base nos resultados e com o objetivo de trazer soluções que minimizem esses tipos de erros e outros que podem surgir. Fica estritamente claro não só a importância de um bom projeto estrutural bem detalhado, mas também uma mão de obra especializada e acompanhamento do responsável técnico que faça presente no dia a dia da obra, principalmente na execução dos elementos estruturais.
