**ESTUDO DA DEGRADAÇÃO DE FACHADAS EM EDIFÍCIOS COMERCIAIS COM  
REVESTIMENTO DE ARGAMASSA EM ARIQUEMES – RO**

Artigo científico apresentado ao Centro Universitário FAEMA (UNIFAEMA), como requisito parcial para a obtenção do título de Bacharel(a) em Engenharia Civil.

**ESTUDO DA DEGRADAÇÃO DE FACHADAS EM EDIFÍCIOS COMERCIAIS COM REVESTIMENTO DE ARGAMASSA EM ARIQUEMES – RO*****STUDY OF FACADE DEGRADATION IN COMMERCIAL BUILDINGS WITH MORTAR COATING IN ARIQUEMES – RO***

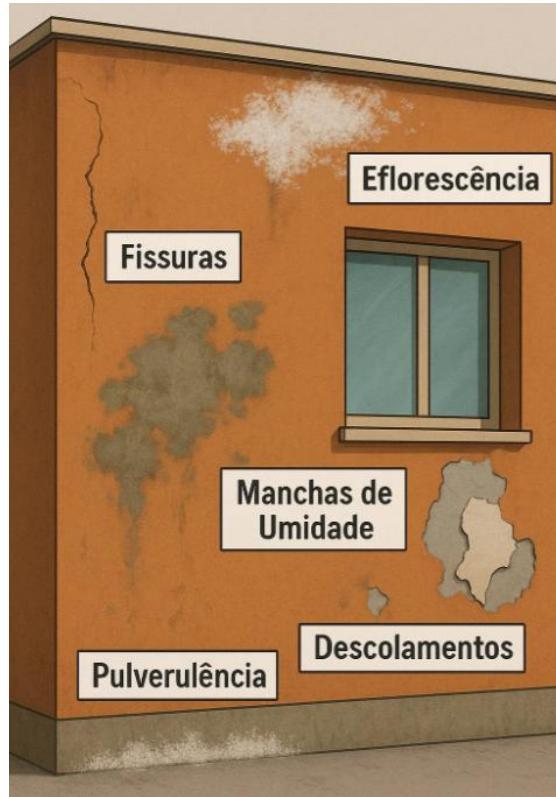
**Figura 1** - Representação esquemática das principais manifestações patológicas em revestimentos de argamassa

Diante desse panorama, as patologias observadas neste estudo foram organizadas em cinco categorias principais, amplamente discutidas na literatura técnica e verificadas nas inspeções de campo: fissuras, eflorescência, manchas de umidade, descolamentos e pulverulência. Essa classificação tem como objetivo sistematizar os resultados, facilitar a comparação entre os edifícios analisados e relacionar cada manifestação com suas possíveis causas e efeitos sobre a durabilidade do sistema de revestimento. (Figura 1)

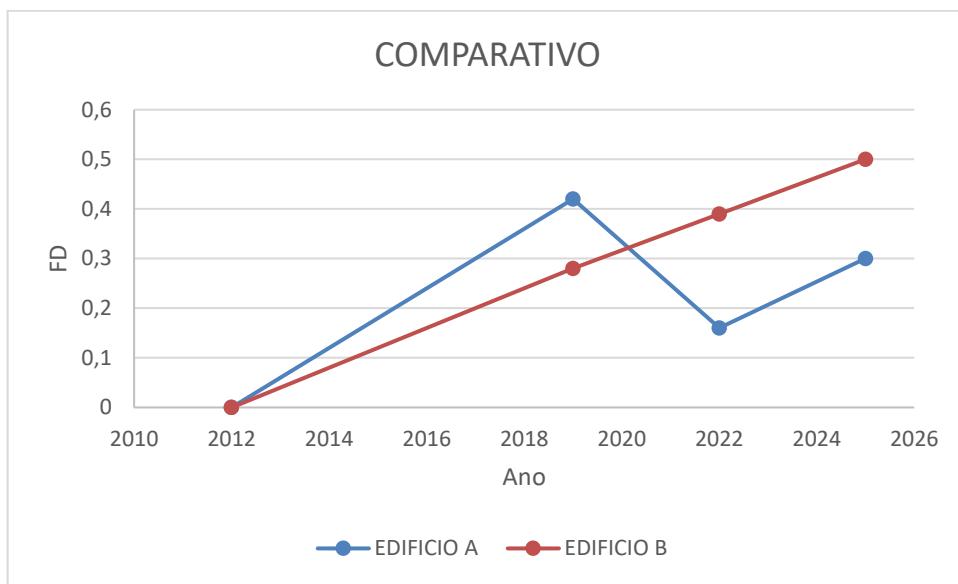
No gráfico de FD, observa-se que o Edifício A apresentou aumento mais gradual ao longo dos anos, com valores relativamente baixos até 2019 e crescimento mais acentuado após 2022. O Edifício B, por outro lado, já em 2022 alcançou índices mais elevados do que o Edifício A em 2022, revelando que as patologias se desenvolveram de forma mais rápida e precoce. Esse comportamento sugere que, embora ambos estejam sujeitos às mesmas condições climáticas, manutenção preventiva durante o processo realizado no Edifício A retardaram o avanço da degradação, ainda que de forma temporária. (Figura 2)

**Figura 2** - Comparativo dos valores de FD entre os Edifícios A e B (2012–2025)

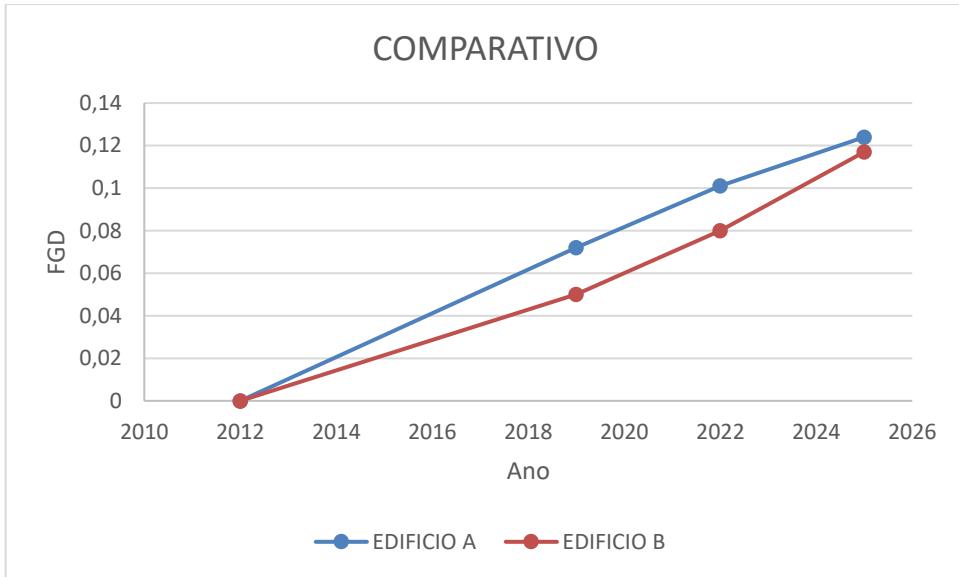
No gráfico de FGD, a diferença entre os edifícios torna-se ainda mais evidente. Enquanto o Edifício A atingiu em 2025 um FGD de 0,124, o Edifício B alcançou 0,117 no mesmo período, mas em um intervalo de tempo mais curto. Além disso, o salto observado no Edifício B entre 2012 e 2022 demonstra a ausência de manutenção e maior exposição a agentes externos, como insolação e chuvas direcionadas. Já o Edifício A apresentou uma curva mais controlada, mas que voltou a crescer após a reforma, evidenciando que intervenções corretivas superficiais não são suficientes para interromper o processo de degradação. (Figura 2)

**Figura 3 - Comparativo dos valores de FGD entre os Edifícios A e B (2012–2025)**
